建築物無障礙設施常見缺失彙編

財團法人台灣建築中心

中華民國 103 年 12 月

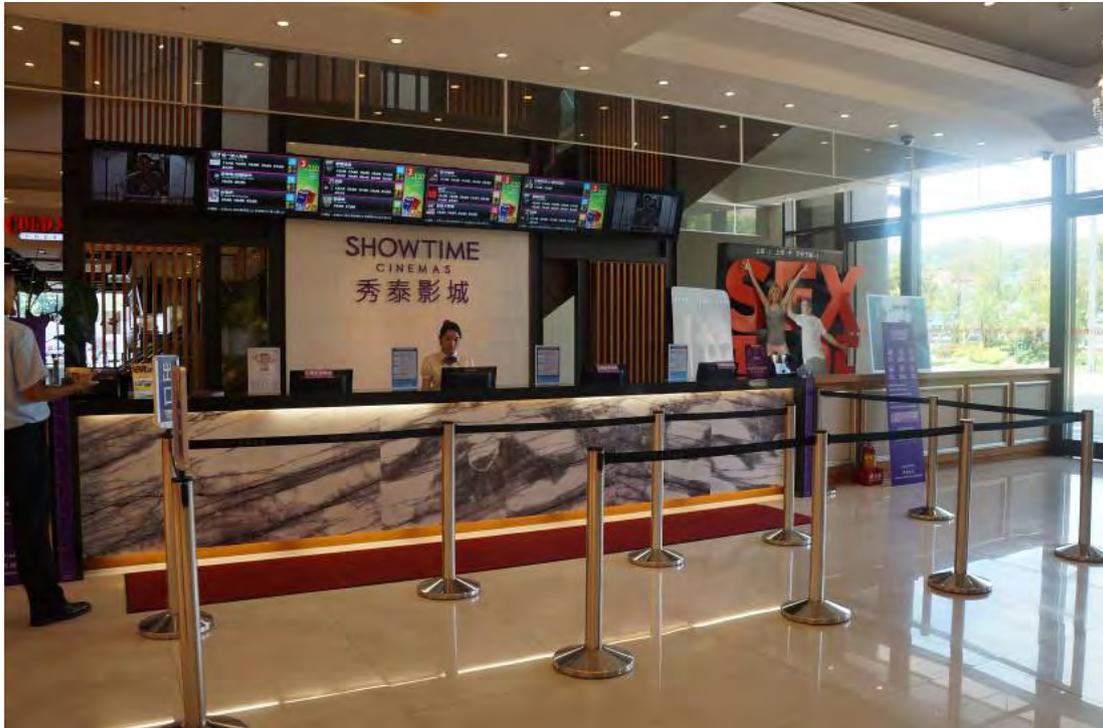
1. 無任何無障礙設施引導指示標誌。

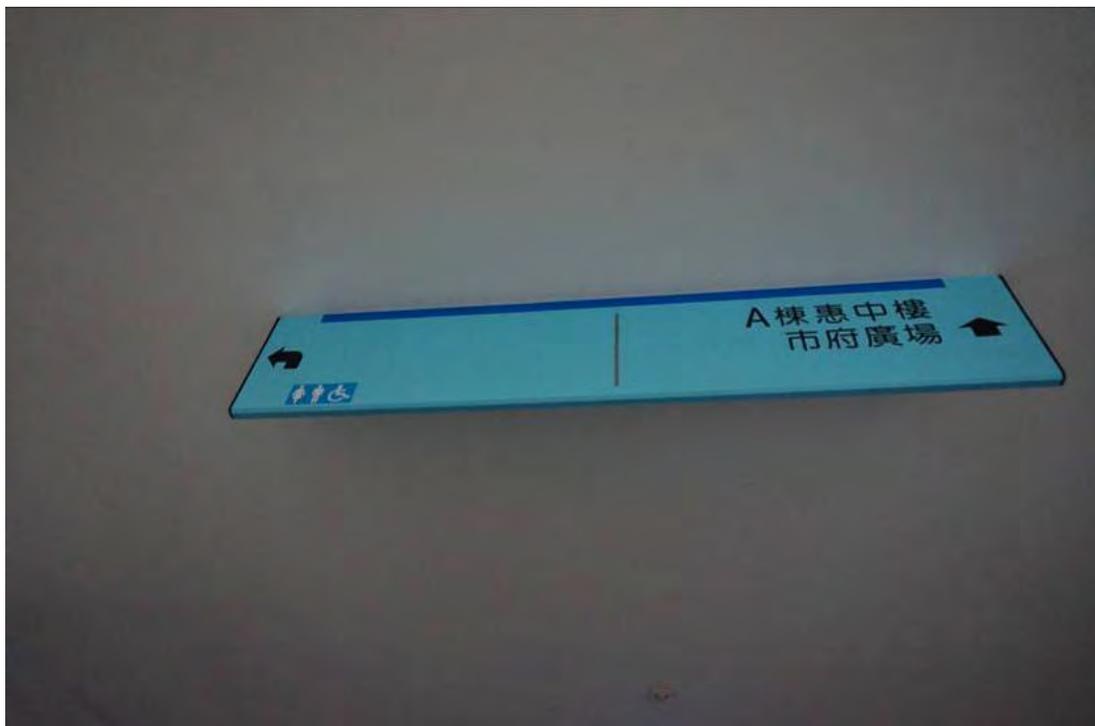
2. 引導指示標誌太小。

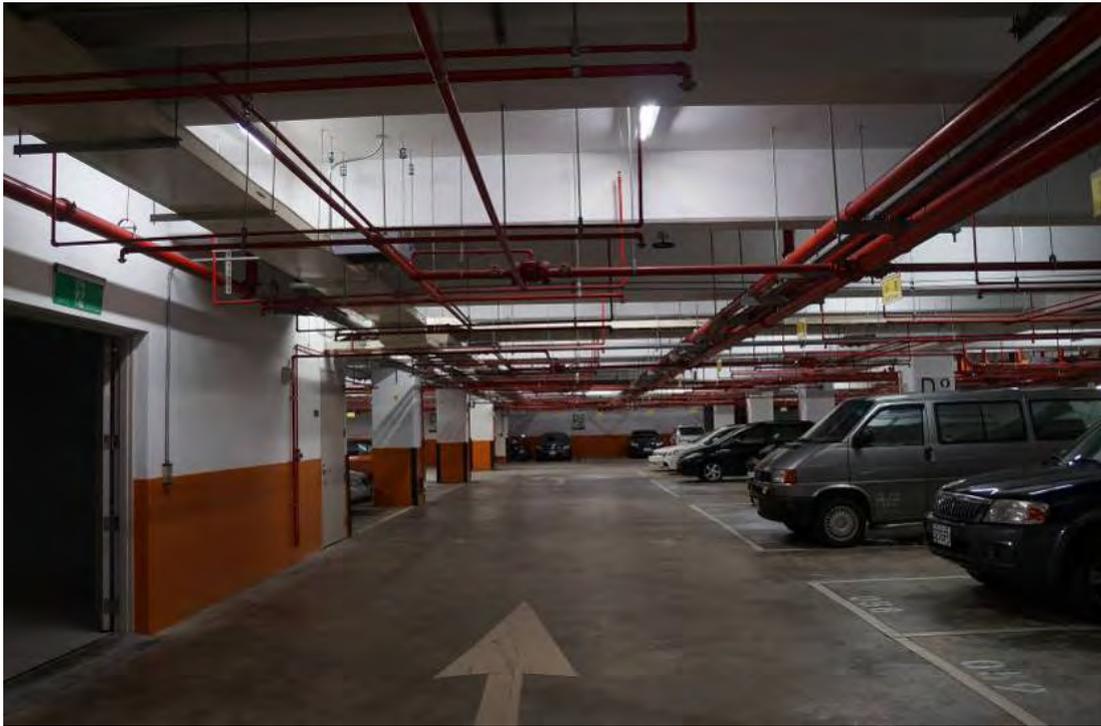
3. 無任何無障礙停車位引導指示標誌。

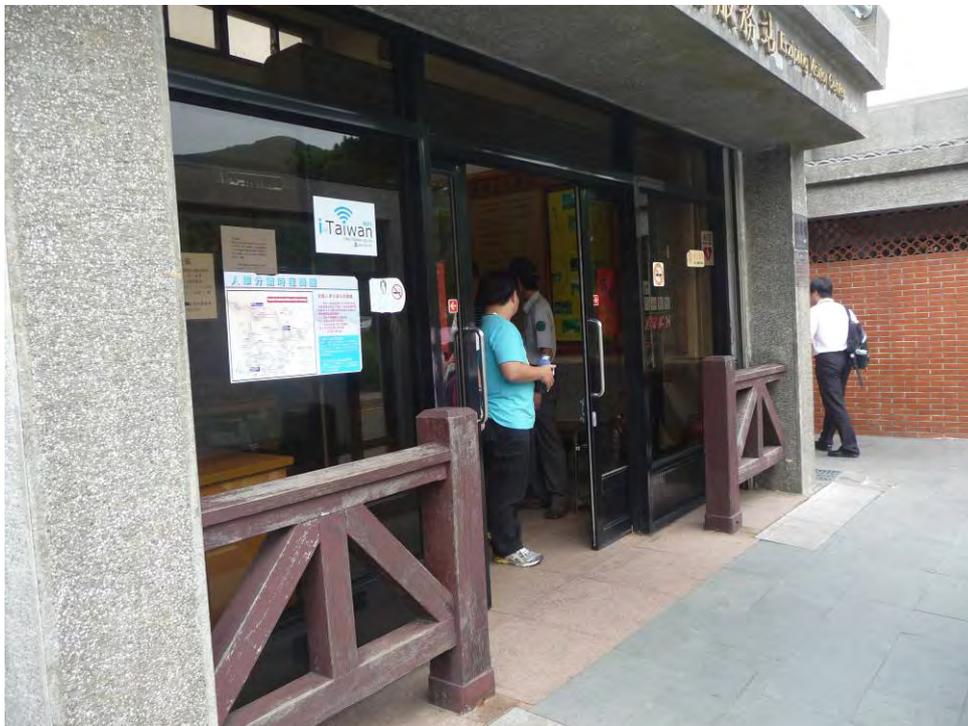
4. 室外無障礙通路與建築物室外主要通路不同時，必須於室外主要通路入口處標示無障礙通路之方向。

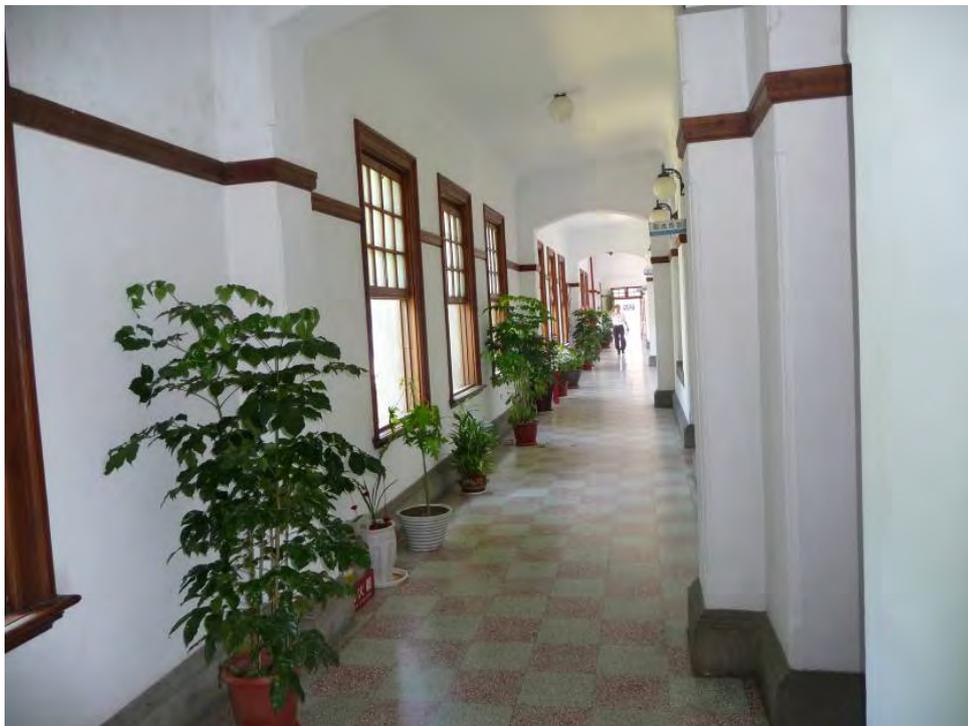
1. 室內通路走廊擺設許多障礙物。

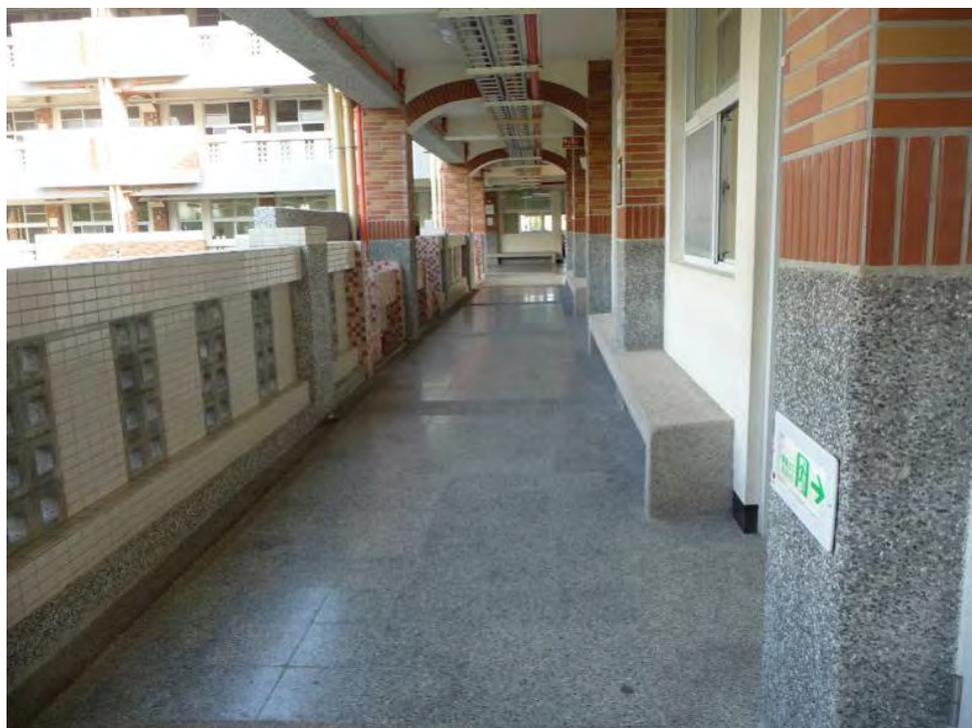
2. 室內通路走廊兩邊之牆壁，由地面起 60 公分至 190 公分以內，不得有突出物。

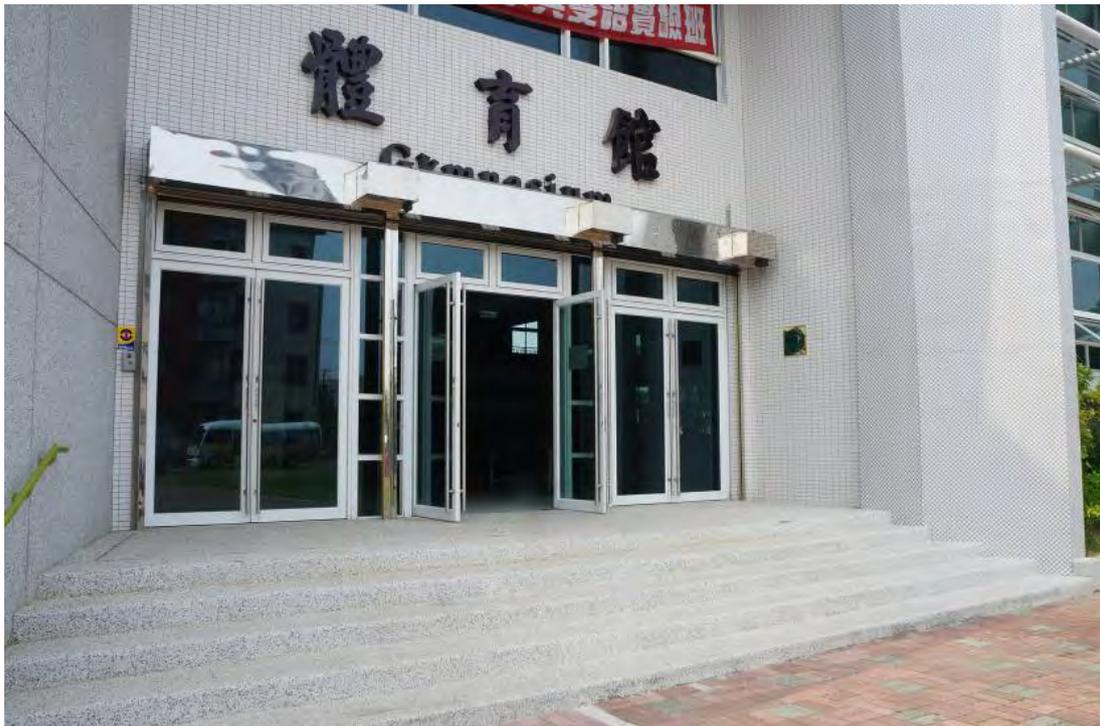
3. 出入口門扇為整片透明玻璃，未於地面 120 公分至 150 公分處設置告知標示。

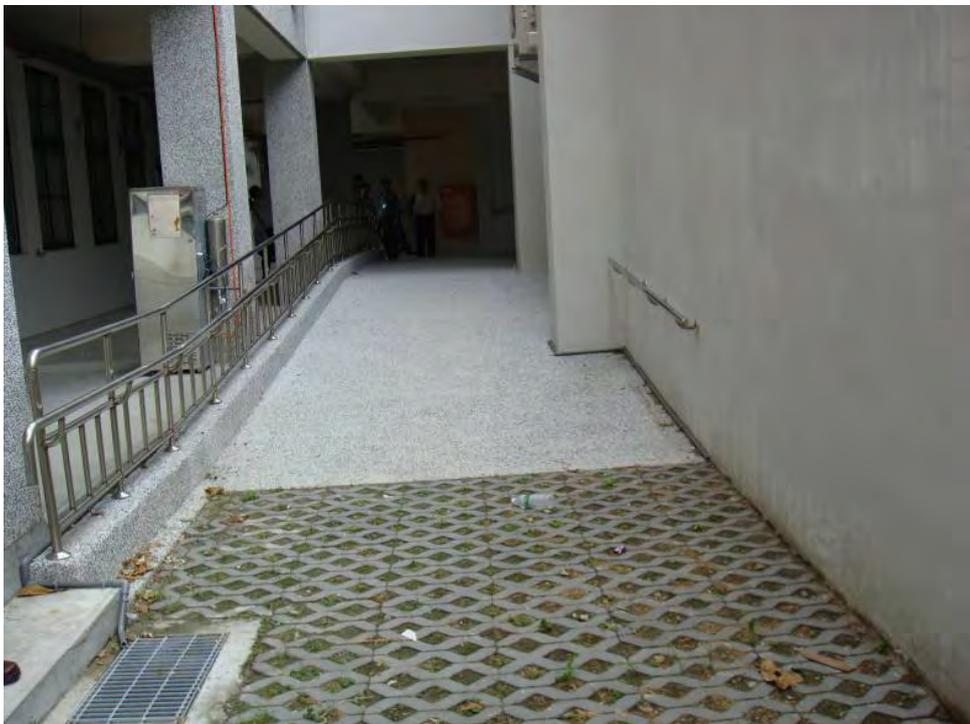
4. 坡道地面鋪設植草磚妨礙輪椅行進。

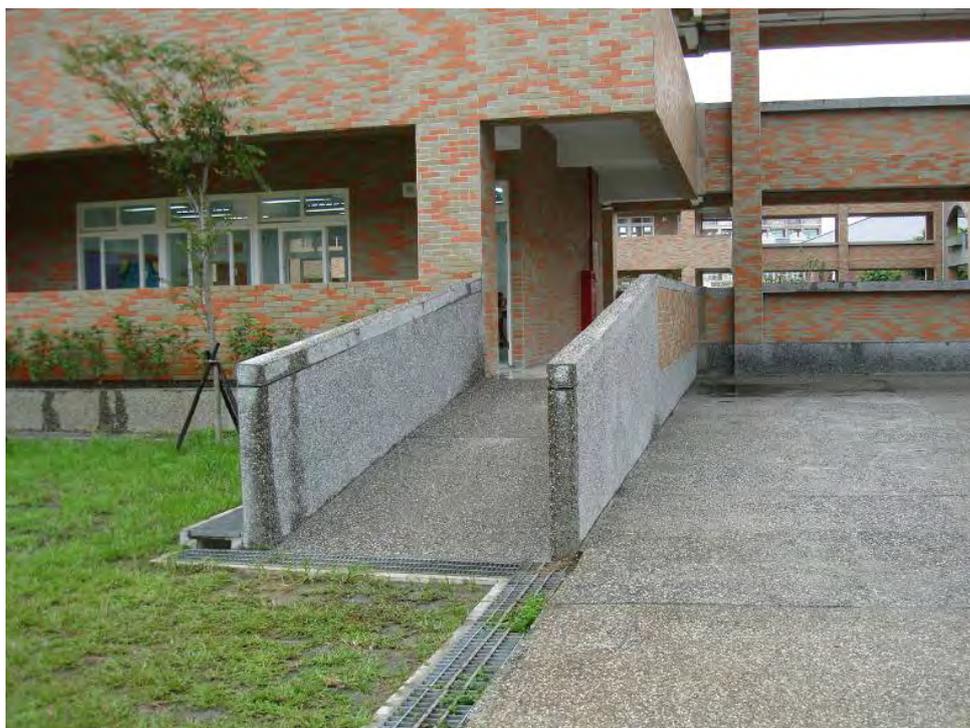
5. 坡道地面不平整妨礙輪椅行進。

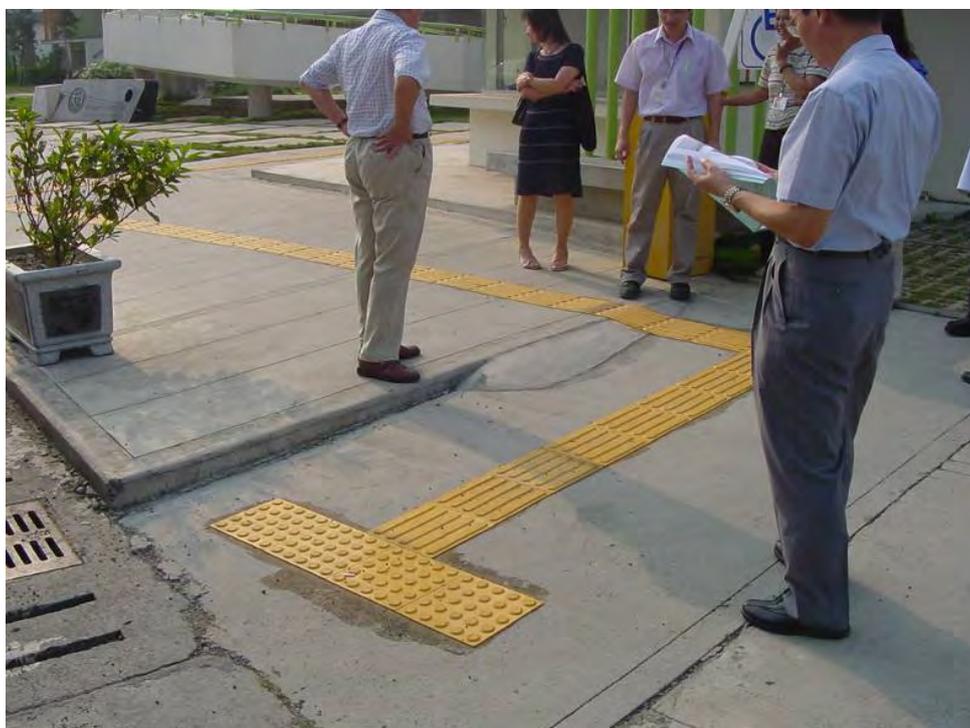
6. 室外通路地面設置導盲磚妨礙輪椅行進之鋪面。

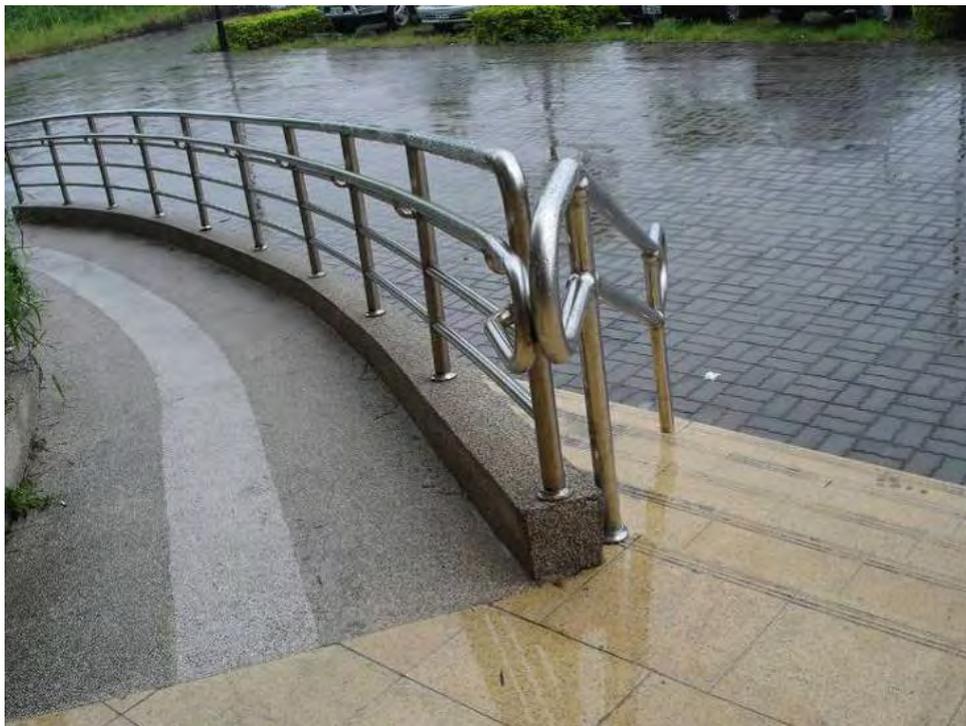
7. 坡道邊緣防護緣在坡道側不得突出於扶手之垂直投影線外。

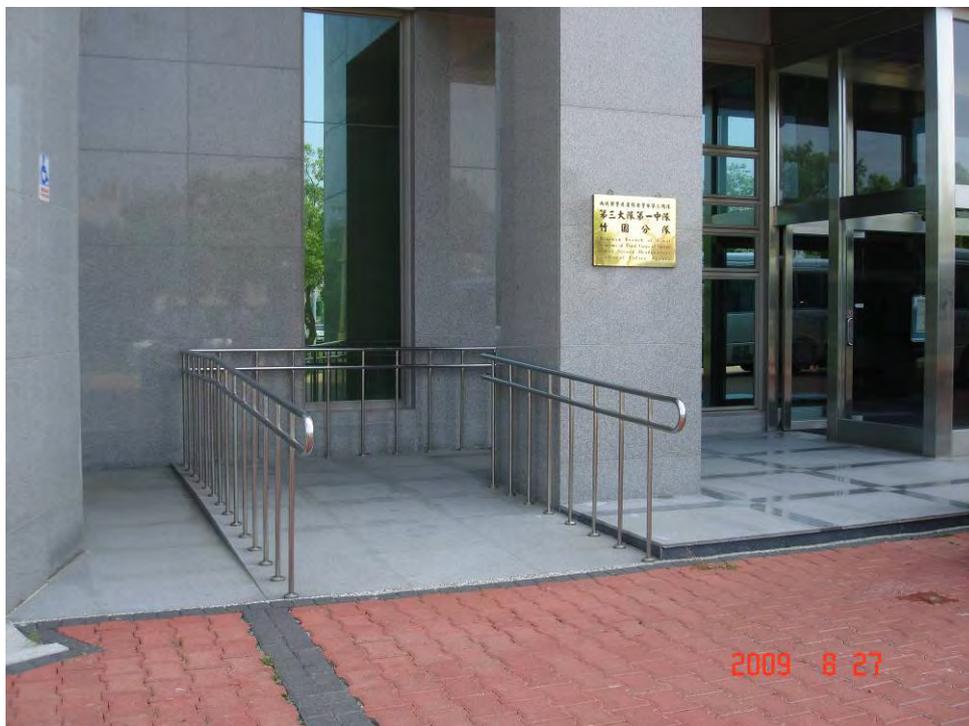
8. 高低差未大於 20 公分之坡道，兩側可免設置扶手。

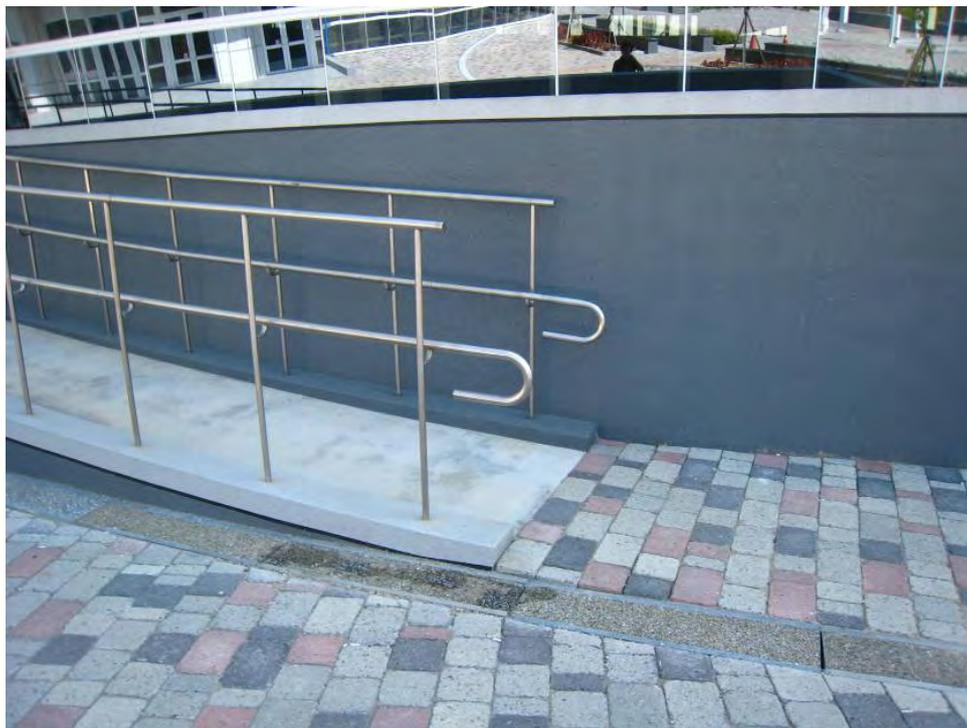
9. 扶手端部未做防勾撞處理。

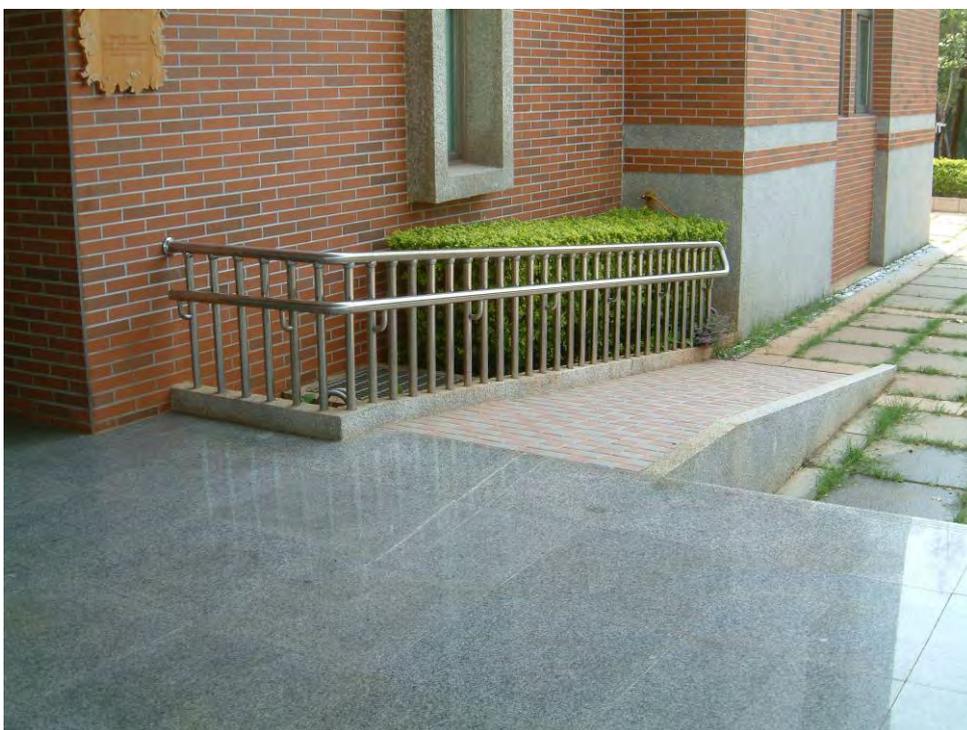
10. 坡道未兩側皆應設置符合規定之連續性扶手。

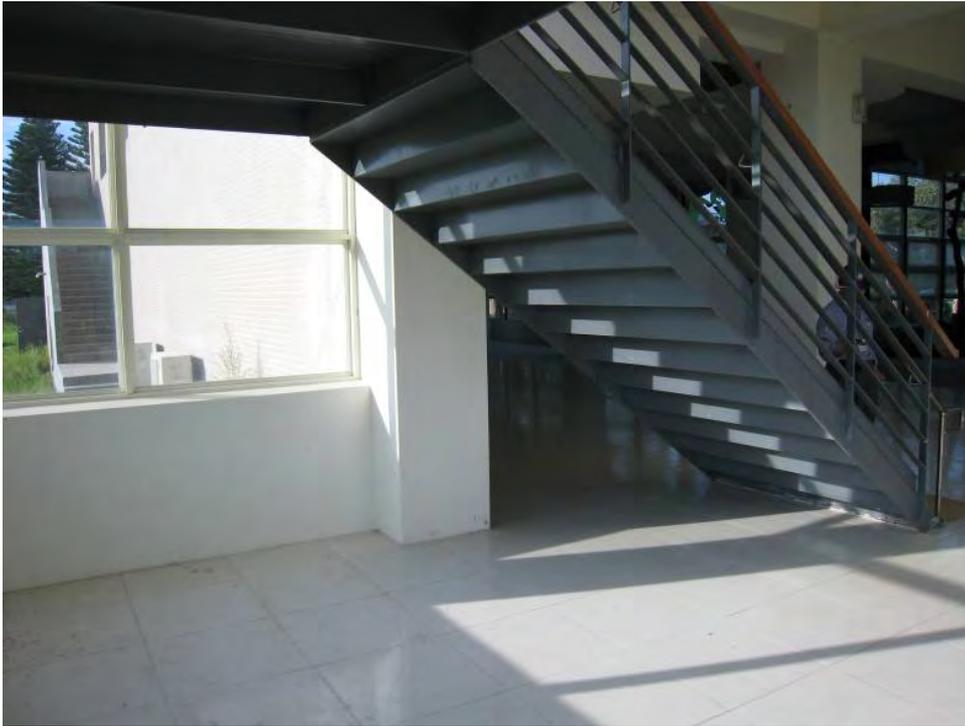
1. 樓梯底版至其直下方地板面淨高未達 190 公分部份未設防護設施。

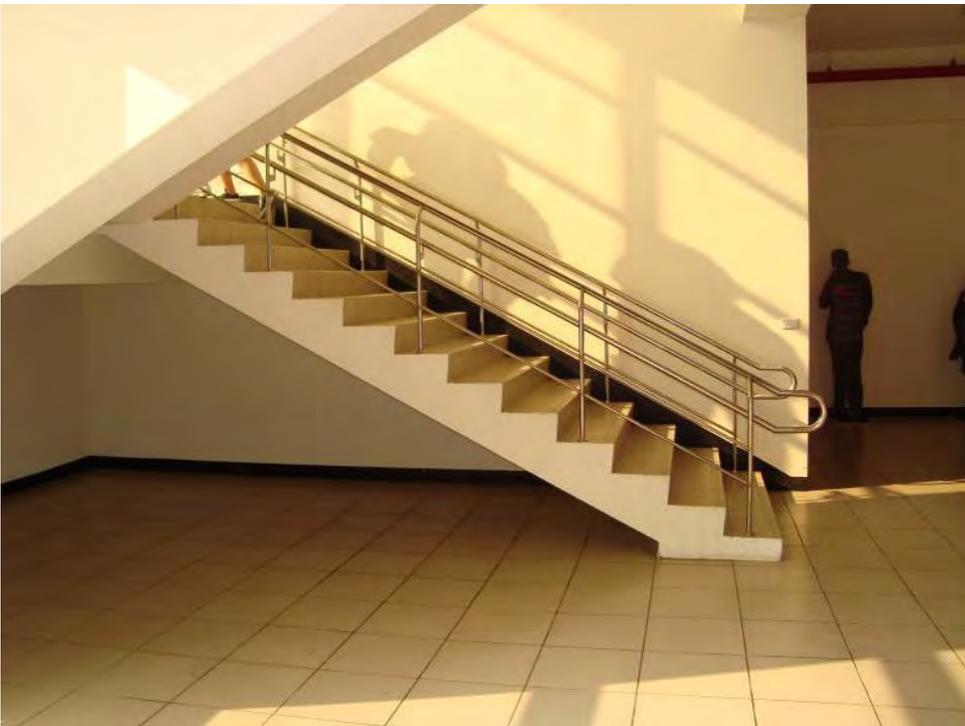
2. 梯級未鄰接牆壁部份，未設置高出梯級 5 公分以上之防護緣。

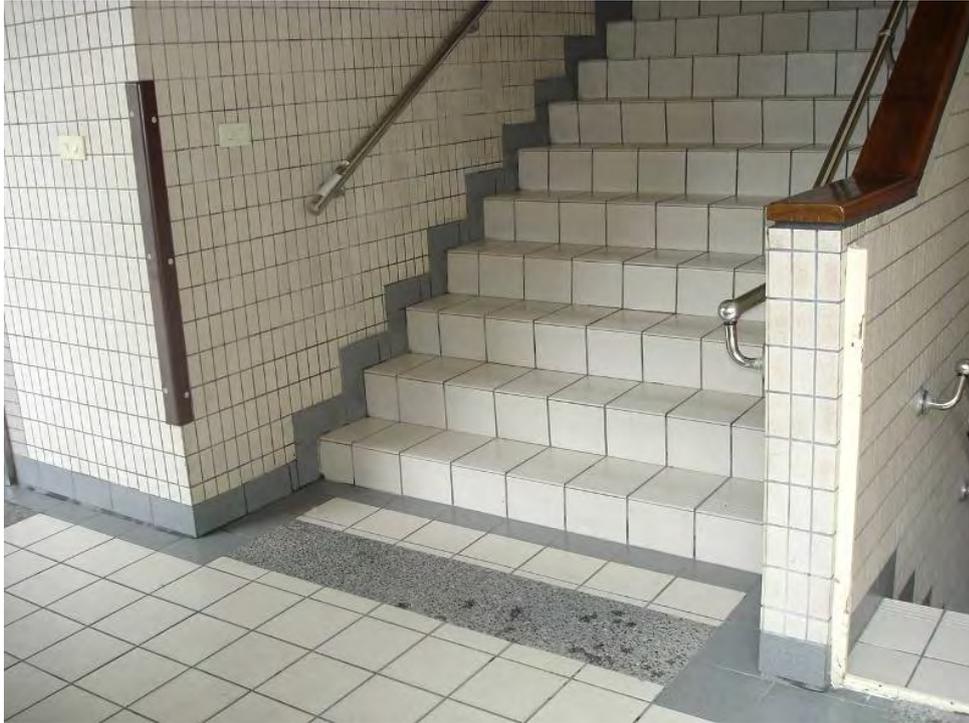
3. 樓梯兩端扶手未有水平延伸 30 公分以上防勾撞處理。

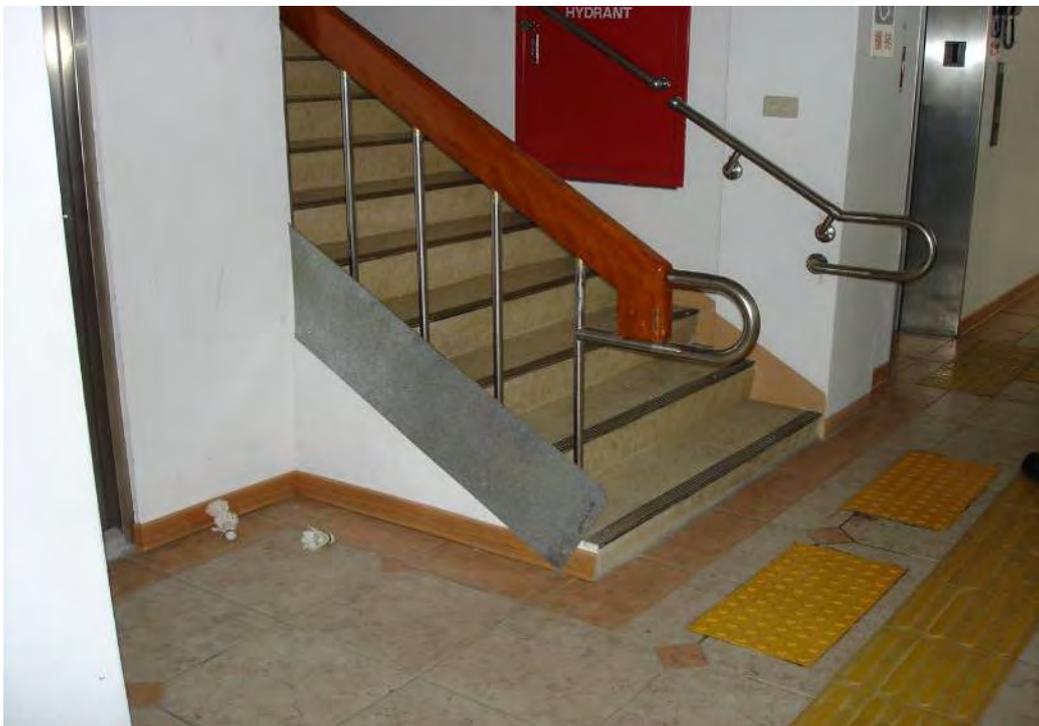
4. 樓梯扶手水平延伸，突出於走道上。

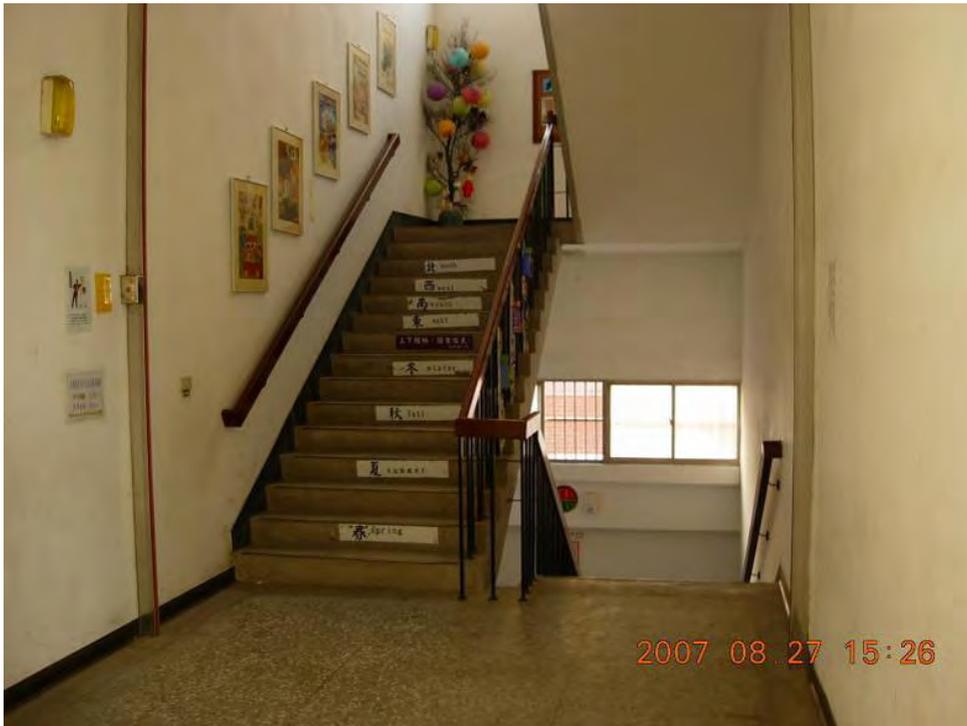
5. 距樓梯梯級終端 30 公分處未設置深度 30-60 公分，顏色且質地不同之警示設施。

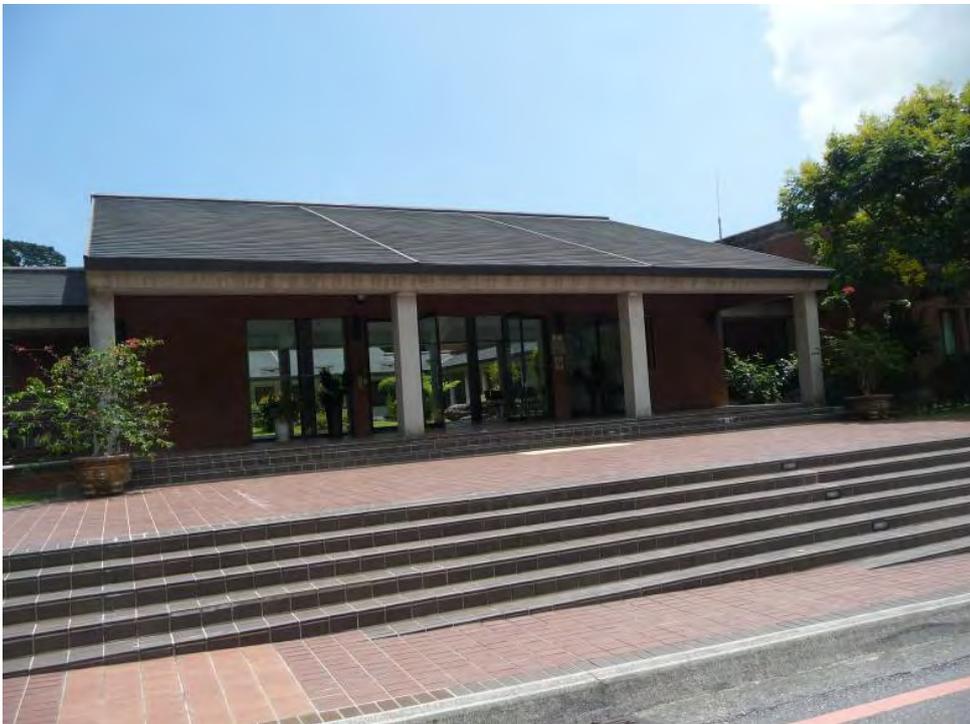
6. 戶外平台階梯之寬度在 6 公尺以上者，未於中間加裝扶手。

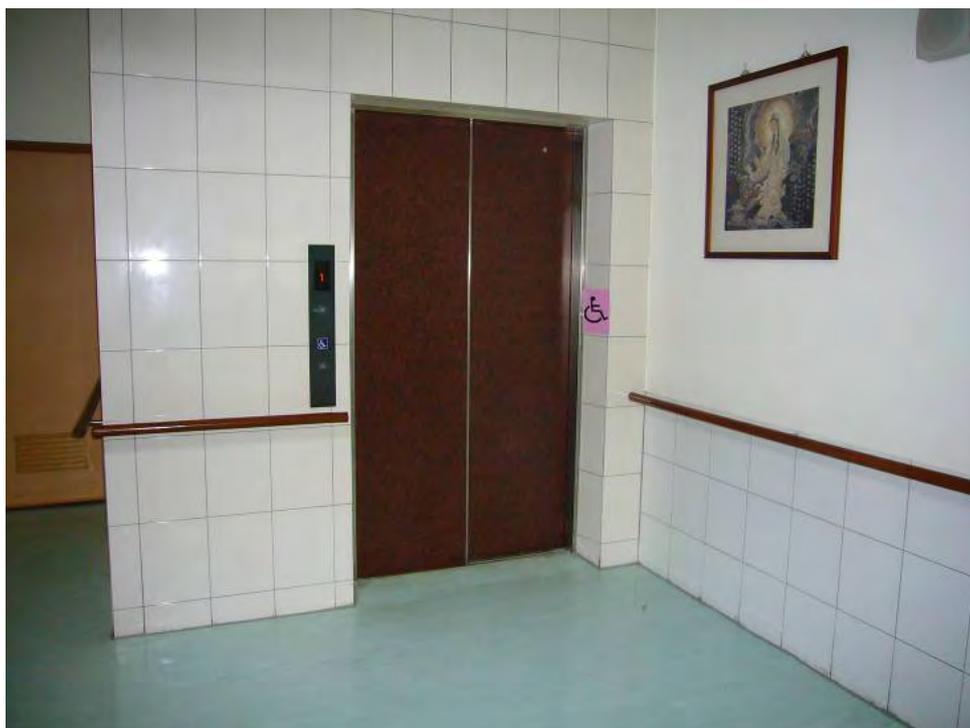
1. 昇降機設有點字之呼叫鈕前方未作不同材質處理。

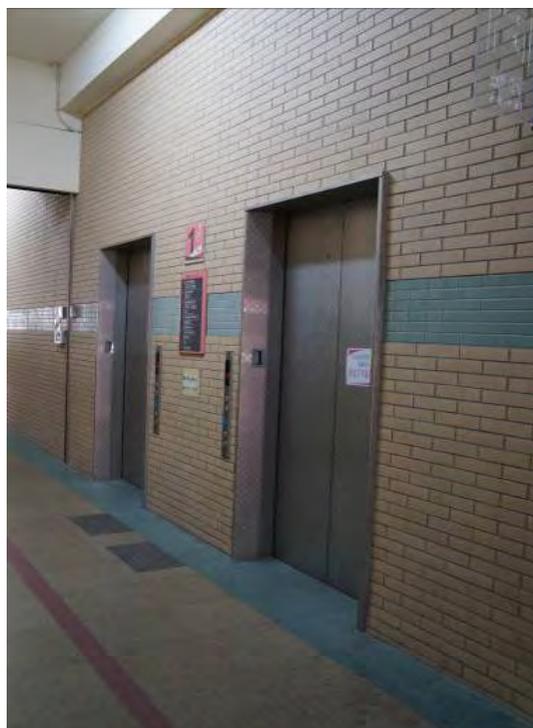
2. 昇降機未設置突出牆壁及平行牆面之無障礙標誌。

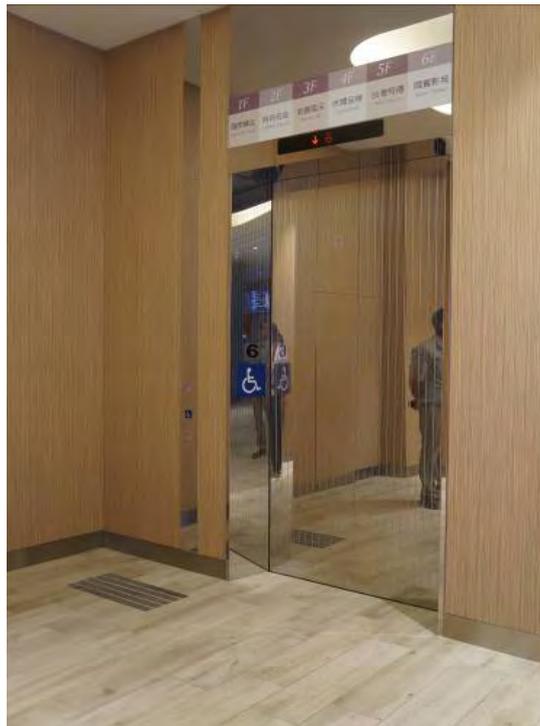
3. 昇降機未設置突出牆壁及平行牆面之無障礙標誌。

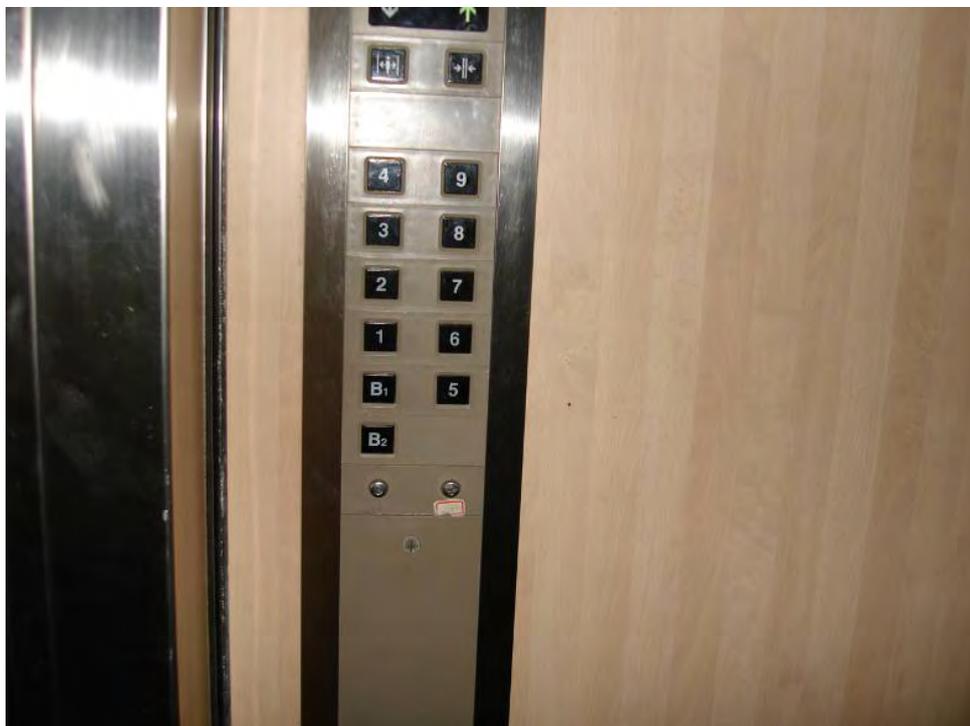
4. 一般操作盤（直式操作盤）按鈕左側未設點字標示。

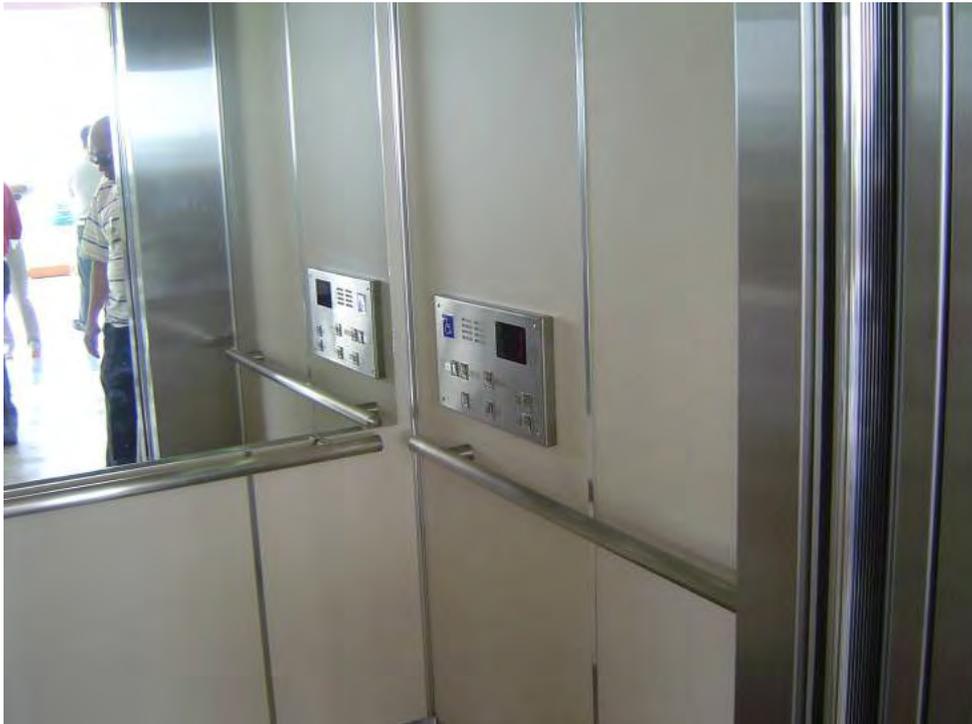
5. 副操作盤不需有點字標示。

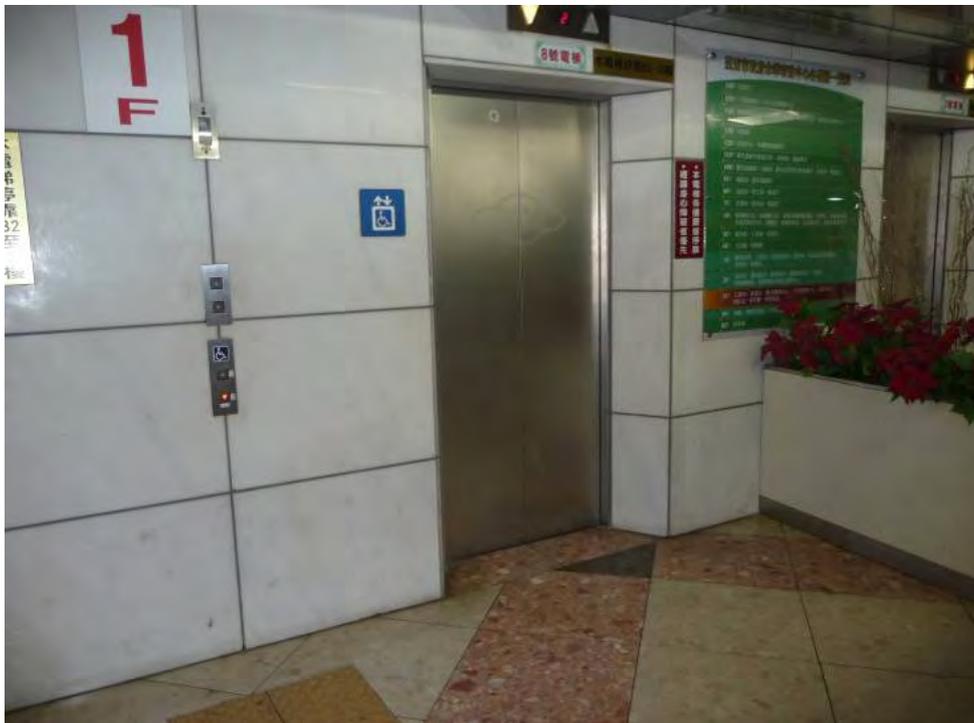
6. 避難層點字未加★表示。

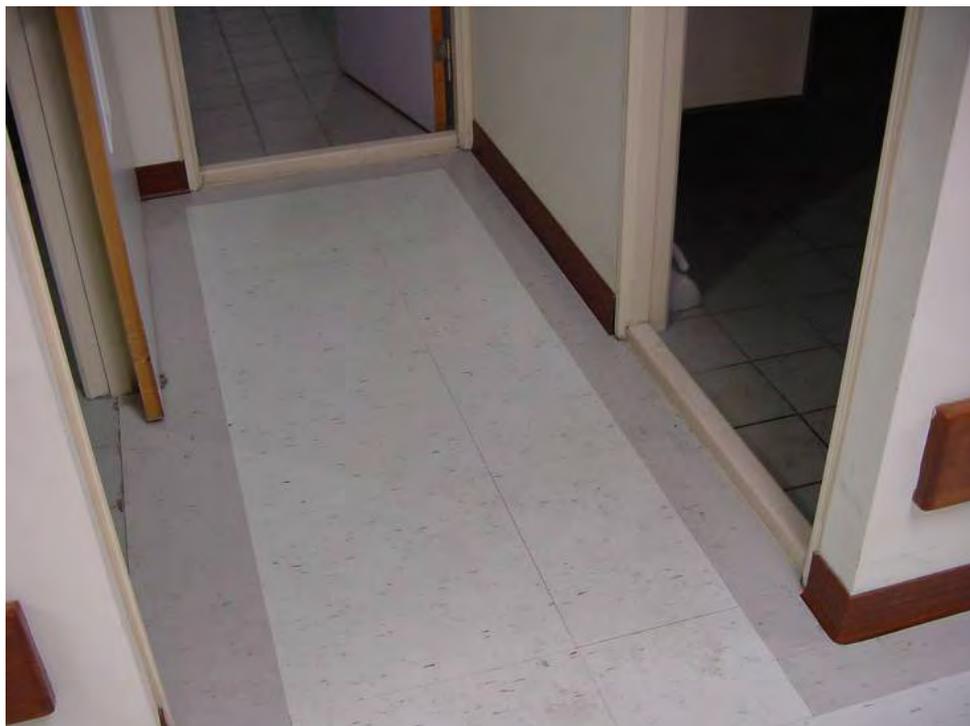
1. 無障礙通路進入廁所盥洗室有高差。

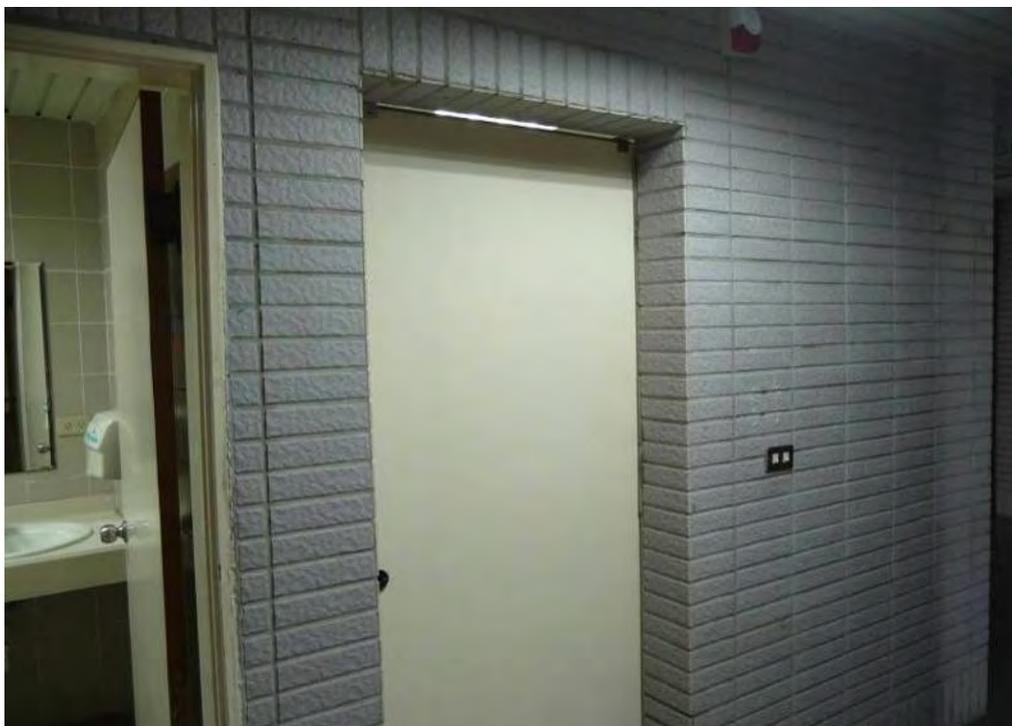
2. 無障礙廁所前牆壁或門上無設置主要走道與廁所開門方向平行之無障礙標誌。

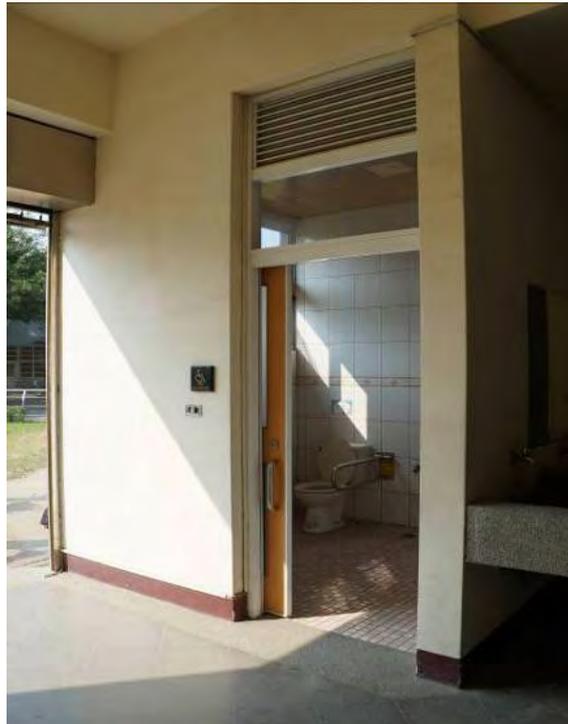
3. 無障礙廁所前牆壁或門上無設置垂直於牆面之無障礙標誌。

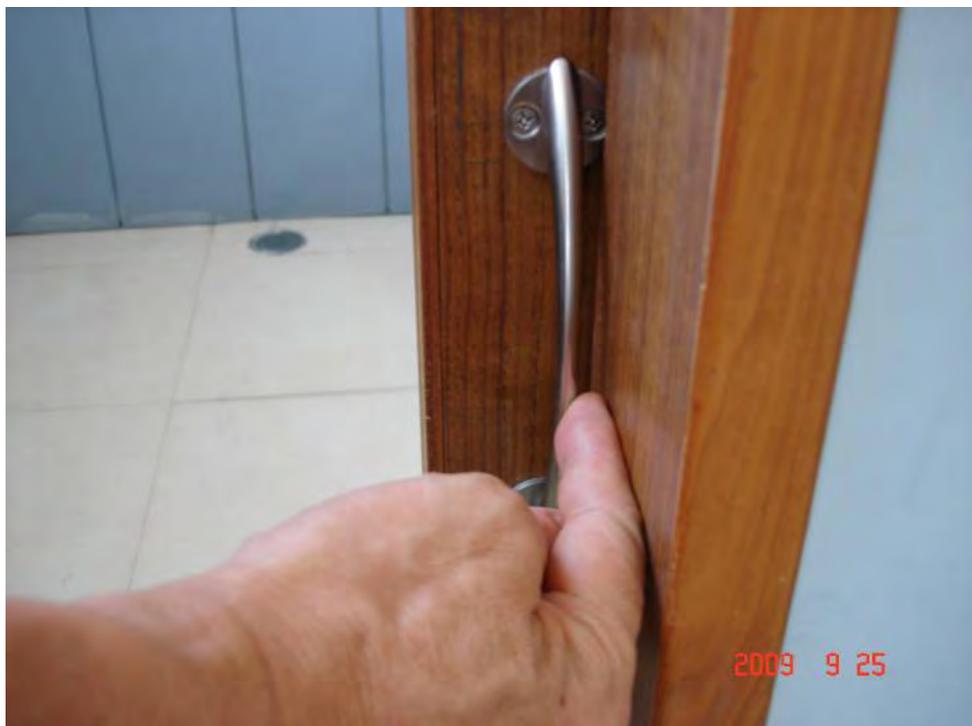
4. 廁所盥洗室門把距門邊未保持 6 公分容易夾手。

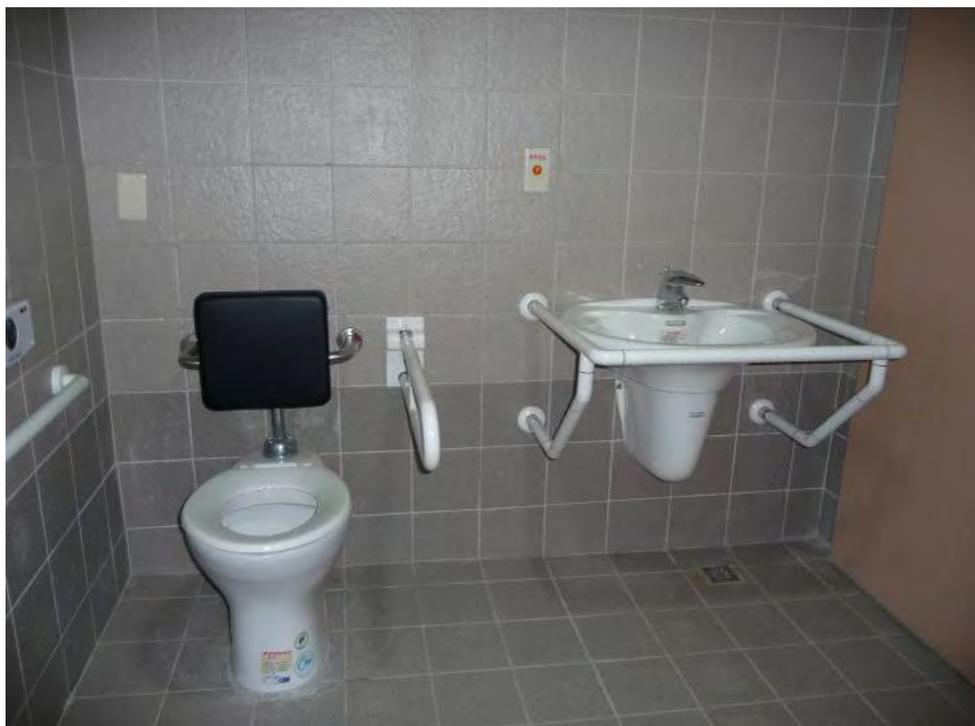
5. 未設鏡子。

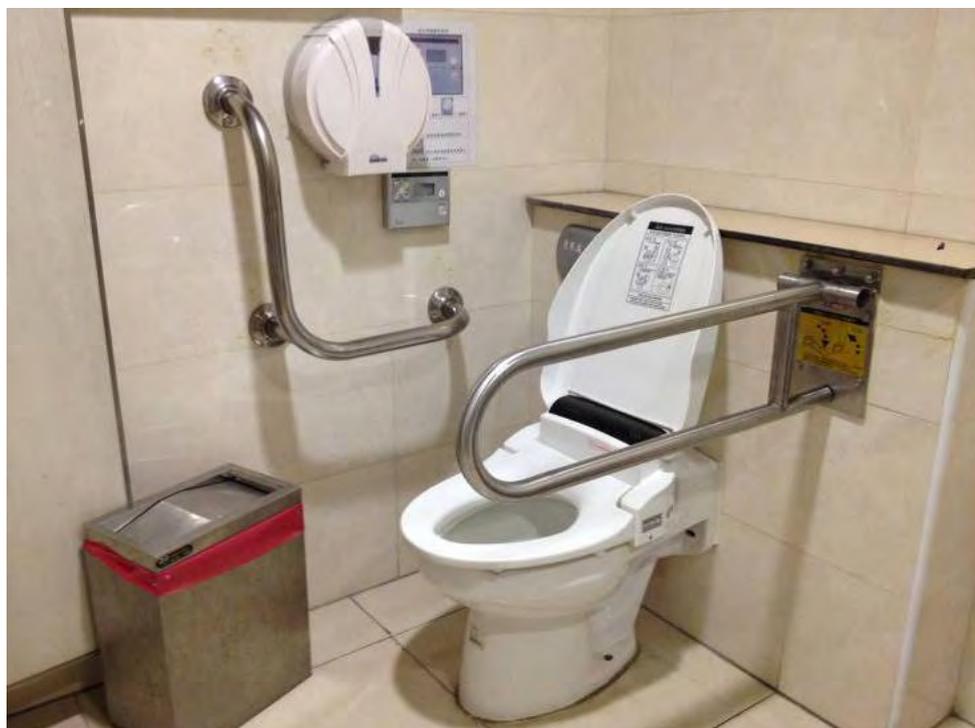
6. 廁所盥洗室未設緊急求助鈴。

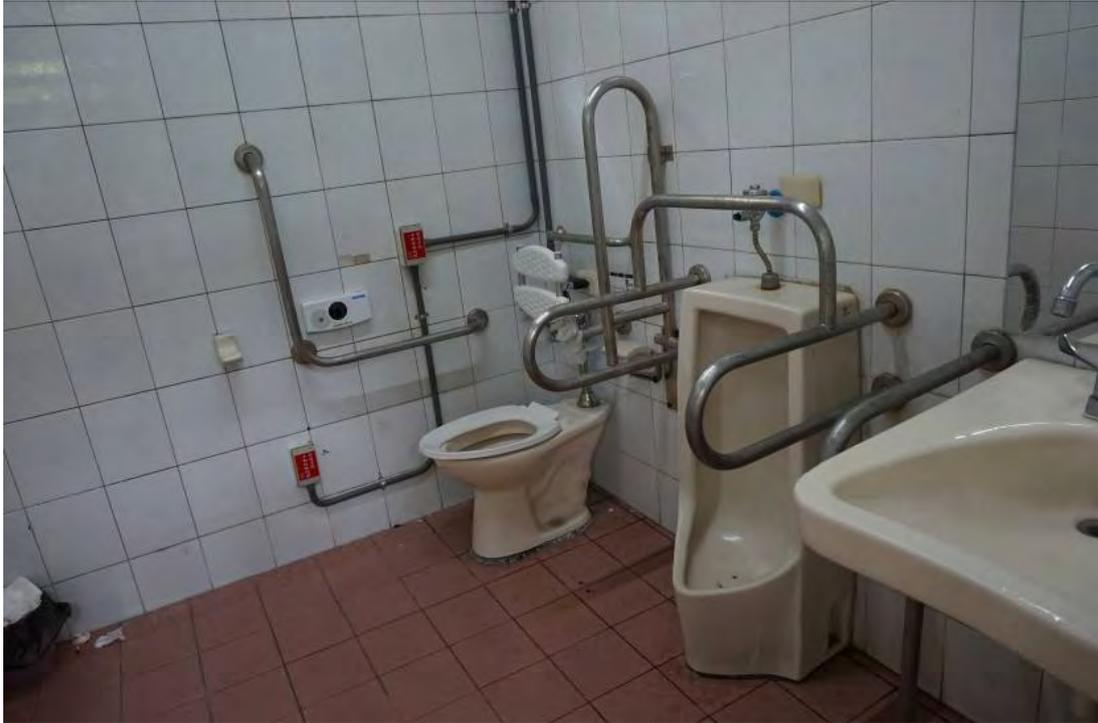
7. 無障礙廁所馬桶有一側邊之淨空間小於 70 公分。
