建築物無障礙設施常見缺失彙編

財團法人台灣建築中心

中華民國 103 年 12 月

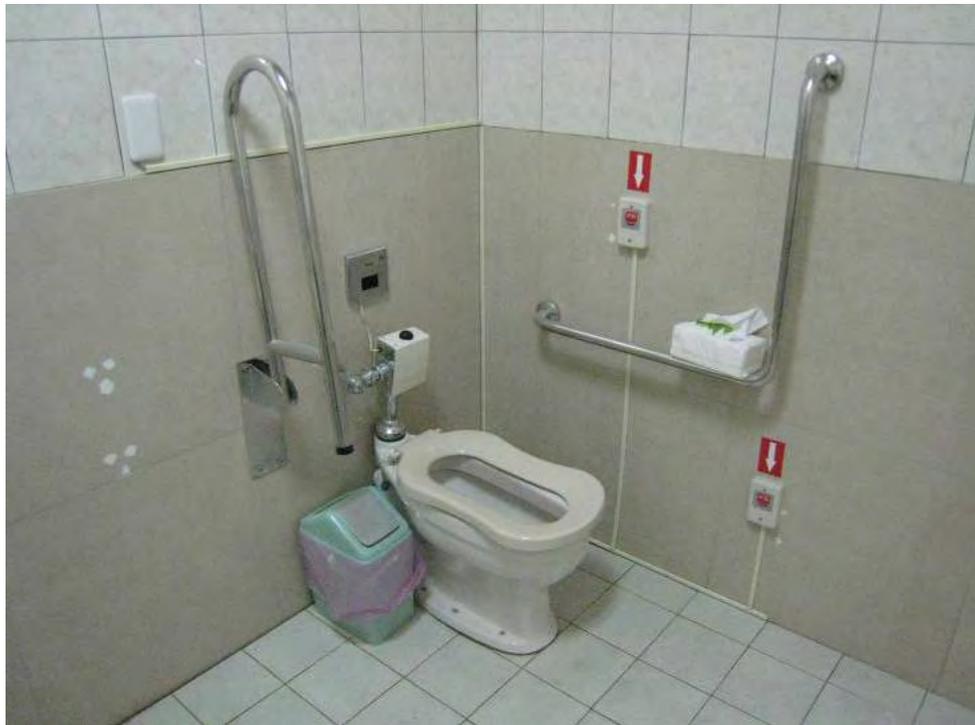
8. 無障礙廁所盥洗室應使用一般形式之馬桶並設靠背。

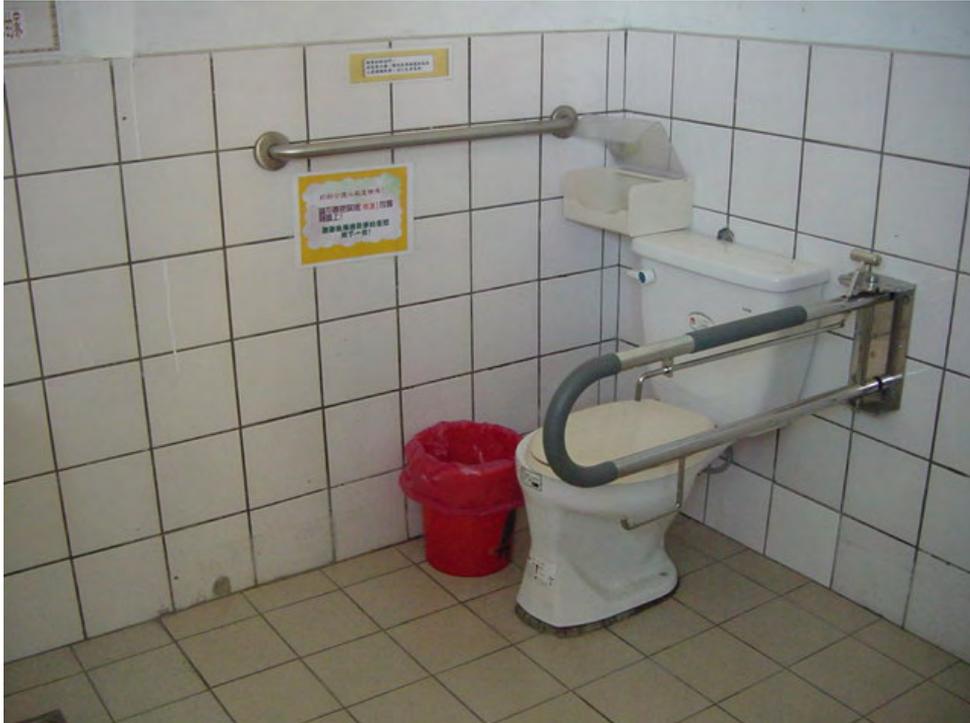
9. 手動沖水控制未設置於 L 型扶手之側牆上。

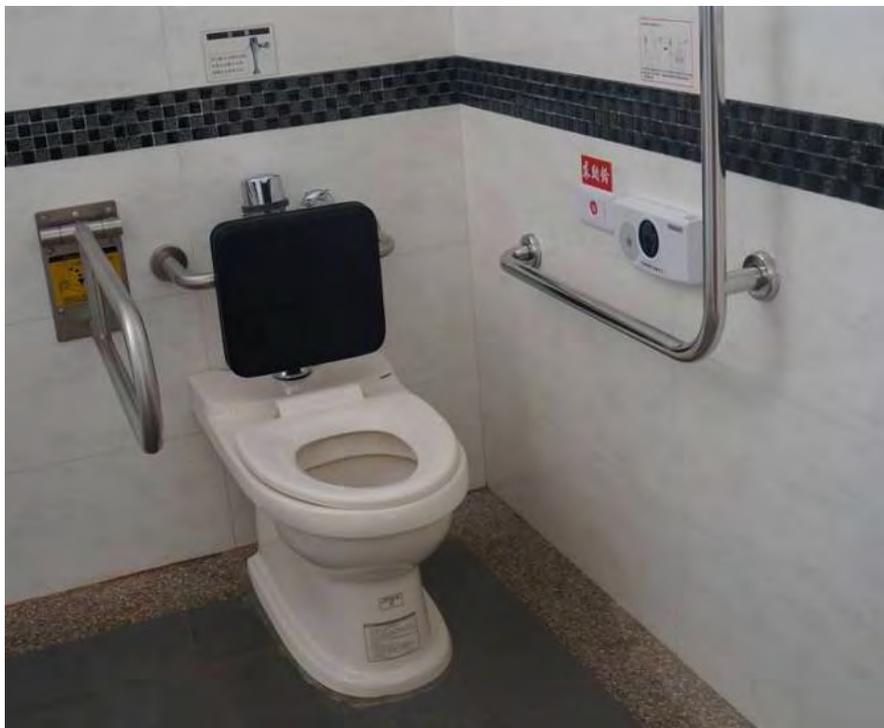
10. L 型扶手與括動扶手高度不同且兩扶手與馬桶距離不同。

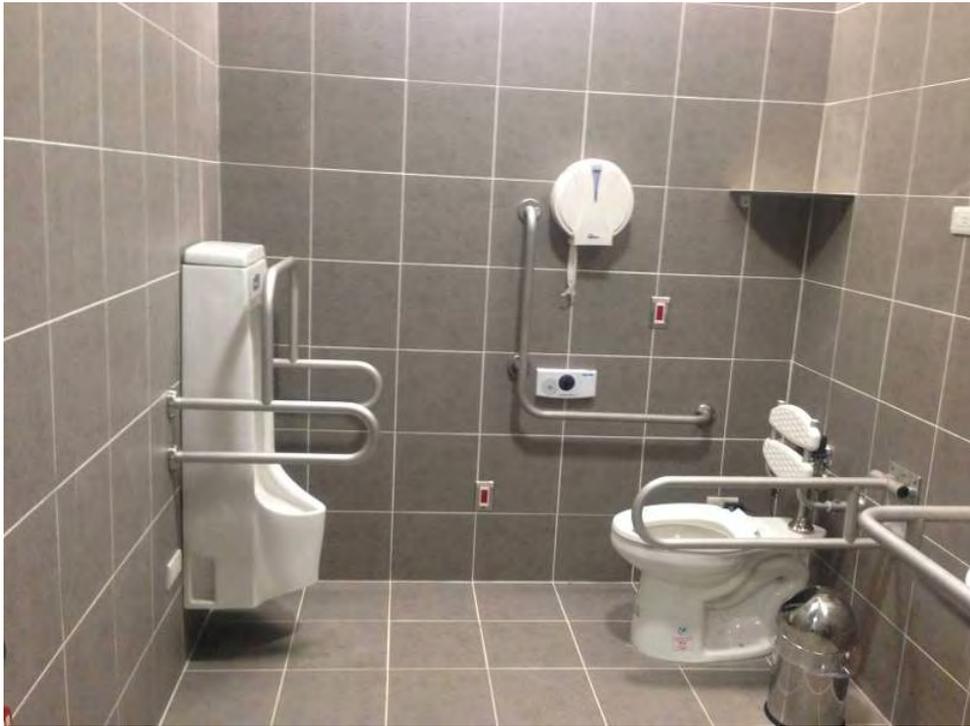
11. 無障礙廁所內設置裝扶手之小便斗，造成廁所盥洗室空間迴轉空間小於 150 公分。

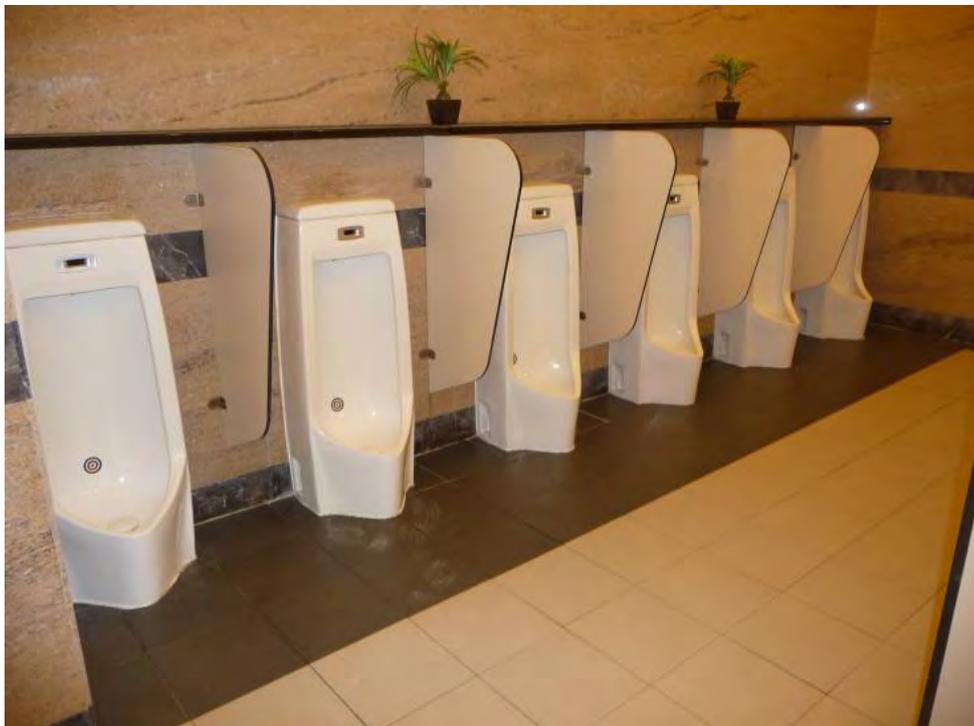
12. 小便器之突出端未提高 35-38 公分。

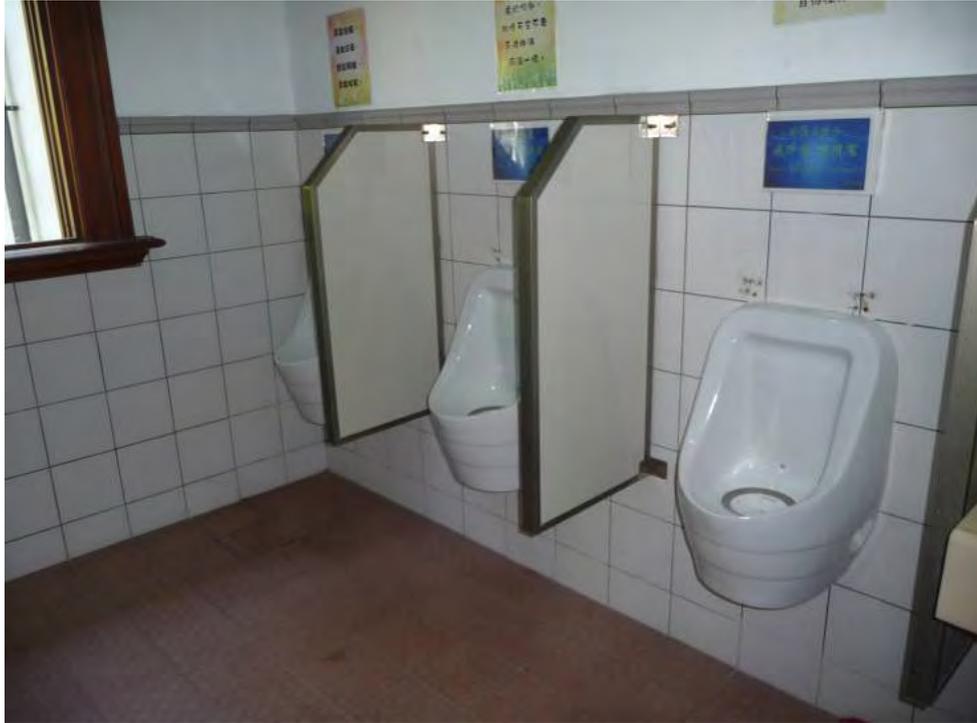
13. 小便器二側及前方未設置扶手。

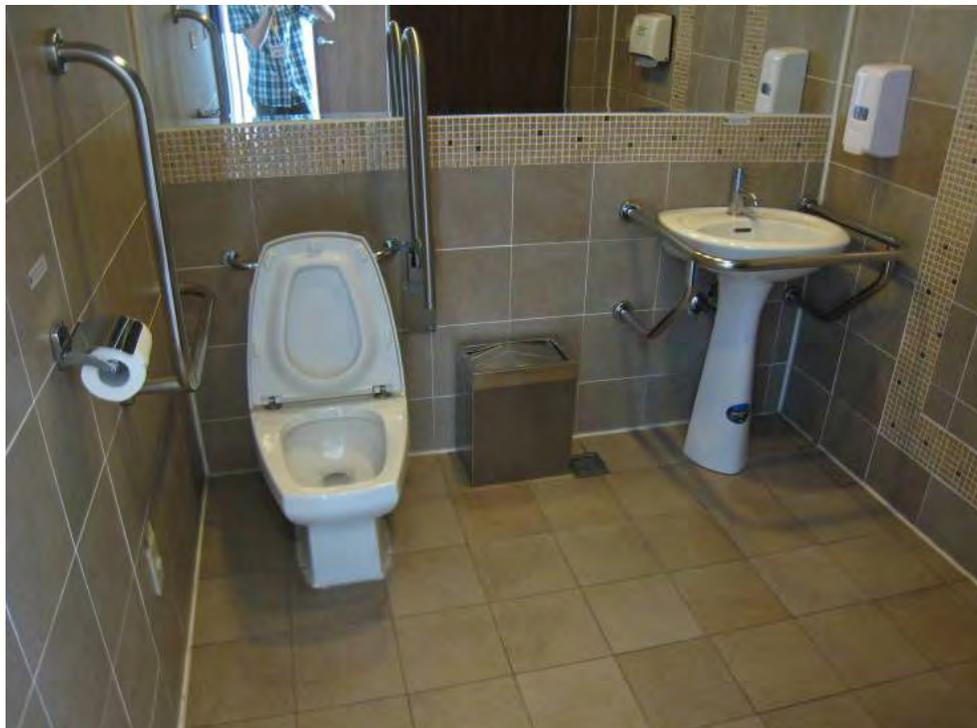
14. 洗面盆下面距面盆邊緣 20 公分之範圍未淨空。

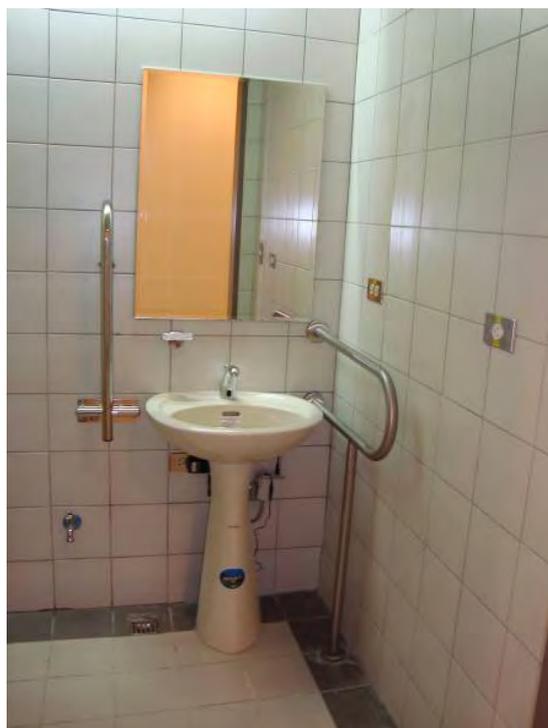
15. 洗面盆扶手設置錯誤。

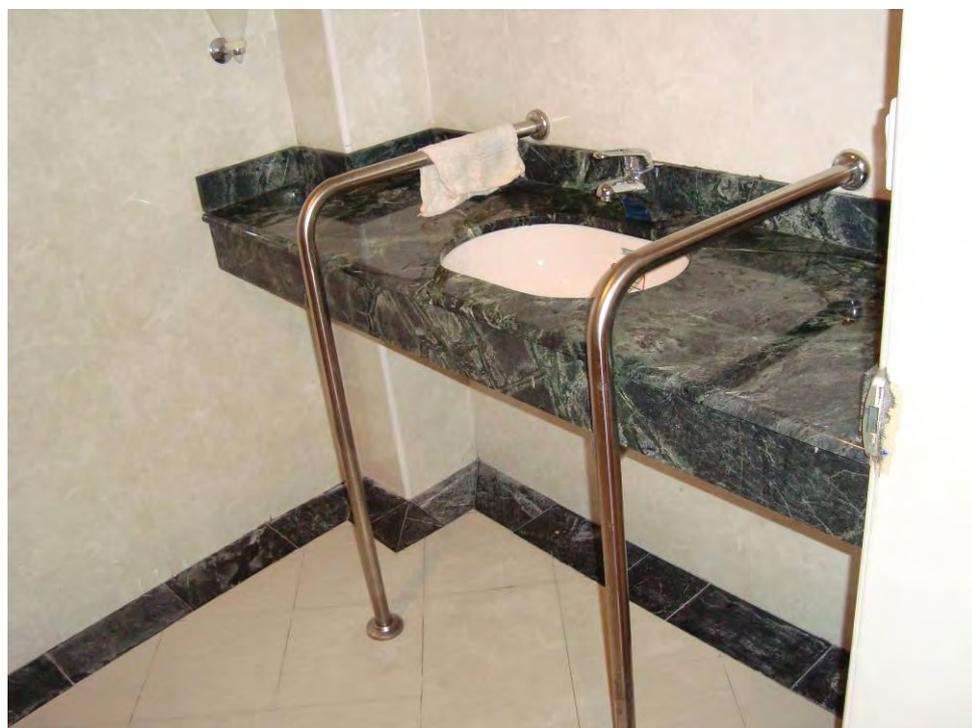
16. 洗面盆扶手設置錯誤。

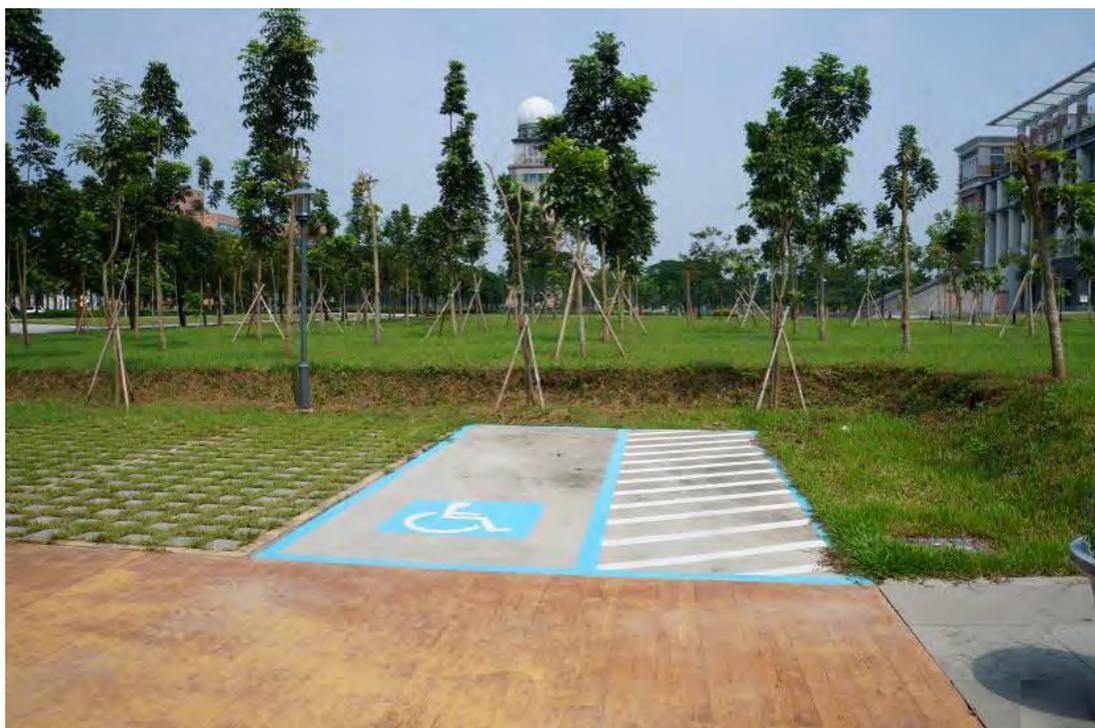
1. 無障礙室外停車未設置立面標誌。

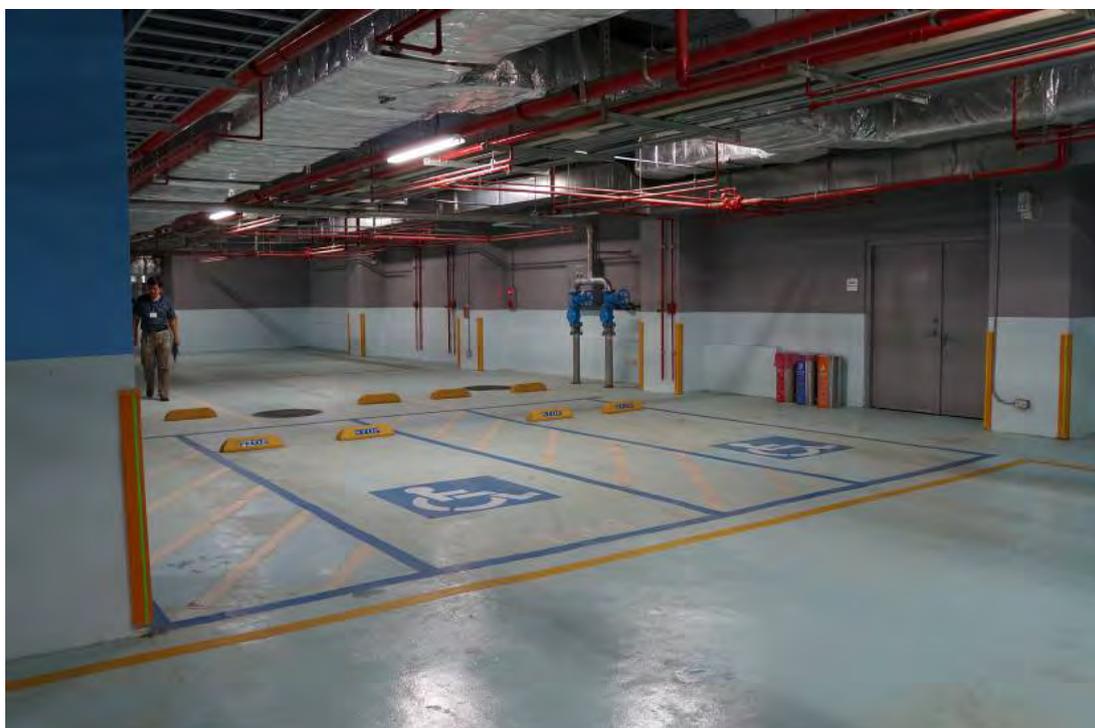
2. 室內無障礙停車位上方無懸掛或張貼標誌。

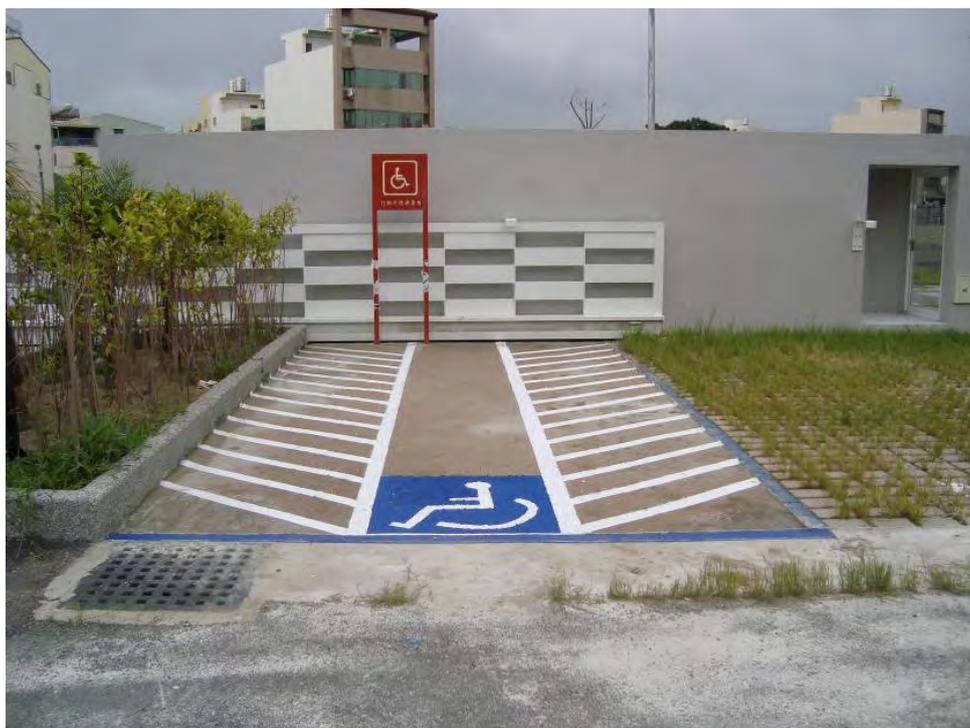
3. 無障礙停車格線不符規定。

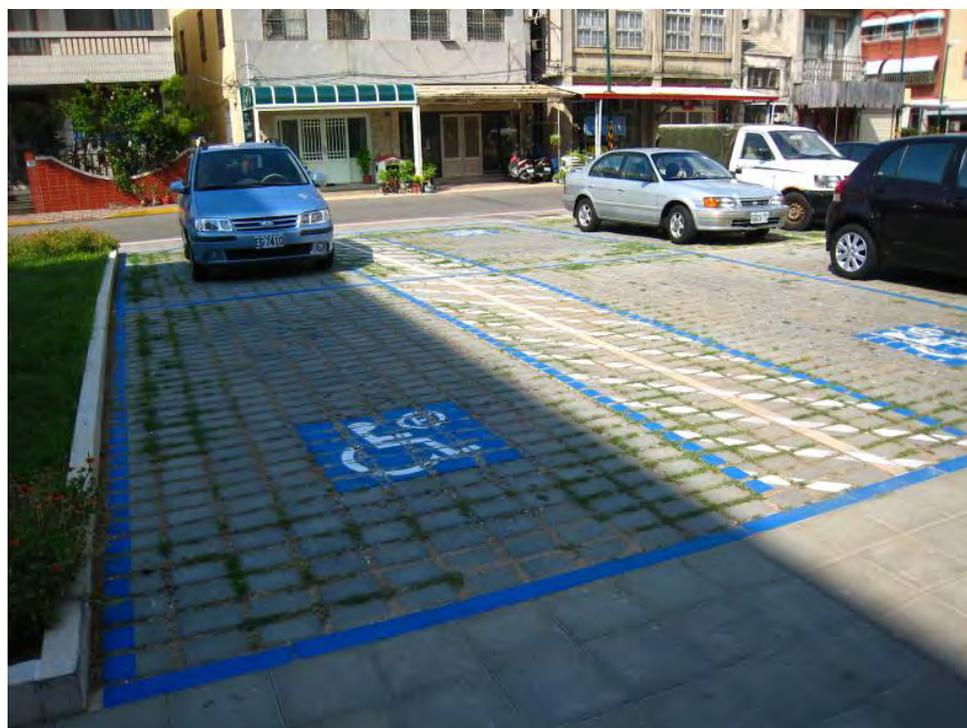
4. 停車位地面未具堅硬、平整、防滑功能。

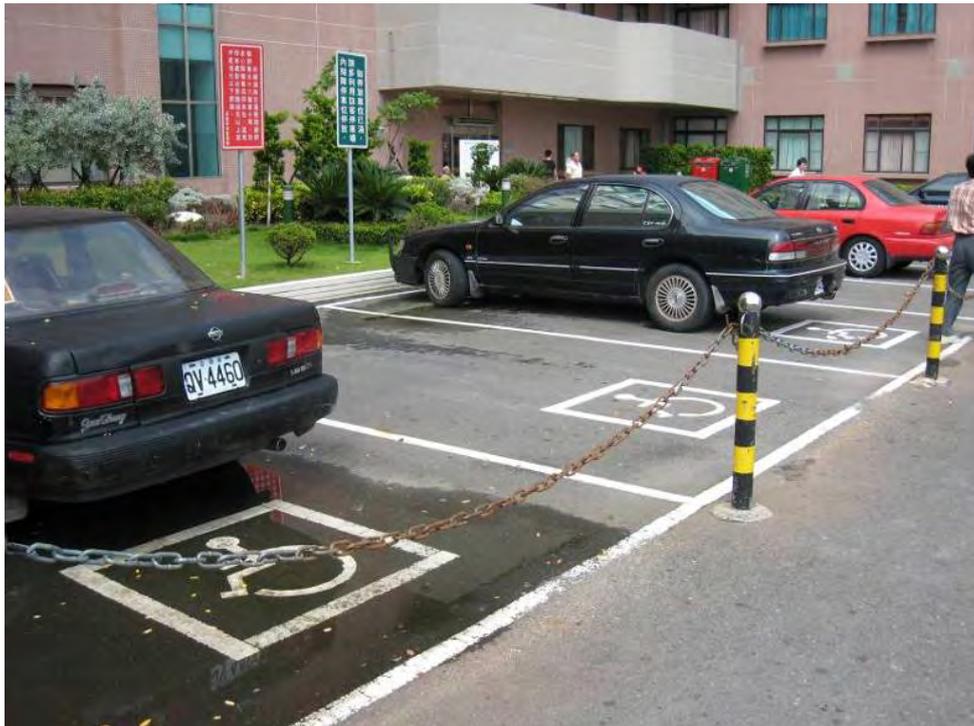
5. 相鄰停車位共用下車區不符規定。

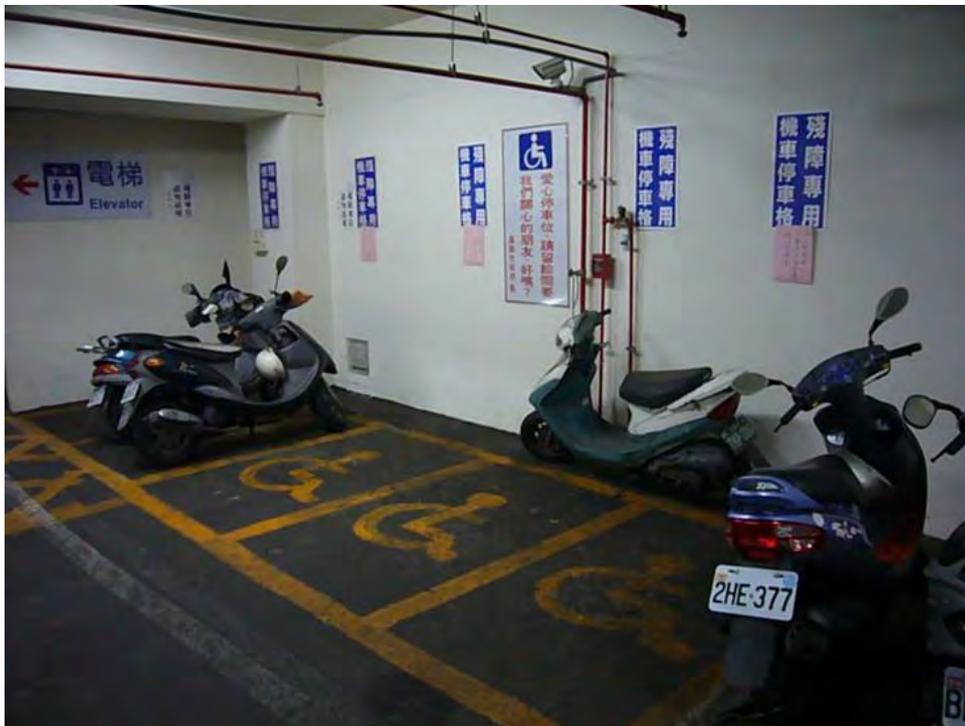
6. 機車停車位尺寸不符規定。

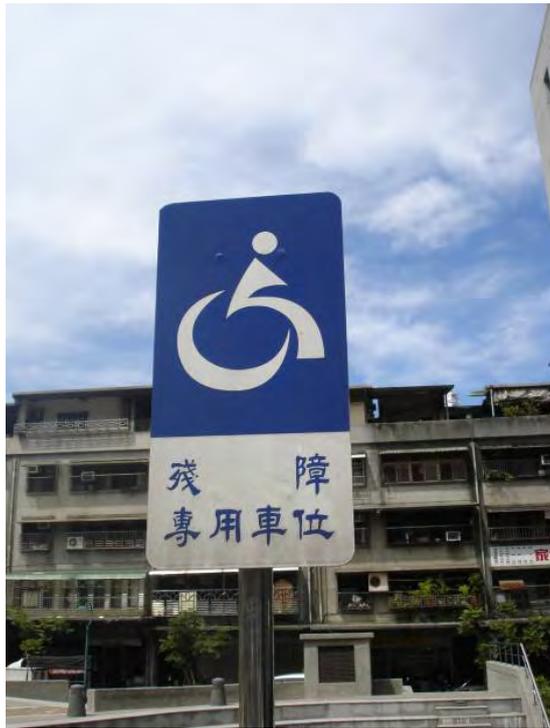
1. 無障礙標誌不符合規定之比例及顏色。

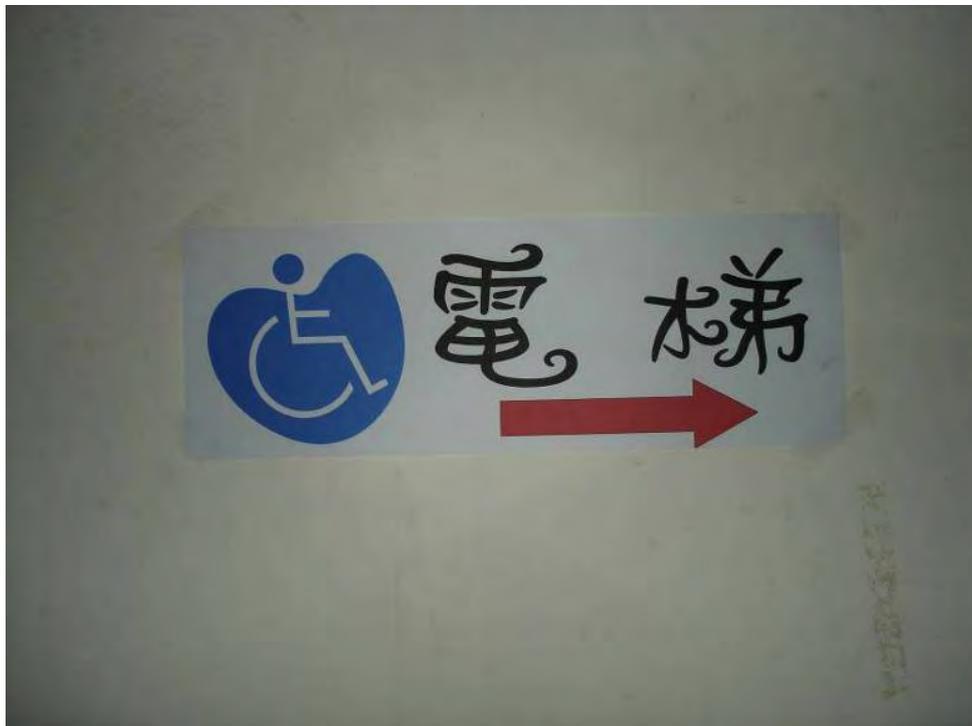
2. 無障礙標誌不符合規定之比例。

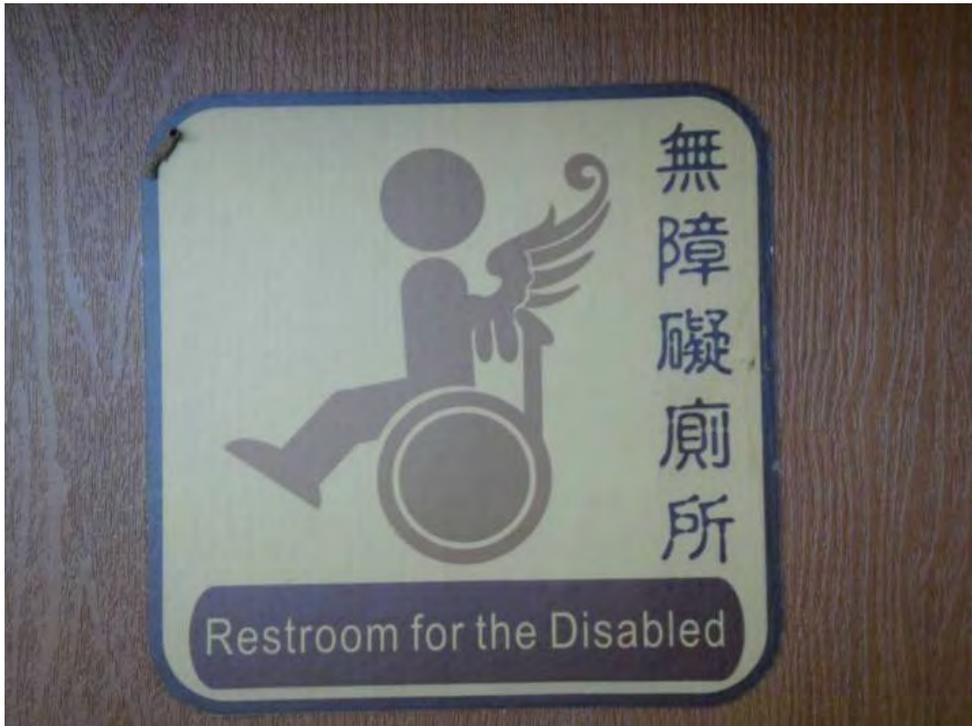
3. 無障礙標誌不符合規定之比例及顏色。

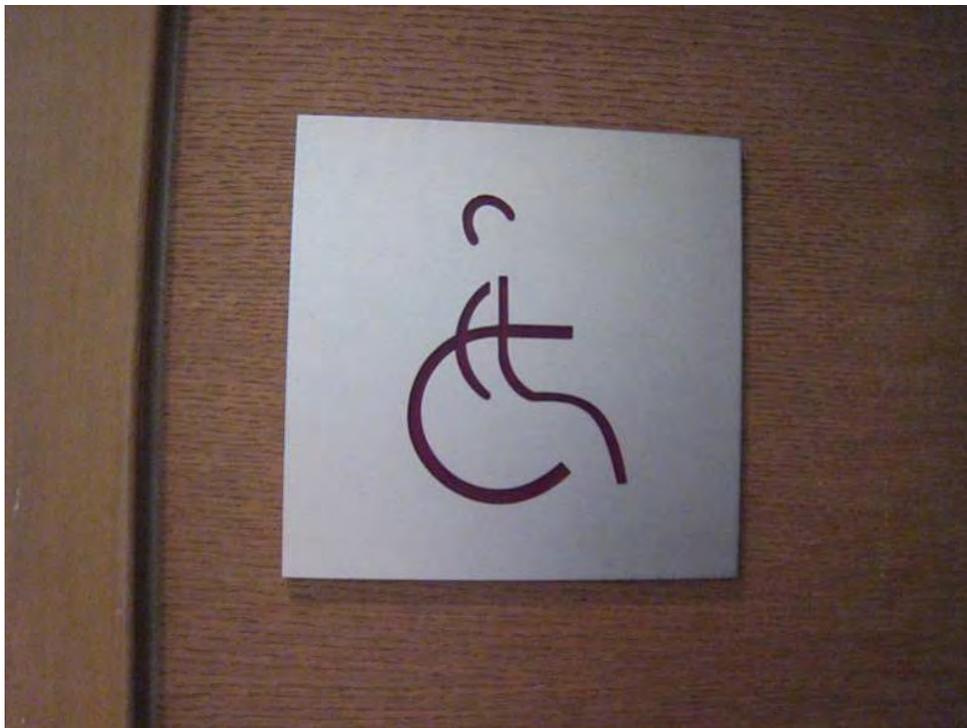
4. 無障礙標誌不符合規定之比例及顏色。

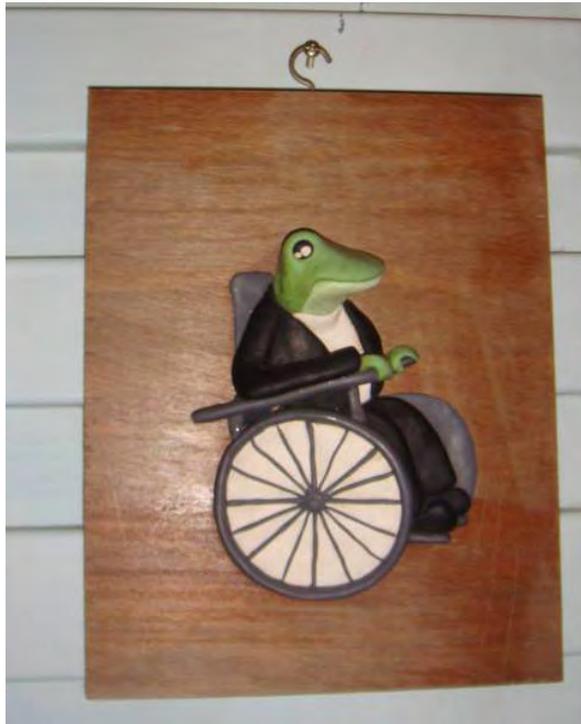
5. 無障礙標誌不符合規定之比例及顏色。

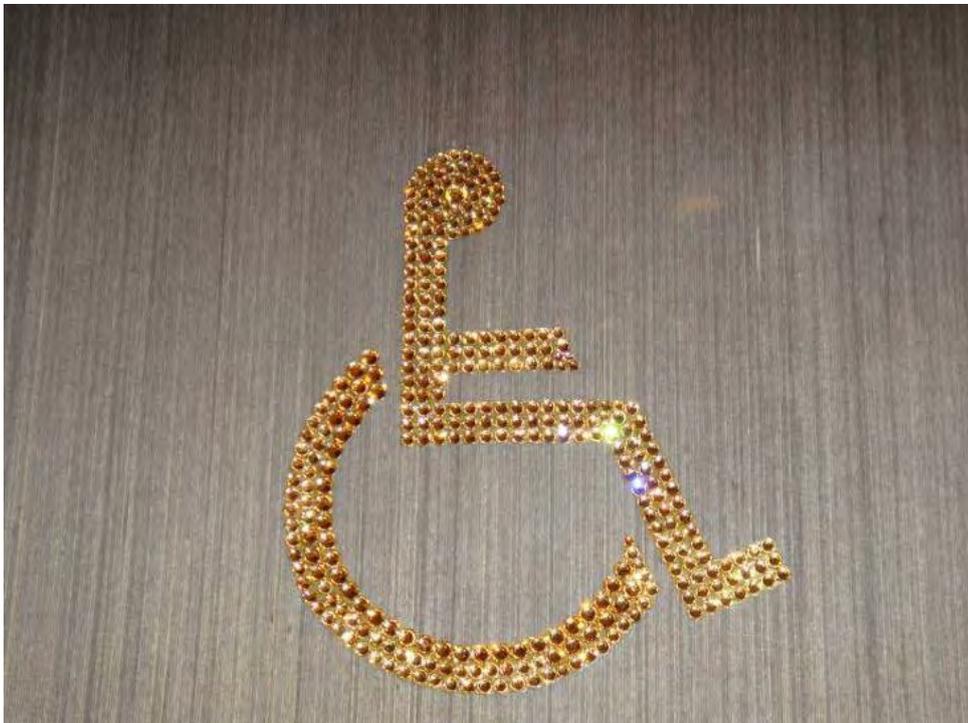
6. 無障礙標誌不符合規定之顏色。
