中部科學工業園區二林園區 100年2月份 環境監測結果說明

環境監測計畫執行結果

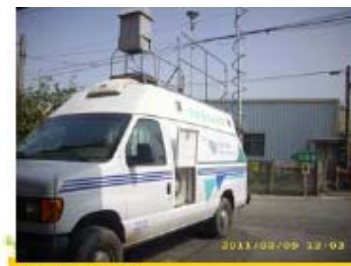
菁埔聚落

本月空氣品質除菁埔聚落之TSP及PM₁₀東勢聚落之PM₁₀不符合空氣品質標準外，其餘測值均可符合標準。因同時環保署中部地區其他測站均有PM₁₀偏高情形，故初步研判應係區域空氣品質不良所致。

異常狀況	因應對策
◎本次之空質品質監測結果，菁埔之TSP及PM10及東勢之PM10超出空氣品質標準。	◎本次PM10監測成果與同時環保署中部地區9處測站比較成果，同時均有PM10偏高情形，故初步研判粒狀污染物偏高應與區域空氣品質不良有關。惟建議施工單位應加強灑水或加強防塵罩網等抑止揚塵相關措施，降低因施工所可能產生之加成效應。
◎萬興排水文興橋及上游測站之導電度、溶氧及總氮測值均未符合灌溉用水水質標準。	◎導電度及總氮於環評期間即有不符標準情形，另溶氧量於上下游均有不符標準情形，且工區並無放流水直接排放至承受水體，故研判應係受上游背景污染源影響，與本計畫施工並無太大關聯。

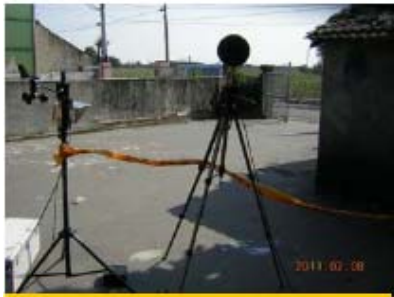
莊波寮聚落

- 本月除莊波寮聚落之晚間時段均能音量受汽車鳴按喇叭聲影響致不符合音量標準外，其餘測點之均能音量均可符合環境音量標準。
- 各測站日間及夜間Lv10振動位準均符合日本振動規制法施行規則之參考基準及低於人體感受閾值55 dB。
