106-107年度
高等研究園區環境監測計畫
106年度第4季環境監測結果說明

壹、本季執行項目說明

貳、本季執行成果說明

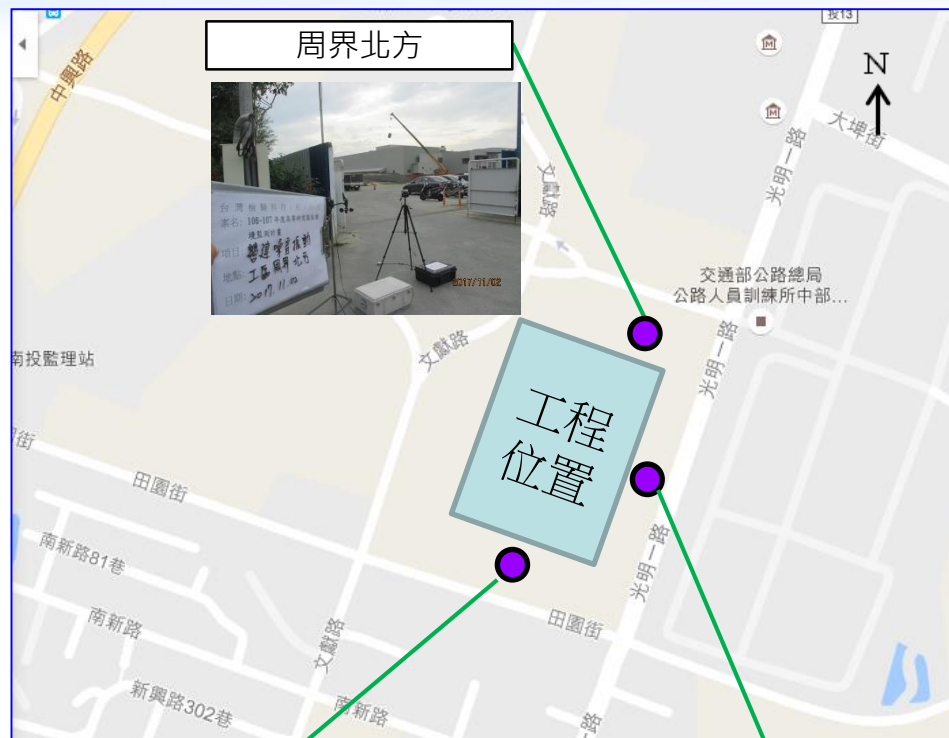
■ 施工期間監測說明-工區營建噪音振動(1/4)

- 本季10月、11月及12月於正瀚生技企業總部暨研發中心新建工程**周界北方**、**周界東方**及**周界南方**進行營建噪音振動及低頻噪音調查。
- 各測點之測值均符合營建噪音管制標準及參考振動規制法標準。(監測點如右圖所示)

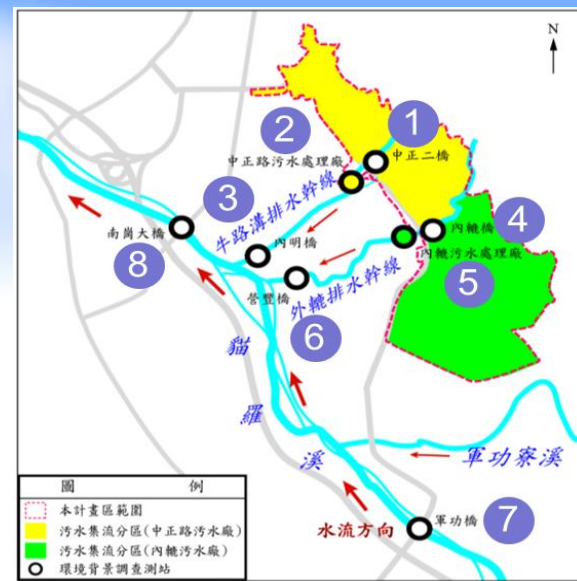
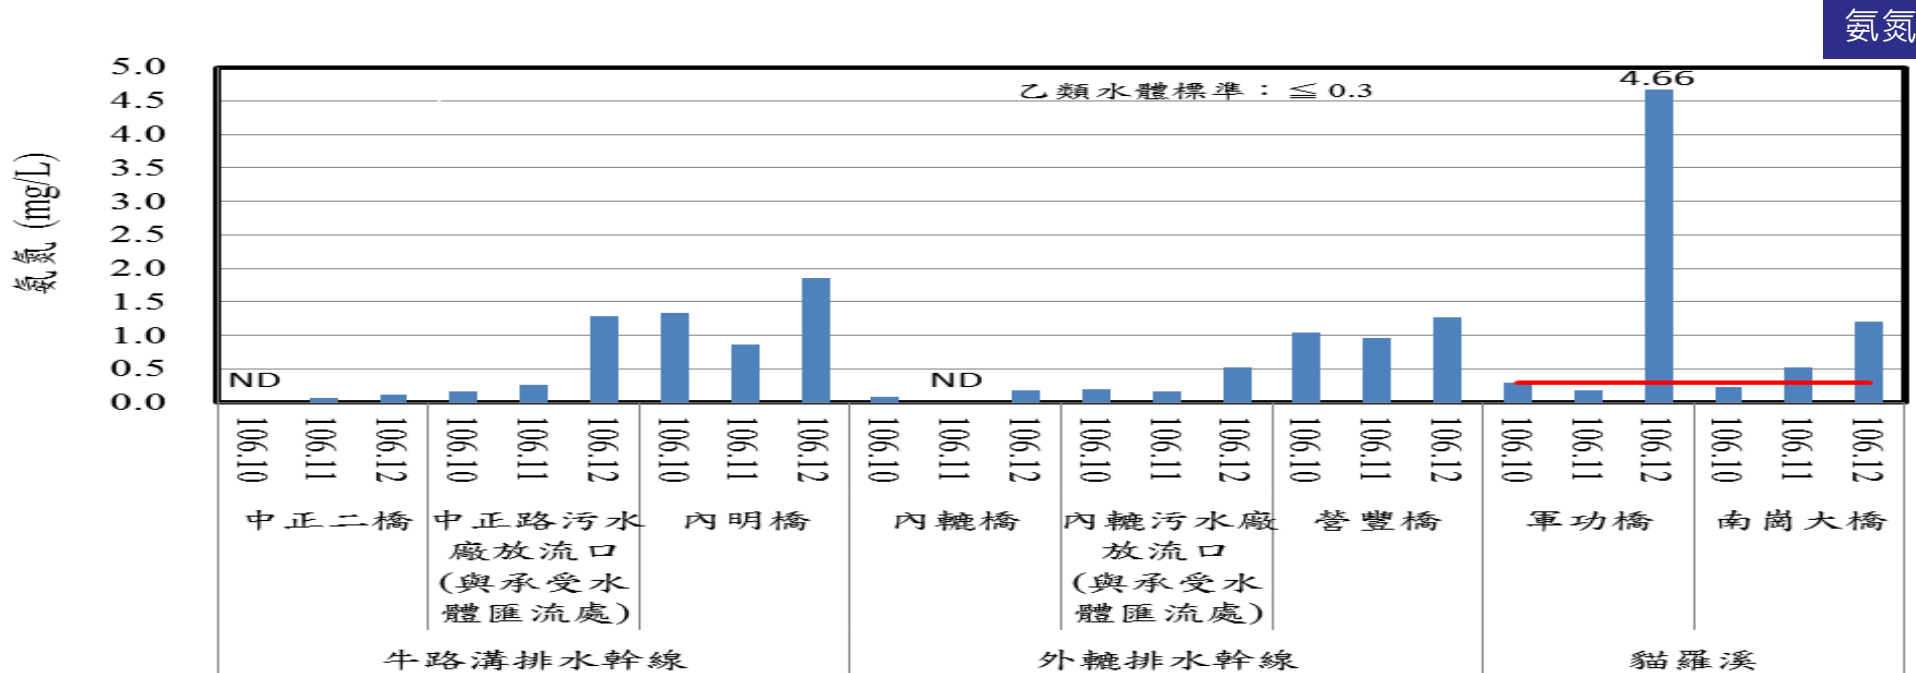
■ 施工期間監測說明-地面水質 (1/3)

- 本季施工期8處地面水質測站監測結果顯示，軍功橋及南崗大橋測站發現**大腸桿菌群**、**氨氮**、**懸浮固體**及**總磷**未能符合乙類地面水體水質標準。另外，**軍功橋測站之生化需氧量**、**溶氧量**測值亦曾發生未能符合乙類地面水體水質標準。
- 各測站之**RPI 指數**介於**1.00~6.75**之間，各測站均介於**稍受至嚴重污染**之間。

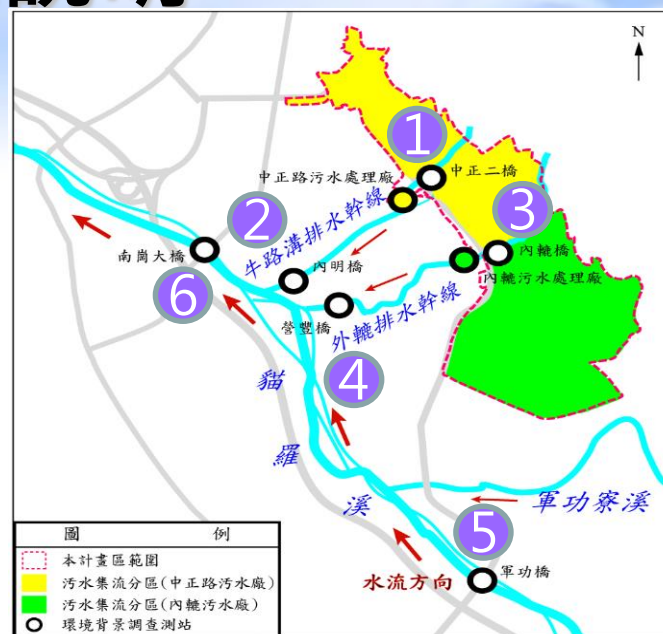
營運期間監測說明-地面水質 (1/2)

- 本季營運期間6處地面水質測站監測結果顯示，軍功橋及南崗大橋測站發現**大腸桿菌群**、**氨氮**、**懸浮固體**及**總磷及錳**未能符合乙類地面水體水質標準。另外，**軍功橋測站**之**生化需氧量**、**溶氧量**、**鉛**測值亦曾發生未能符合乙類地面水體水質標準。
- 各測站之**RPI 指數**介於1.00~3.75之間，各測站均介於**稍受至中度污染**之間。
- 本園區工區施工並無廢水對外放流。另本園區廠商實驗產生之廢水收集後委由合格廠商進行清運，僅生活污水經園區污水廠納管處理後排放。
- 整體而言，本地區之地面水體主要受到生活污水及農業排水之影響，導致大腸桿菌群、氨氮、溶氧量及總磷等測項測值屢有不符法規標準情形。
- 懸浮固體偏高原因推測與水利署第三河川局於106年持續於貓羅溪沿線辦理「貓羅溪綠美橋至南崗大橋環境改善工程」施作及南投市「貓羅溪天空步道」於河床進行橋樑基樁工作施作，因河床底質擾動造成沿線水質懸浮固體偏高有關。
- 而錳測值偏高，此一現象普遍存在計畫區上下游各地面水質測站，應與地質情況有關；上游軍功橋測站鉛測值偏高非受園區開發影響，本計畫將持續觀察。

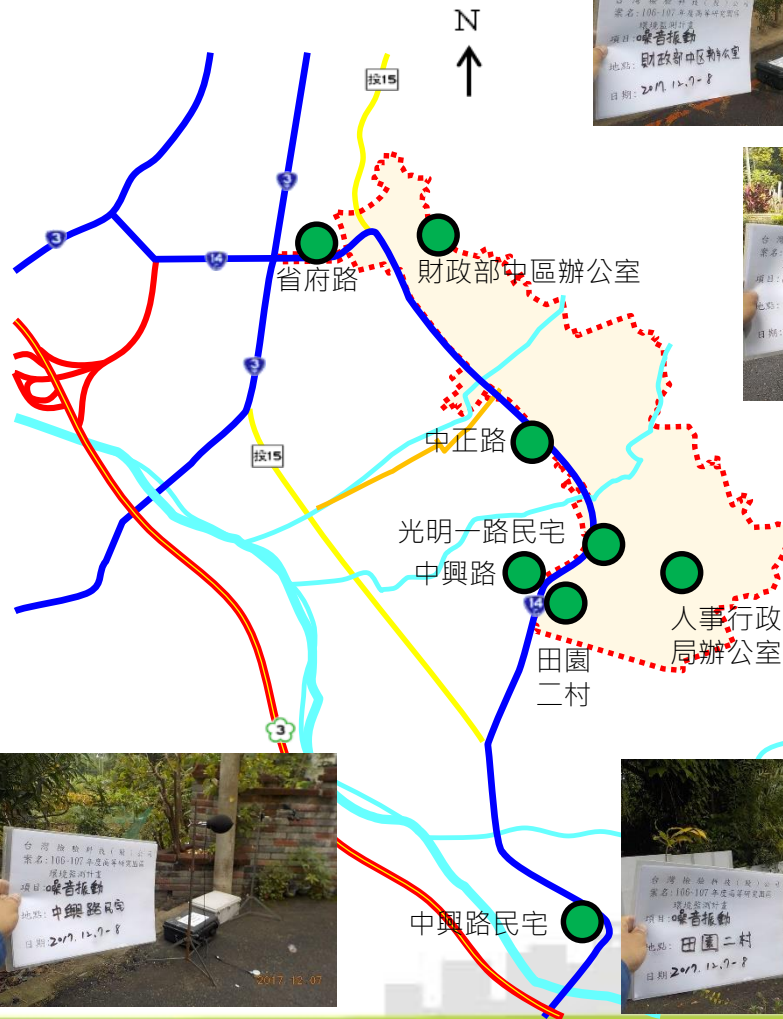
■ 施工期噪音及振動測站位置示意圖

- 本開發計畫園區
- 敏感受體噪音振動測站

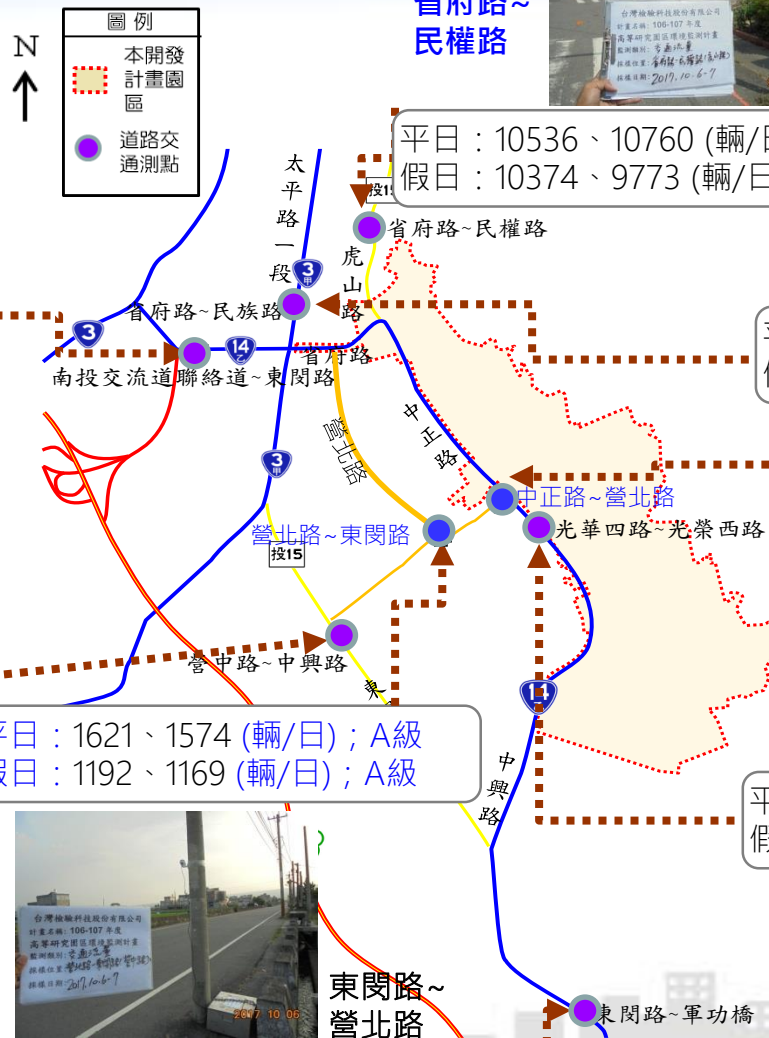
營運期間監測說明-道路交通

- 本季營運期鄰近路段服務水準除鄉道投15線(省府路-民權路)平日為D級、假日為C~D級外，其餘介於A~C級，尚屬良好

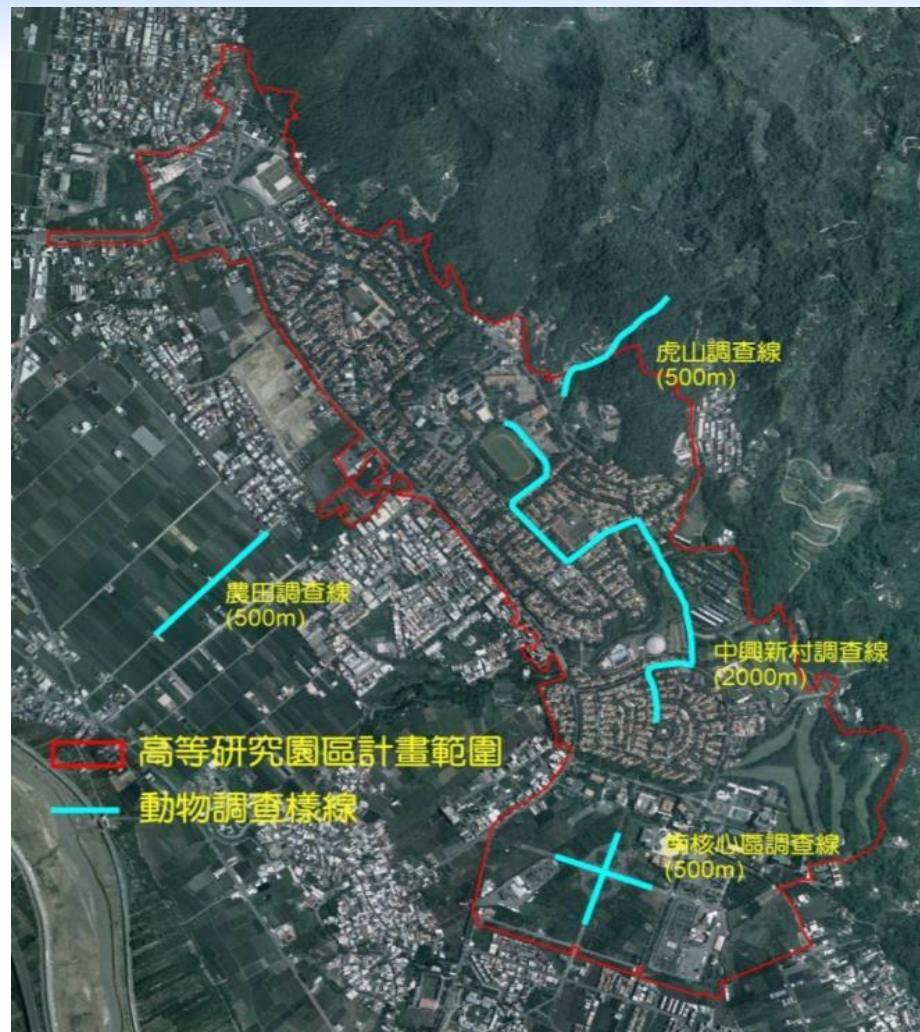
動物類調查路線示意圖

- 本季共記錄到**11目29科48種鳥類**，其中有**19種特有或特有亞種**，以及**4種保育類**（鳳頭蒼鷹、大冠鷲、紅尾伯勞、領角鴉）。
- 在各觀察線中，均勻度指數與去年同期相較略有變動，但**整體而言無很大差異變化**。

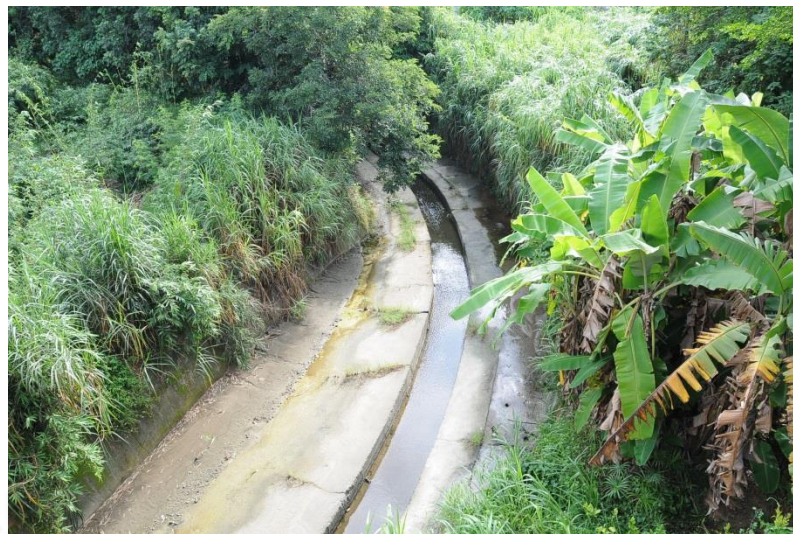
D區-106年第4季現況(106.10.11)

- 本季監測結果與上季比較，在各區域植被沒有明顯變化，另外與及去年同季比較，植被覆蓋度也較茂密；各區域的植物皆無枯亡情形。5個樣區均未監測到小苗更新情形。
- A、B兩區持續有少數小花蔓澤蘭生長，此外在C、D、E區也都有出現，但皆未發現向外擴張之情形。
- 原生種比例大致從39.39 % ~ 81.48%，最高為B區，最低則依然是D區，D區依然因為有居民栽植果樹及景觀植物，造成該區非原生種數量較多。
