106-107年度
高等研究園區環境監測計畫
107年4月環境監測結果說明

公路人員中部訓練中心暨南投監理站辦公大樓
新建、裝修及耐震補強工程

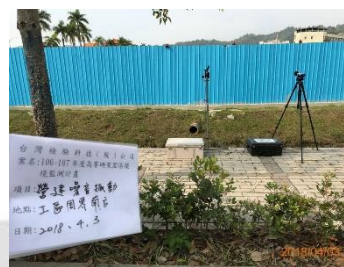
周界南方

■ 本月份(4月3日)營建噪音、營建振動及低頻噪音監測結果**均符合管制標準或參考標準**

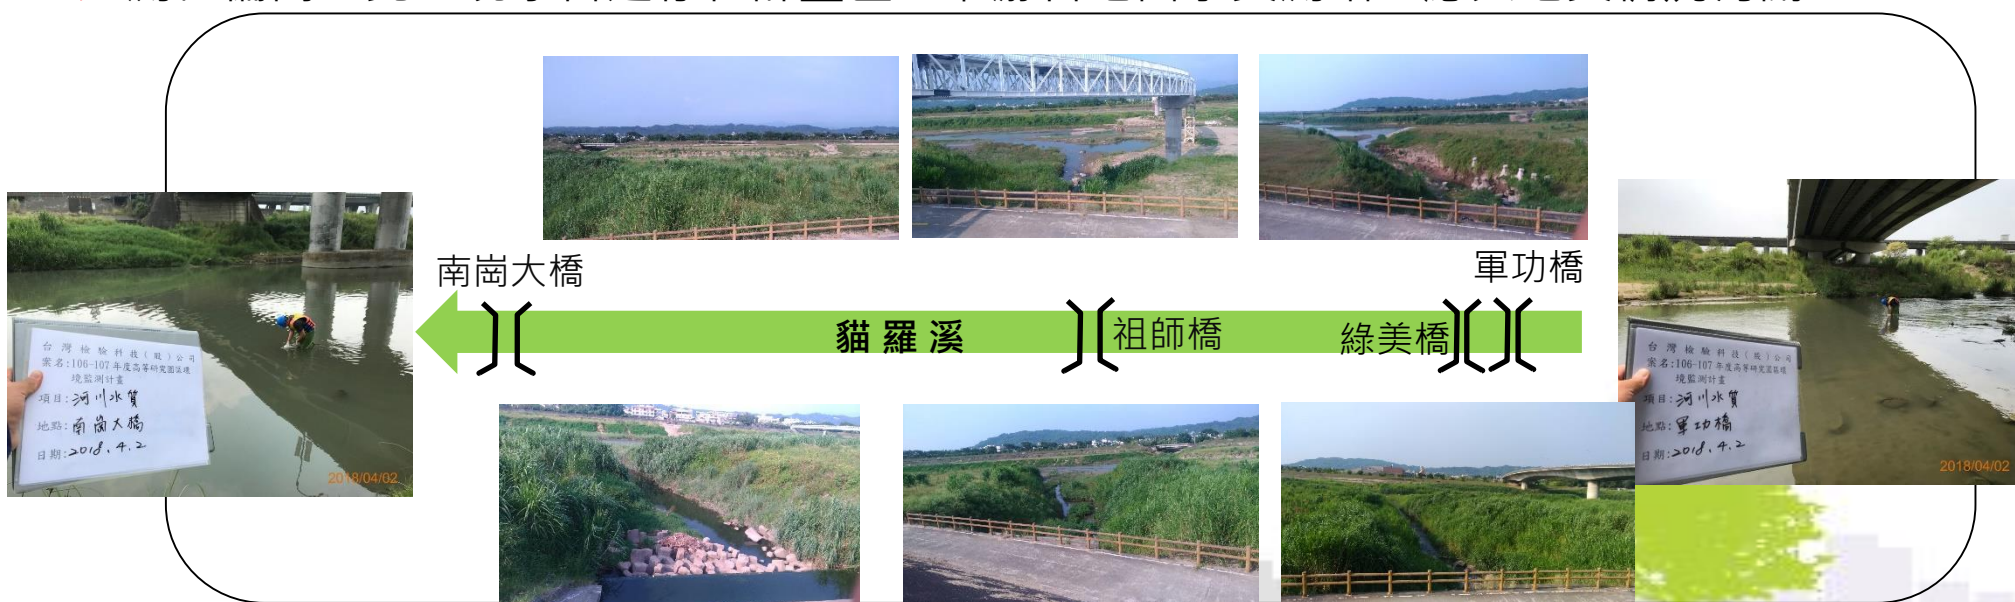
- 本月(4月2日)營運期間6處地面水質測站監測結果顯示，屬乙類河川水體之軍功橋測站及南崗大橋測站發現**大腸桿菌群**、**總磷**及**錳**等測項未能符合乙類地面水體水質標準，另南崗大橋**懸浮固體**、**氨氮**亦有未能符合乙類地面水體水質標準。
- 各測站之**RPI 指數**分析結果介於**1.50~2.75**之間(各測站介於稍受至輕度污染之間)。
- 本區地面水質受到生活污水及農業排水影響導致**氨氮**、**大腸桿菌群**及**總磷**等測項測值常易偏高。本河段懸浮固體易有常態偏高情形。
- **錳**測值偏高，此一現象普遍存在計畫區上下游各地面水質測站，應與地質情況有關。

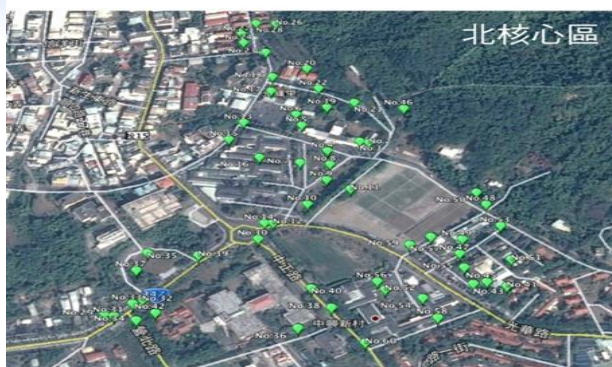
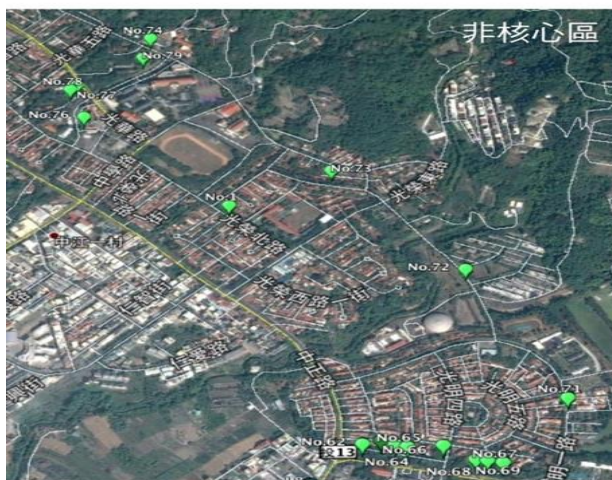
監測樹木分布圖

- 本次監測的全區72棵老樹中，處於花期19棵、果期10棵、花果期2棵，其餘為枝葉期，並未有新增之枝葉異常情況。
- 本次監測的81棵行道樹中，由於目前為芒果樹開花期，大多數芒果樹處於開花階段，僅少數可見結果出現。與去年同季相較，花期有比較慢，但開花狀況依然茂密，且已有少數開始結果，故表示先前遭移植的芒果樹已經適應移植後的土地並開始穩定生長。

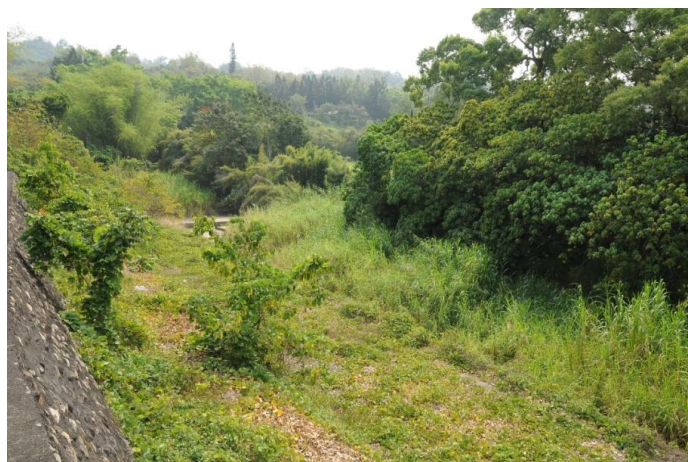
A區-107年第2季現況(107.4.4)

- 本次監測結果與上季比較，在各區域各區域植被沒有明顯變化，另外與及去年同季比較，植被覆蓋度也沒明顯差異；各區域的植物皆無明顯枯亡情形。在B樣區發現菲律賓饅頭果、苦楝、山黃麻及血桐等原生樹苗的出現，並且穩定生長，其餘4個樣區均未監測到小苗更新情形。
- A、B兩區長期持續有小花蔓澤蘭生長，此外在C、D、E區依然都有零星出現，在各區域的數量與前一季相比有明顯減少的現象，且均未發現向外擴張之情形。
- 原生種比例大致從41.67 % ~ 80.00%，最高為B區，最低則依然是D區，D區依然因為有居民栽植果樹及景觀植物，造成該區非原生種數量較多。

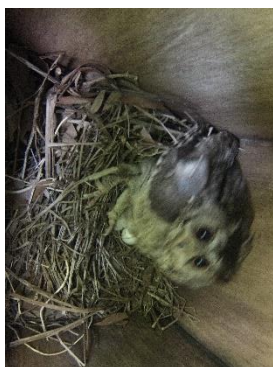
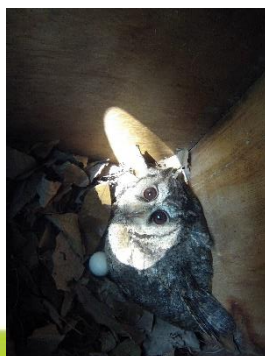
- 每年1~6月每二星期監測一次，本月分別於7日及21日完成調查。
- 本月2次監看，4月份第1次調查發現九號巢箱內的領角鴉持續利用巢箱孵蛋，檢視影像推測至少有二顆蛋。另外於十號巢箱也發現有領角鴉利用，由影像檢測至少有一顆蛋。
- 4月份的第2次調查，九號巢箱內的領角鴉蛋已孵化，由於親鳥攻擊性強，進行簡短錄影紀錄後離開巢箱周圍，經過影像檢測後，至少有兩隻幼雛孵化。十號巢的領角鴉親鳥仍持續孵蛋
