# 科技部 中部科學園區管理局

台中園區環境保護監督小組  
109年第4次會議

109年12月23日

- 特殊性工業區PM<sub>10</sub>重金屬（鎳、鉍及砷）監測結果專案簡報

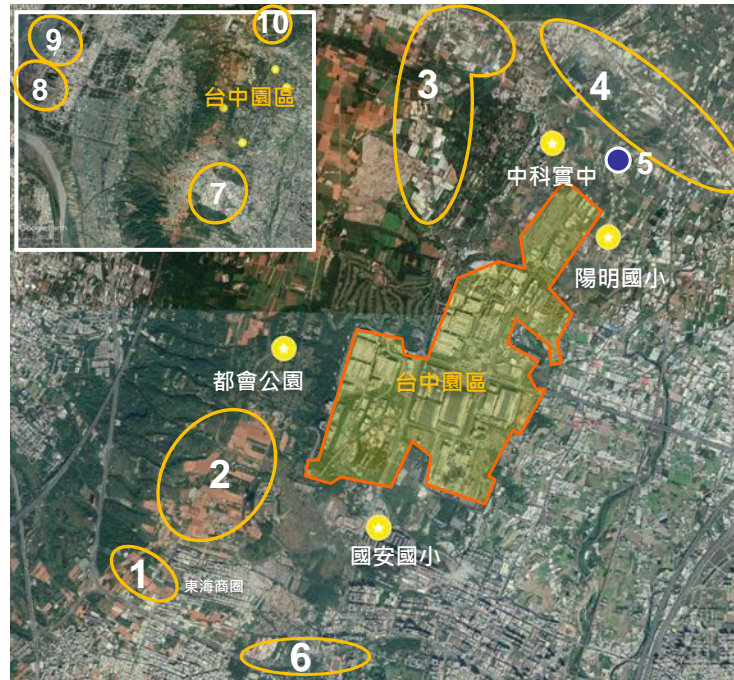
- 根據濃度及風向來源繪製濃度風花圖，鎳偏高測值主要來源為園區外之西至北方，無園區下風偏高情形。
- 空氣中鎳主要來源包含燃油、交通、揚塵及金屬冶煉排放<sup>註</sup>，園區外仍有相關產業分布。

- 特殊性工業區 $PM_{10}$ 重金屬鎳、鉍及砷之監測結果皆低於參考標準，且與台中其他地區測值相比無明顯偏高情形。
- 根據風向來源繪製風花圖， $PM_{10}$ 重金屬鎳及砷園區下風處無偏高情形， $PM_{10}$ 重金屬鉍無明顯固定風向來源。
- 根據前述重金屬來源產業，園區外有相關產業分布。

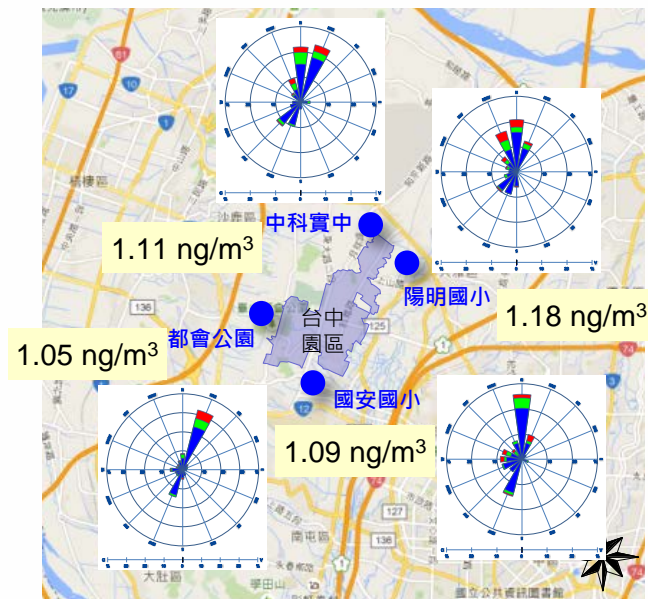
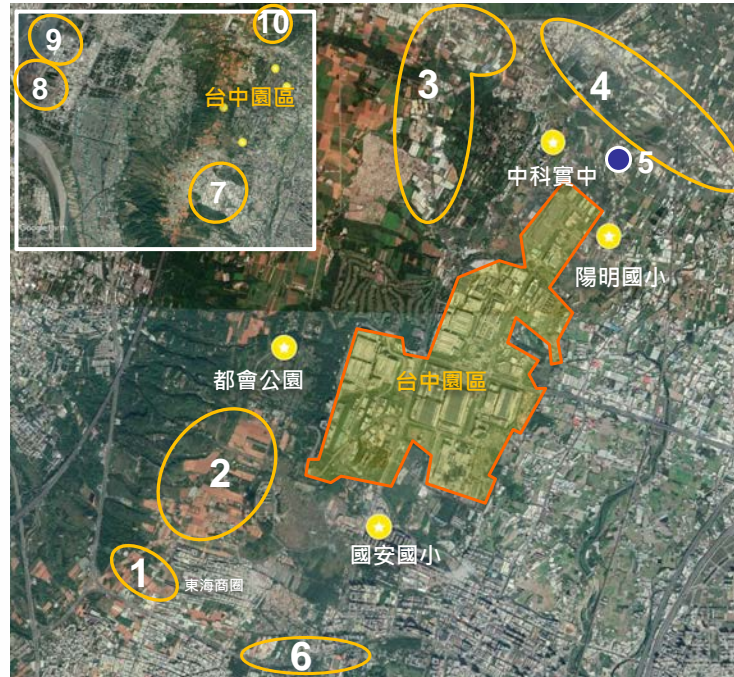
砷重金/

- 根據濃度及風向來源繪製濃度風花圖，砷測值於陽明國小、中科實中及國安國小來源多為北側，都會公園為北北東方，無園區下風偏高情形。
- 空氣中砷主要來源包含燃煤、鋼鐵業、電廠、垃圾焚化或半導體原料製程等註，園區外仍有相關產業分布。
