既有公共建築物無障礙設施改善資例之探討1

王武烈建築師 105.05.19 現任:台北市建築師公會第17屆理事 台北市政府公共建築物行動不便者使用設施 改善諮詢及審查小組委員 中華民國全國建築師公會第13屆理事 曾任:台北市、台灣省建築師公會歷屆理、監事 中華民國建築師公會全國聯合會歷屆理、監事 行政院社會福利推動委員會第5屆委員 內政部營建署無障礙生活環境業務督導委員 台北市無障礙環境推動委員會委員

A1、替代改善計畫作業程序及認定原則

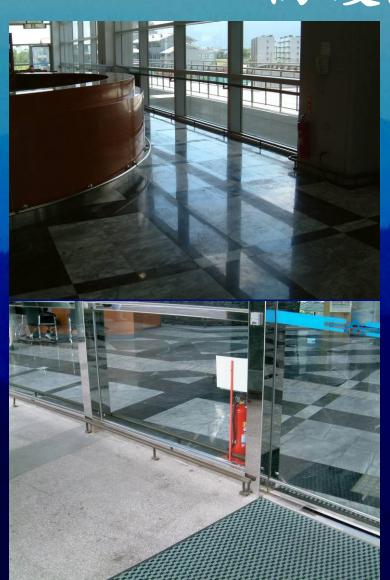
防護防撞設置

採用落地玻璃窗時, 可以防撞管或鈑防 止輪仔撞破。

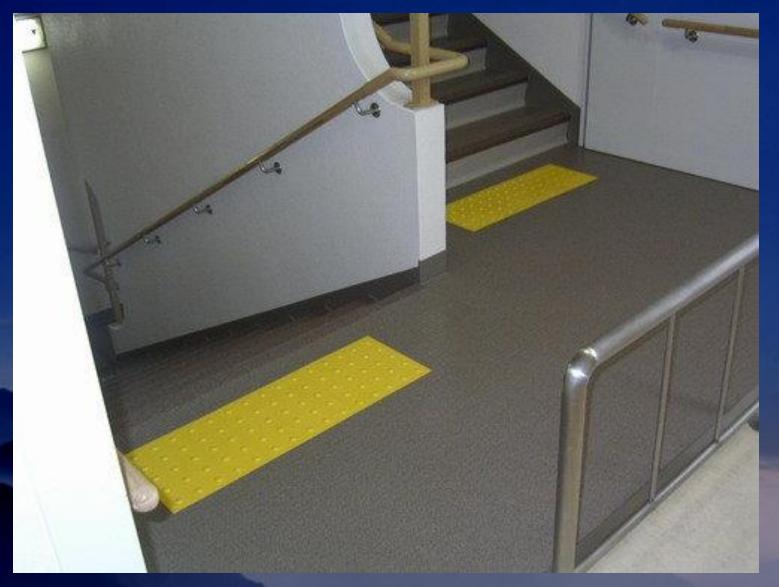
順平扶手

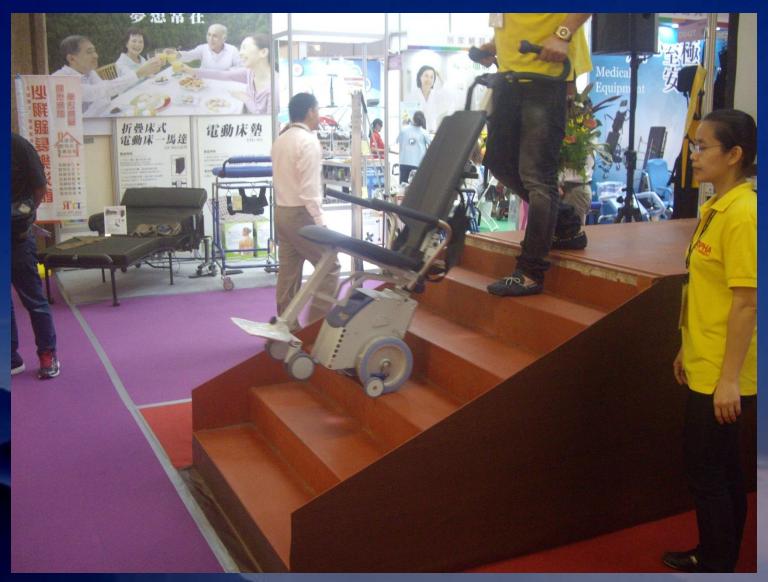
爬樓梯輪椅

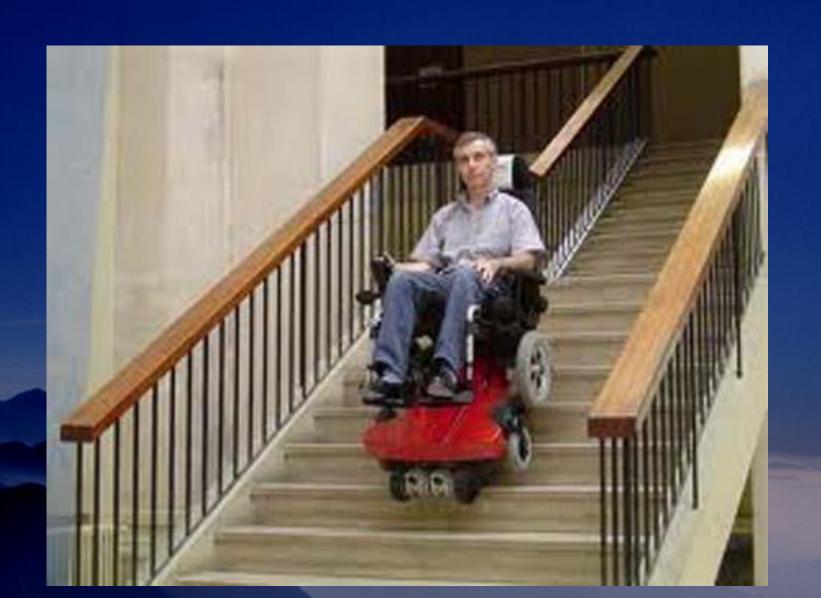
爬梯輪椅

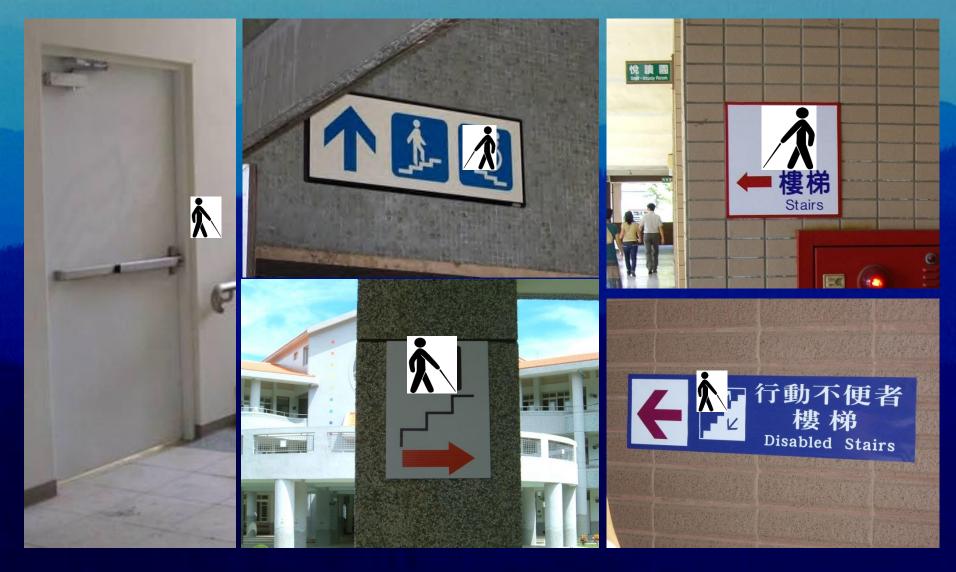
告知陪同者盲人樓梯的標示

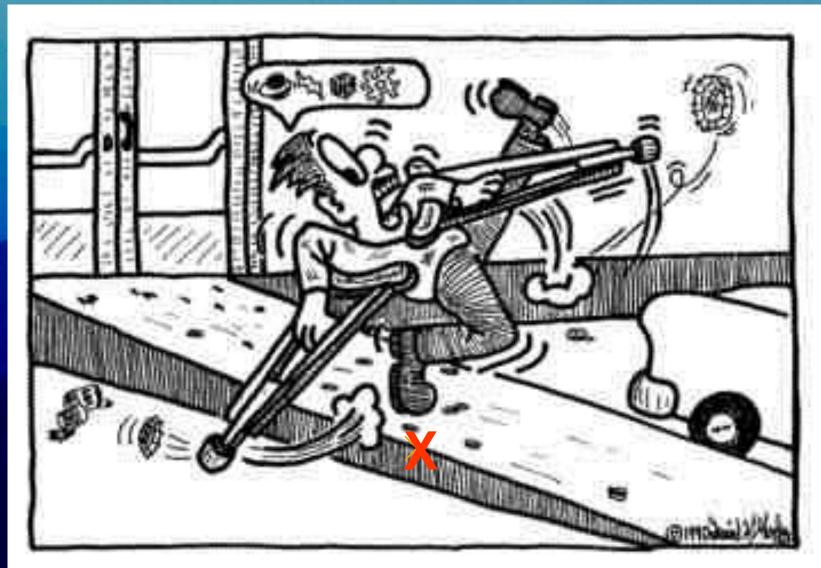
缺防護緣的結果

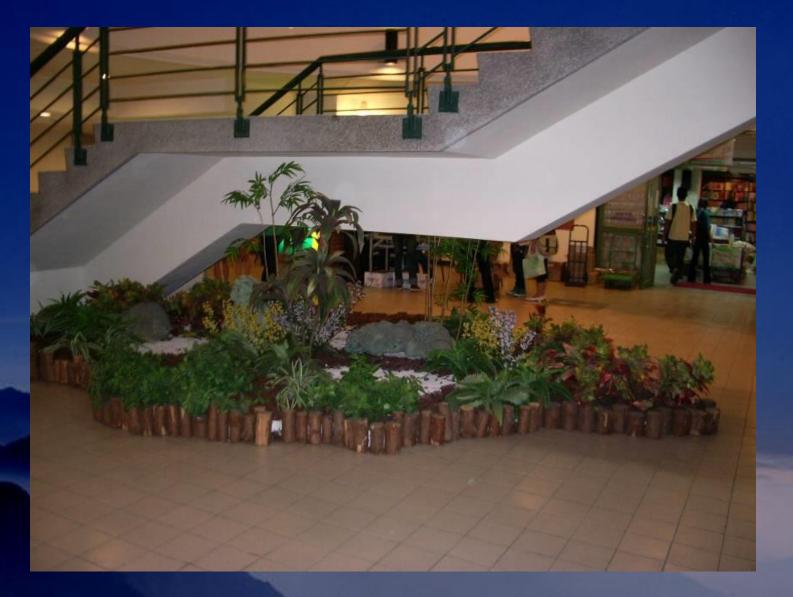
樓梯下防護措施

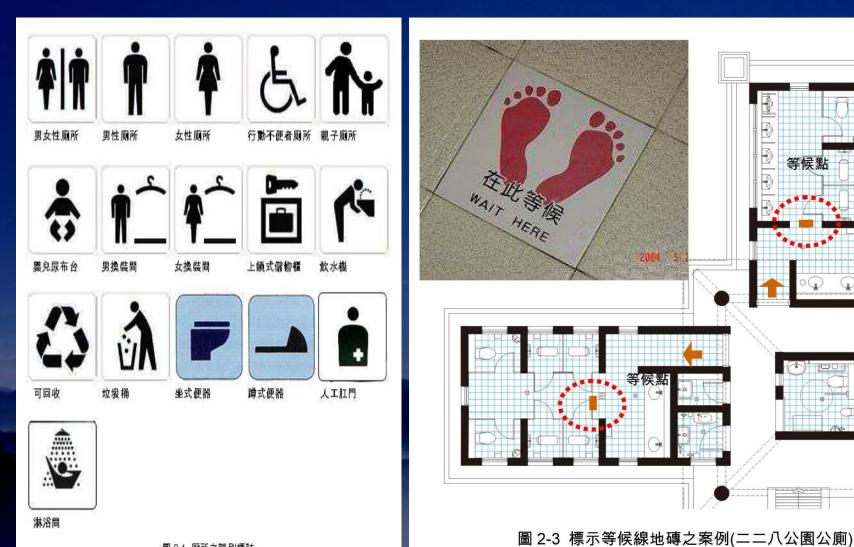
圖 2-1 厠所之識別標誌

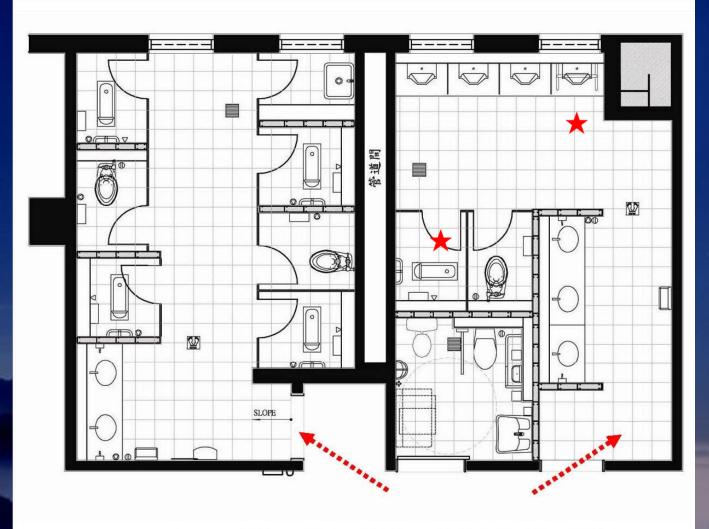
迂迴通道免設門扇

圖 2-2 不設入口門扇而以迂迴通道取代之設計案例 (台北捷運木柵線南京東路站廁所)

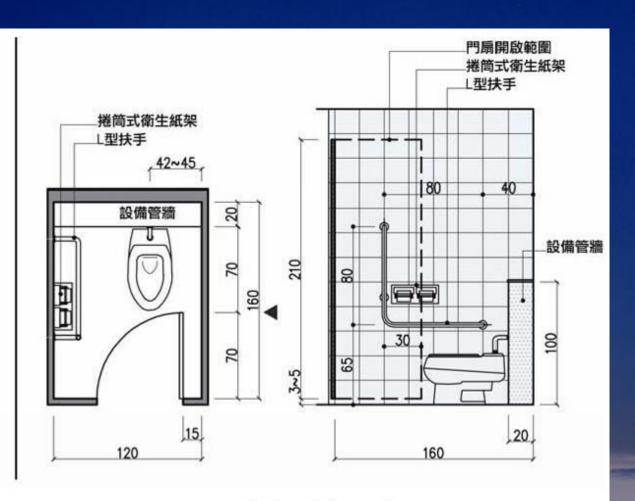
坐式馬桶廁間分散至一般廁間

圖 3-1 一般之坐式廁間尺寸

圖 3-2 理想之坐式廁間尺寸

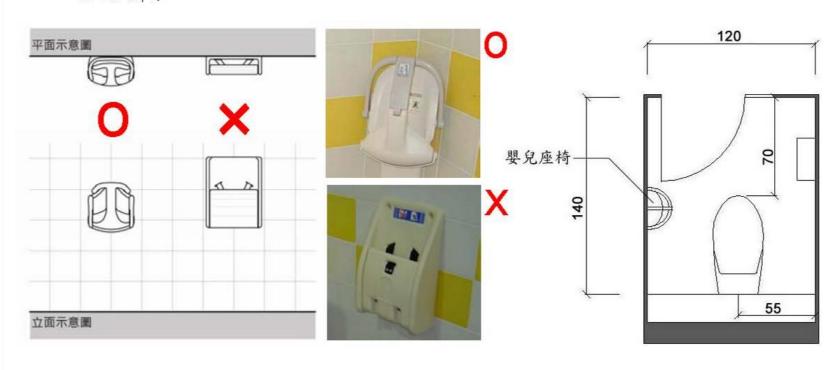
為方便帶嬰兒之男性、女性如廁,可於男、女廁所之坐式廁間中加設置嬰兒安全座椅,座椅形式不宜採方形而應採用圓形,以免兒童蹬上方形椅角跌下之險,如圖 3-16 所示。

圖 3-16 廁間設置嬰兒安全座椅

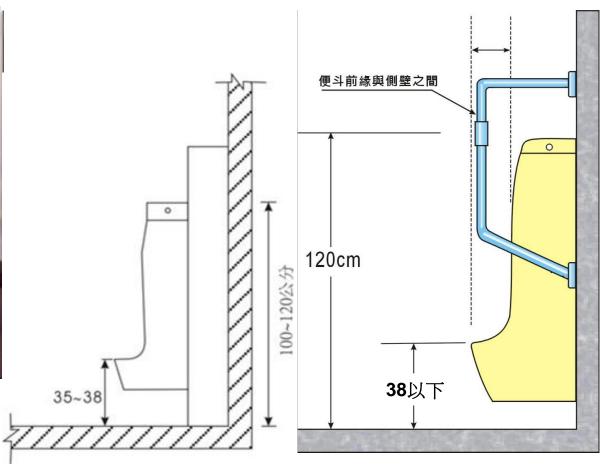
小便斗底部與地面留 有空間,方便清潔不 會殘留尿垢而發臭

一般小便斗漏尿口的高度不要超過38~35公分,以利輪椅使 用者漏尿及方便小孩使用 ★

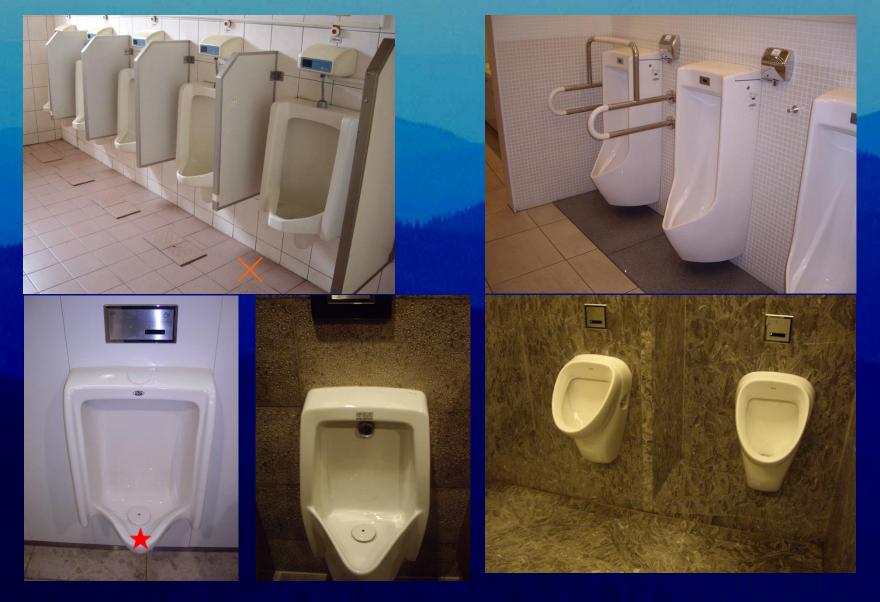
盛滴尿口

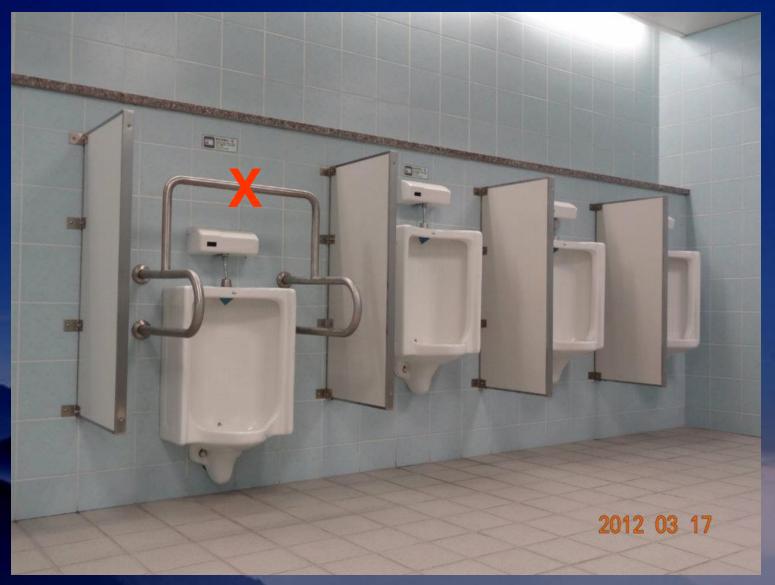
裝錯位置的扶手

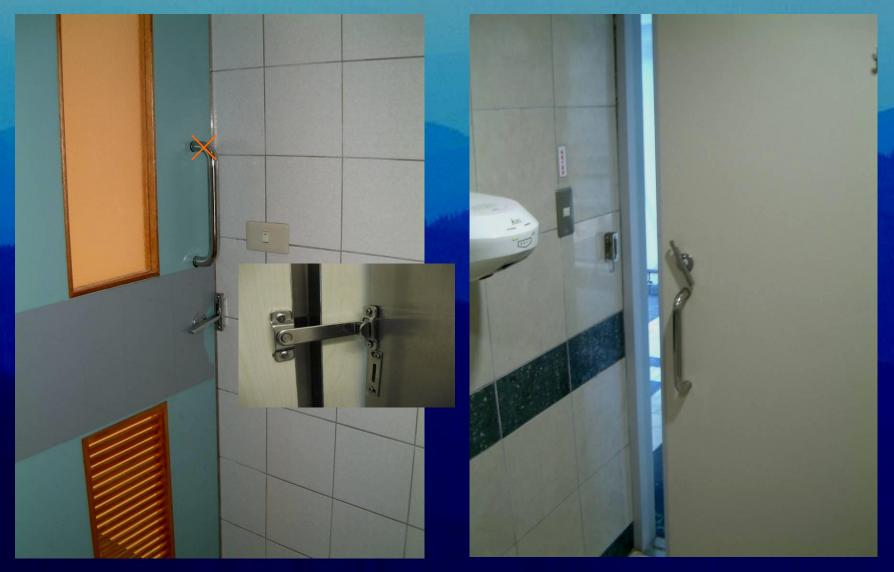
門把與門扣高度比較

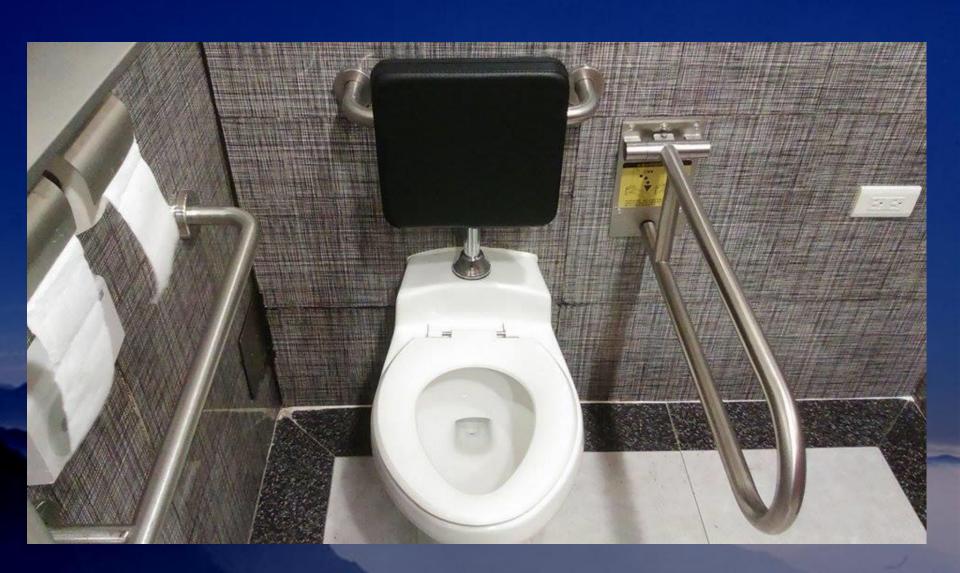
不等高的扶手

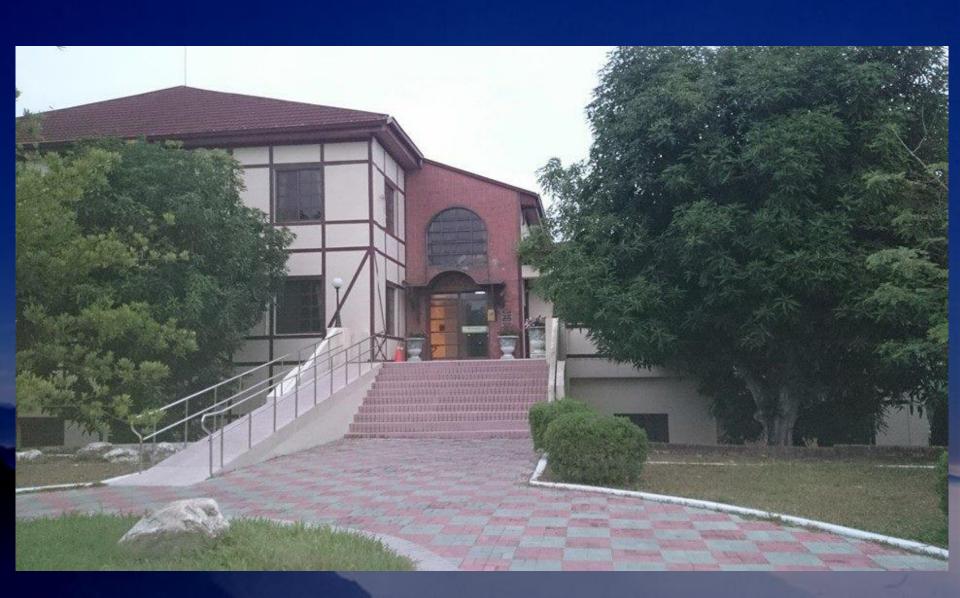
太陡的斜坡道

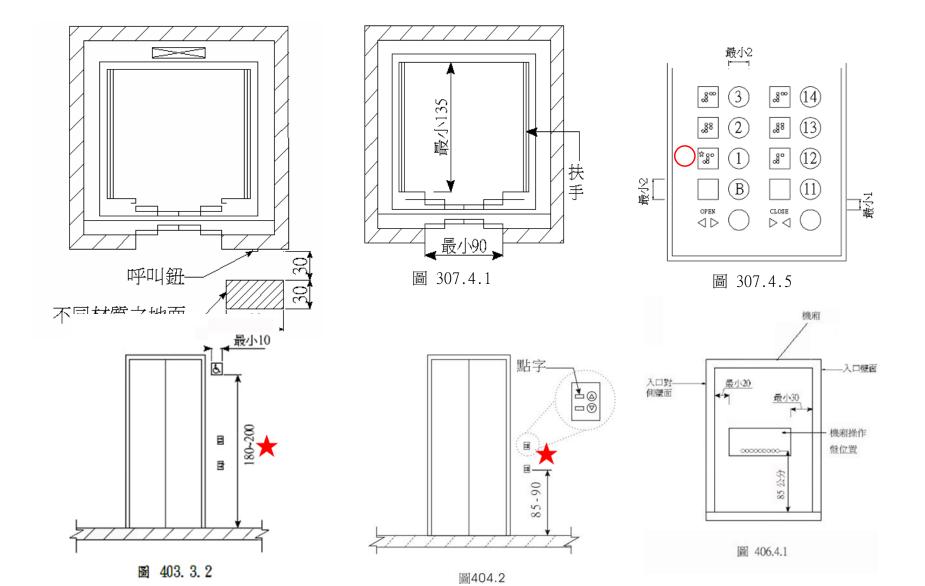
電梯相關尺寸

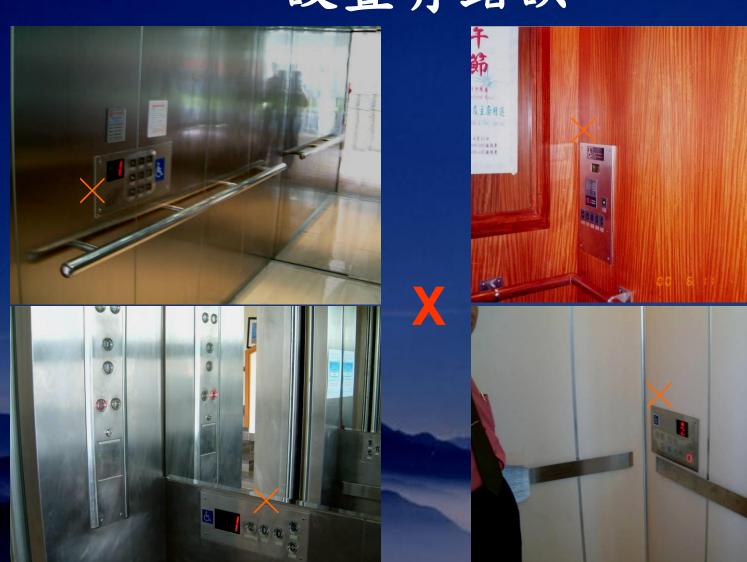
設置有錯誤

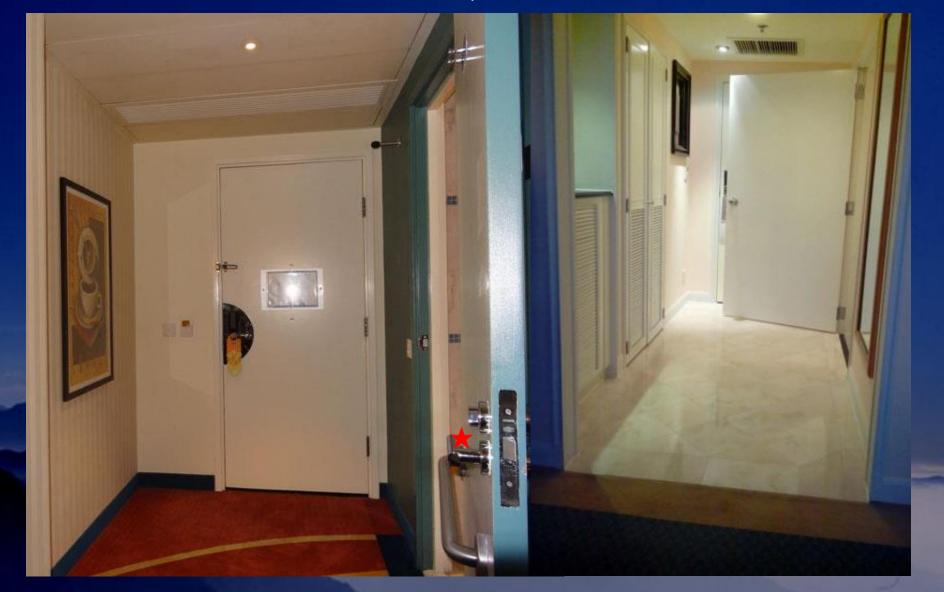
坐輪椅能靠近開門UD

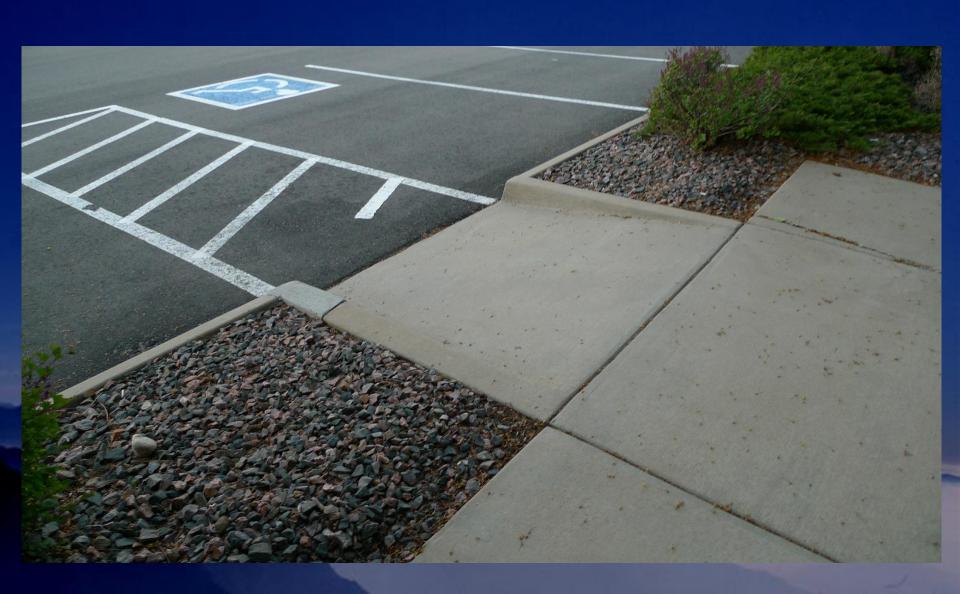
無障礙停車位與坡道UD

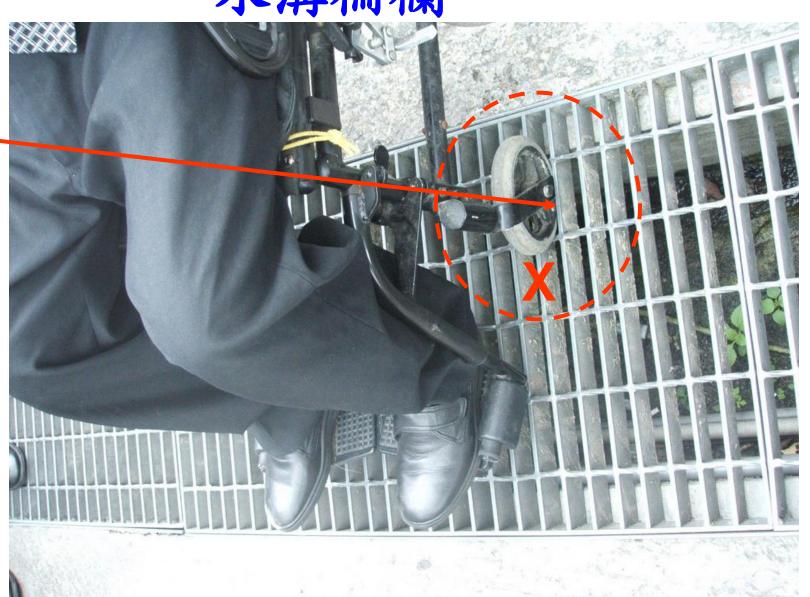
低水游 1.3公分,柵欄方向得調整為與行進垂直柵欄空隙太寬輪椅前輪會卡入縫隙裡,縫 縫隙應 0

水溝柵欄

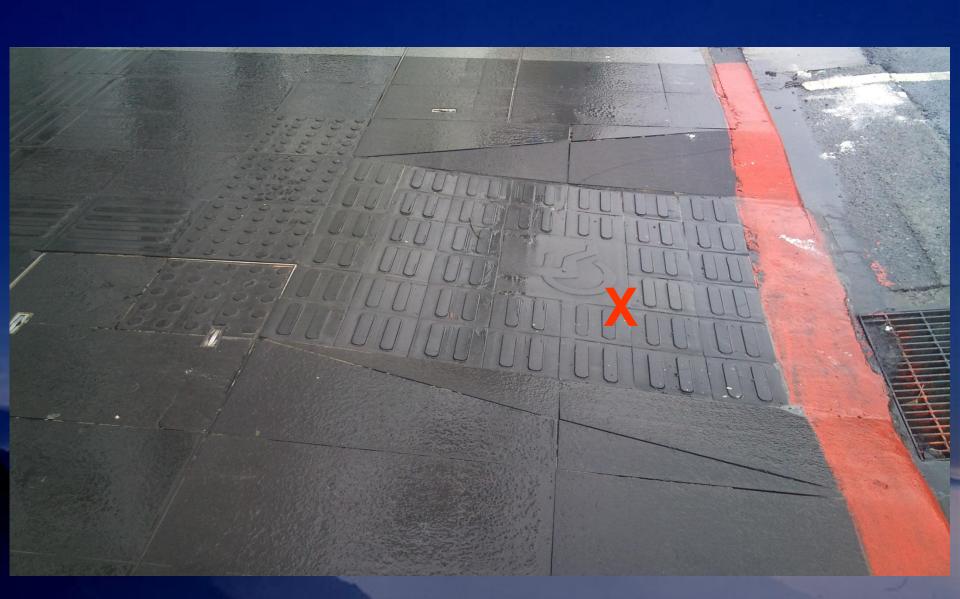
錯誤的路緣斜坡

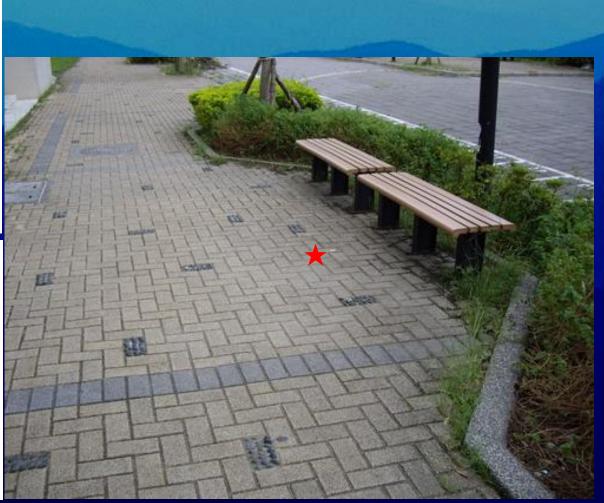
Figure 3.7.4 Space requirements for wheelchairs adjacent seating

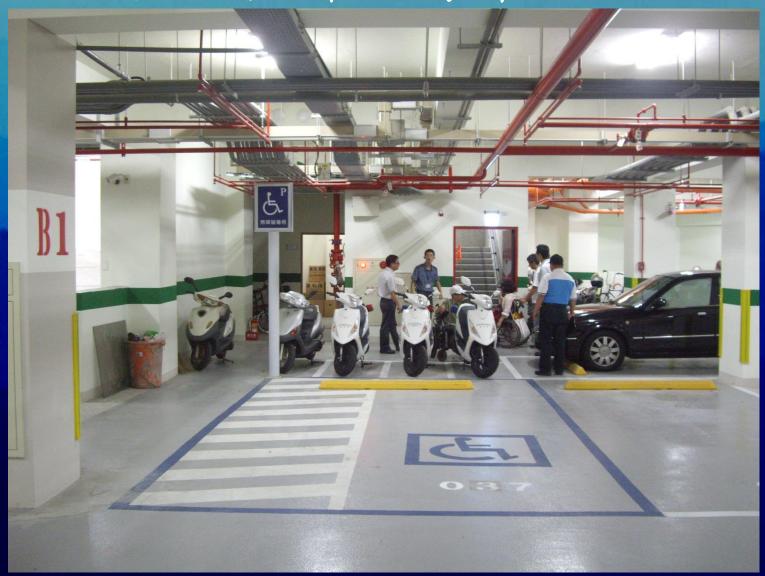
室內無障礙停車位

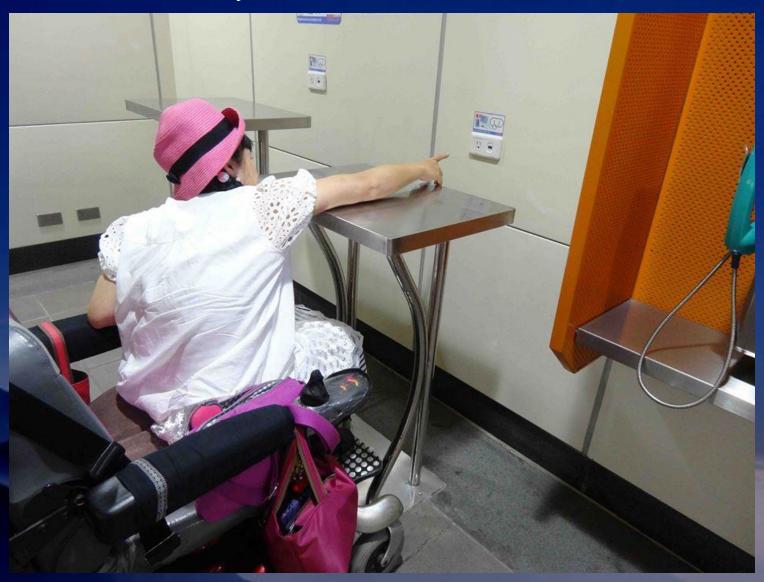
應該考慮插座之可及性
