# 中部科學園區雲林基地 96年10月環境結果說明

中華民國96年11月27日

# 環境監測計畫執行結果

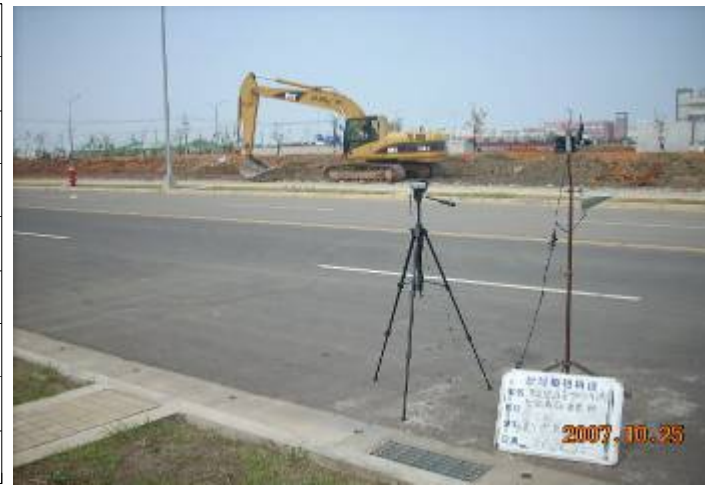
# 營建噪音-監測結果

- 本計畫施工期間96年10月選定元翎精密工業廠房進行整地作業(挖土機1台)進行之噪音監測，營建噪音符合管制標準。
