中科中興園區108-109年度環境監測計畫 108年3月環境監測結果說明

壹、本月執行項目說明

貳、本月執行成果說明

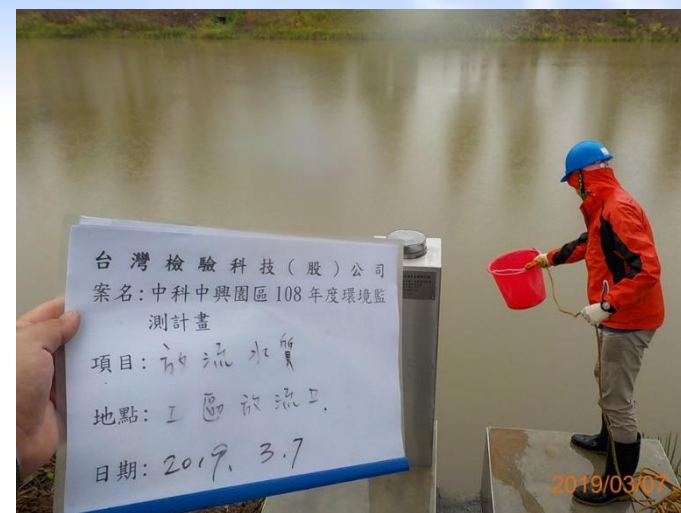
南核心區雨水調節池

- 目前並無工區廢水對外放流。
- 本計畫監測期間未發現有工區放流水對外排放，於南核心區雨水調節池進行蓄留水水質採樣監測作業。
- 本月(3月7日)各測項**監測結果僅懸浮固體較上次(45.8 mg/L)為高**，介於歷年監測範圍內(2.1~661 mg/L)，**整體而言並無異常(歷年平均47.5 mg/L)**。

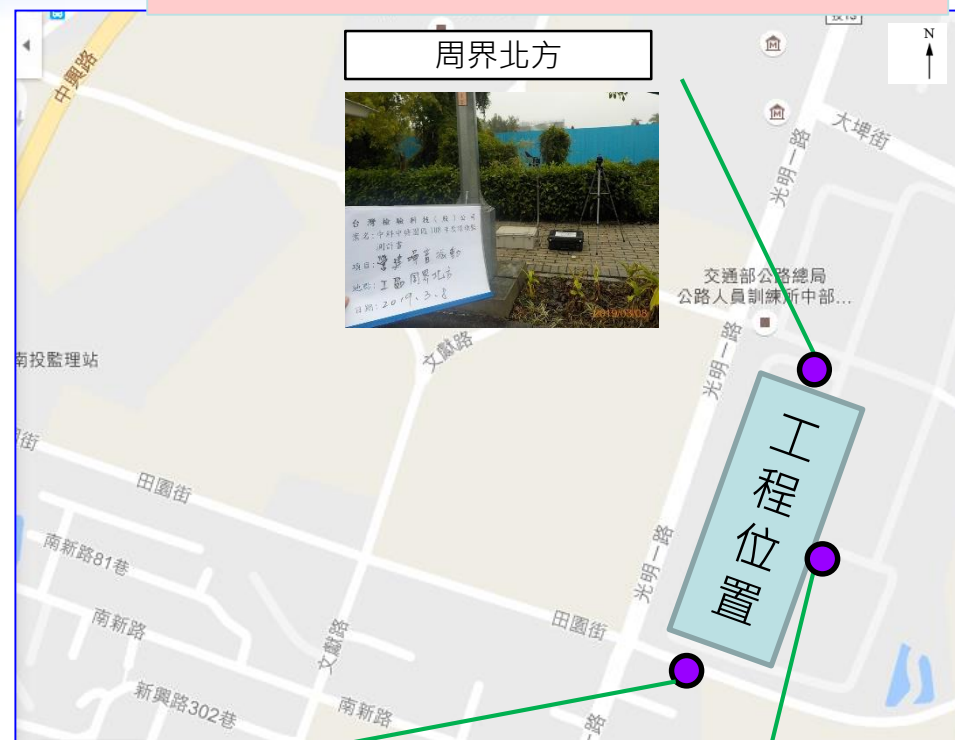
- 本月份(3月8日)營建噪音、營建振動及低頻噪音監測結果均符合管制標準或參考標準

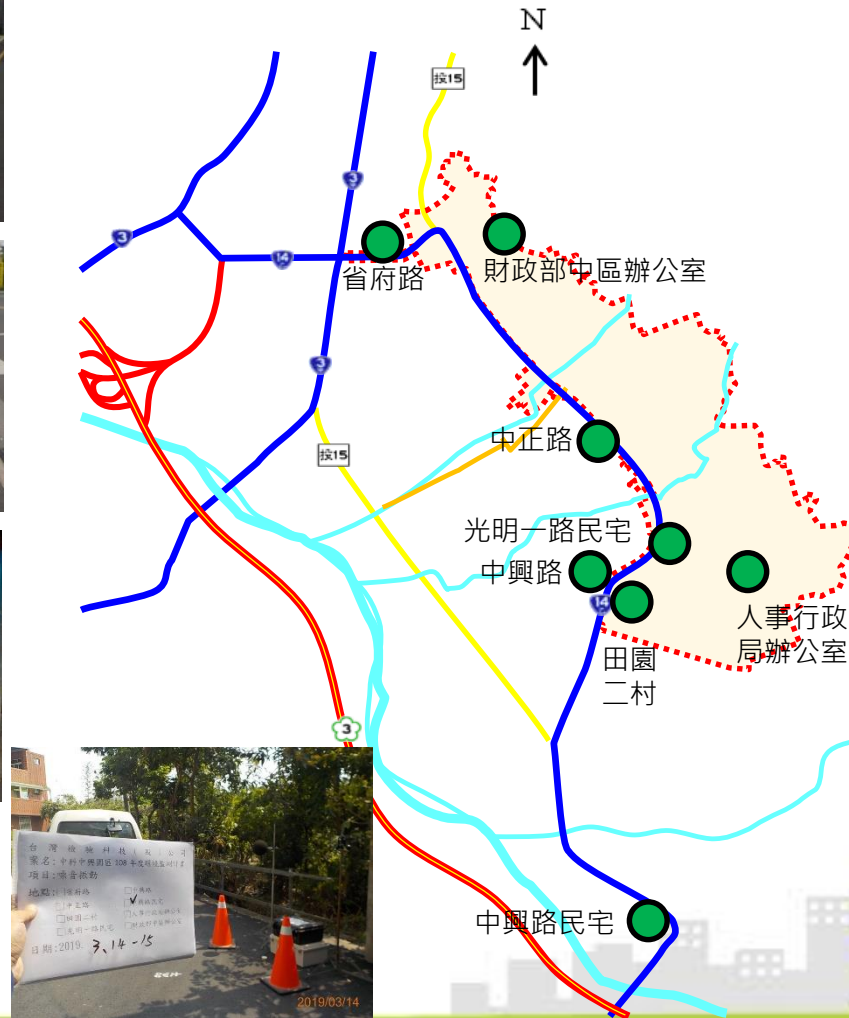
敏感受體噪音振動測點

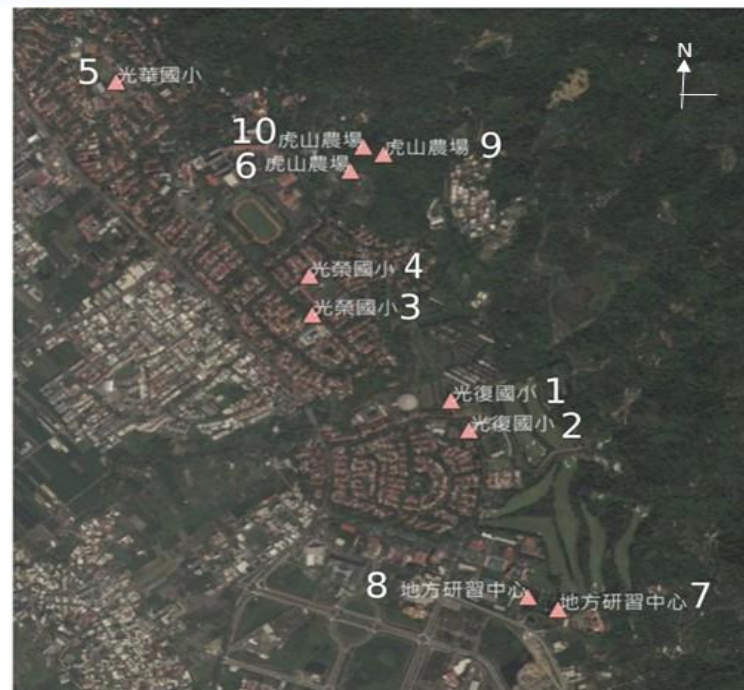
- 每年1~6月每二星期監測一次，本月分別於9日及23日完成調查。
- 本月2次監看發現領角鴉已有利用**10號巢箱**孵蛋，並觀察到親鳥，另**8、9號巢箱**各調查到大赤鼯鼠一隻，將於後續持續觀察監測。
