106-107年度
高等研究園區環境監測計畫
107年7月環境監測結果說明

公路人員中部訓練中心暨南投監理站辦公大樓
新建、裝修及耐震補強工程

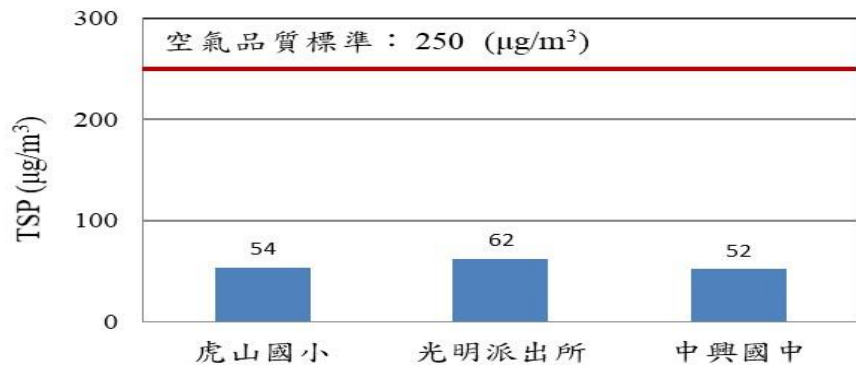
TSP

■ 本月(7月2日)TSP介於52~62 $\mu\text{g}/\text{m}^3$ ，PM₁₀介於24~28 $\mu\text{g}/\text{m}^3$ ；監測結果均符合空氣品質標準。

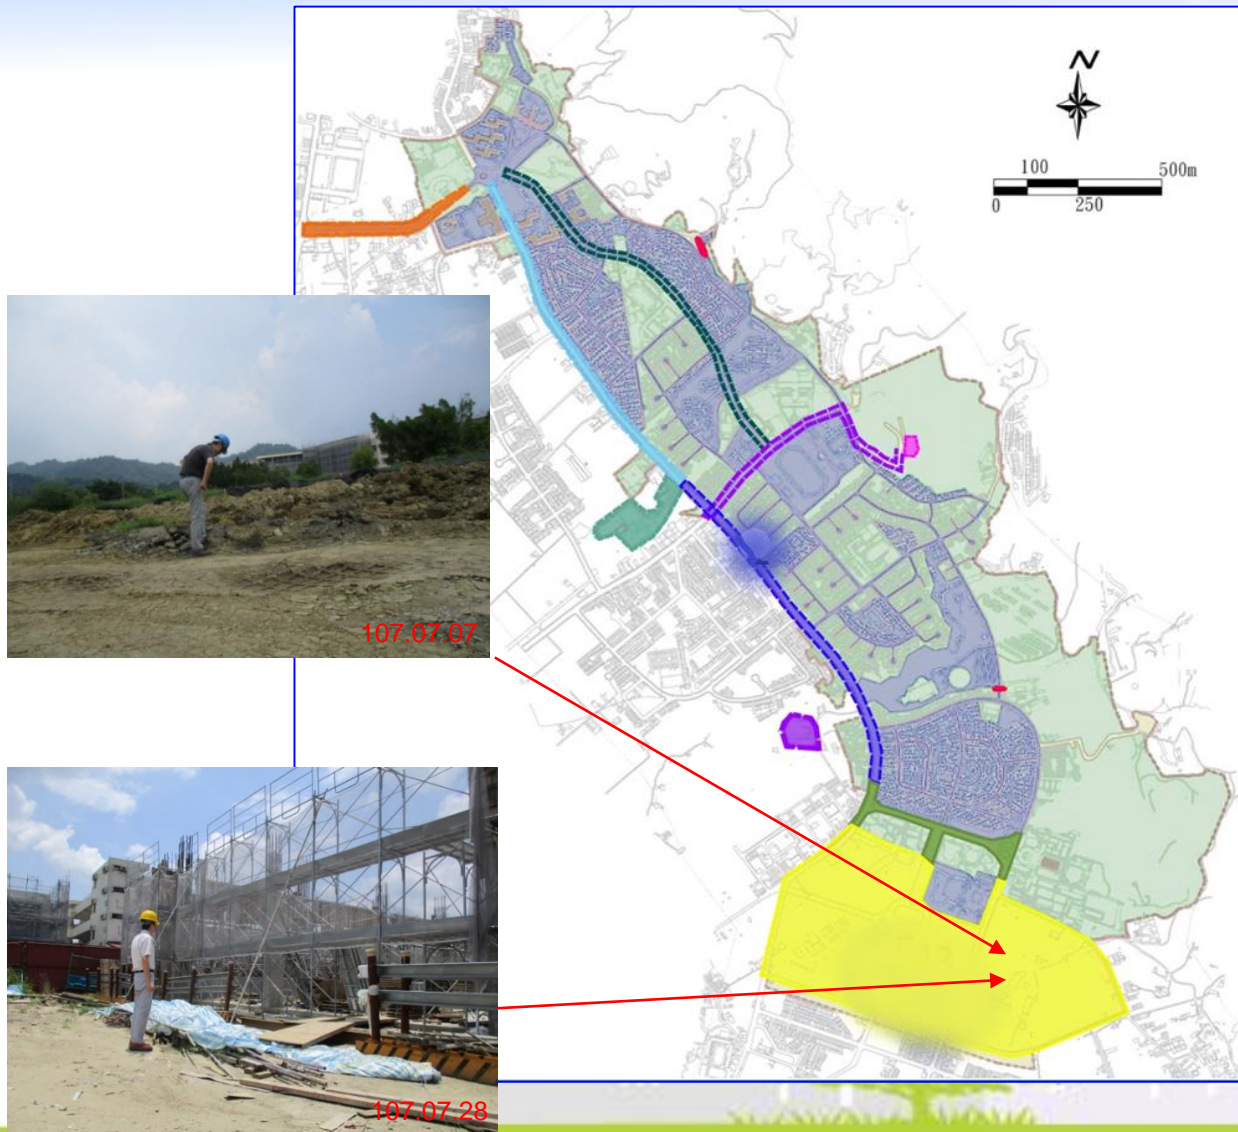
- 本月於7、14、28日針對公路人員中部訓練中心暨南投監理站辦公大樓新建、整修及耐震補強工程執行監看，本月監看均未發現考古遺留。

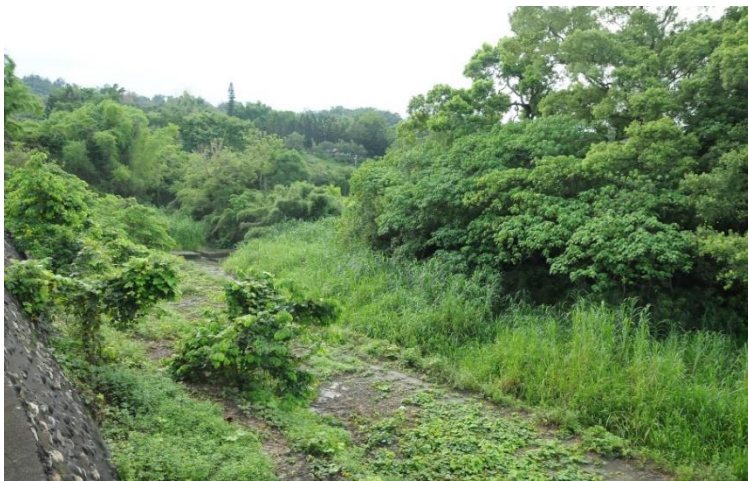
A區-107年7月現況

- 本次監測結果與上季比較，在各區域各區域植被沒有明顯變化，另外與及去年同季比較，植被覆蓋度也沒明顯差異；各區域的植物皆無明顯枯亡情形。在**B**樣區發現菲律賓饅頭果、苦楝、山黃麻、土密樹及血桐等原生樹苗的出現，並且穩定生長，且在**A**樣區也發現土密樹小苗在本次出現，其餘 3 個樣區均未監測到小苗更新情形。
- **A**、**B**兩區持續有小花蔓澤蘭生長，此外在**C**、**D**、**E**區依然有零星出現，各區域的數量與前一季相比有明顯減少。
- 原生種比例大致從**37.84%** ~ **80.77%**，原生種比例最高的是**B**區，比例最低的則依然是**D**區。
