中部科學工業園區二林園區 100年第4季監測結果說明

華光工程顧問股份有限公司

施工期間環境監測

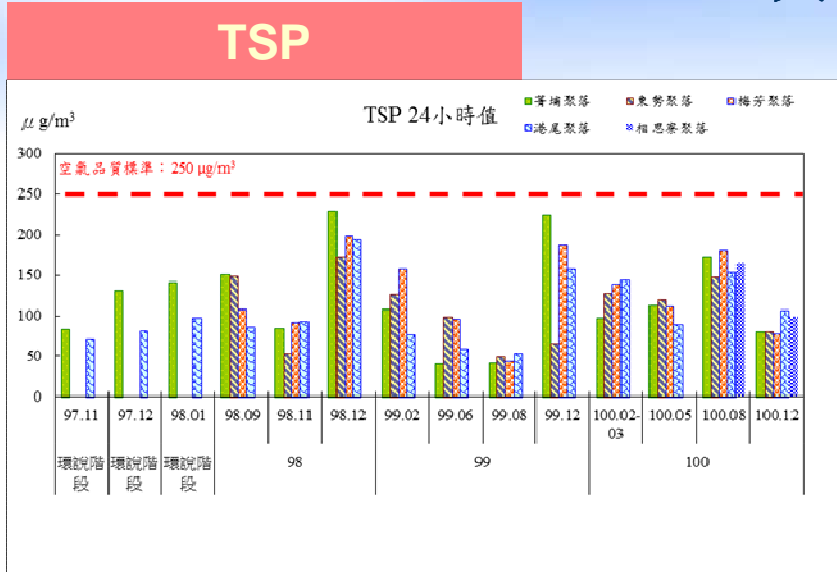
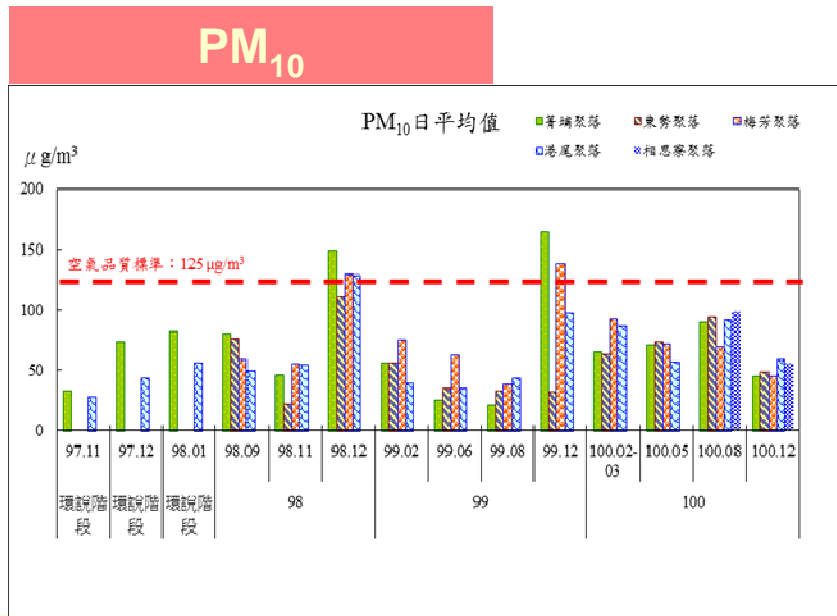
空氣品質

- 監測項目
 - 懸浮微粒 (TSP及PM₁₀)、風向、風速、溫度、溼度
- 監測地點
 - 菁埔聚落、東勢聚落、梅芳聚落、港尾聚落、相思寮聚落等5個測站
- 監測結果
 - TSP測值介於79~106 $\mu\text{g}/\text{m}^3$ 之間；PM₁₀測值介於45~59 $\mu\text{g}/\text{m}^3$ 之間，均符合空氣品質標準。
