中部科學工業園區二林園區 100年8月環境監測結果說明

環境監測計畫執行結果

施工期間環境監測

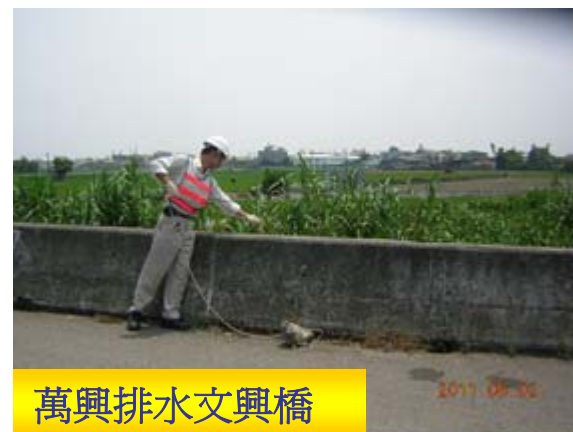
萬興排水文興橋

萬興排水文興橋及上游均呈現嚴重污染程度，萬興排水文興橋及上游均呈現嚴重污染程度，除文興橋之導電度及總氮及上游東崙橋之懸浮固體及總氮不符合灌溉用水水質標準外，其餘均符合標準值。

異常狀況	因應對策
<ul style="list-style-type: none"> 萬興排水文興橋及上游均呈現嚴重污染程度，除文興橋之導電度及總氮及上游東崙橋之懸浮固體及總氮不符合標準外，其餘均符合標準值。 	<ul style="list-style-type: none"> 環說階段即有導電度及總氮不符合標準情形，另文興橋可能與上游養豬養鴨業有關，因工地無施工廢水排放，不符合標準受上游背景污染源影響較大，與施工較無太大關聯。至於東崙橋位於二林園區上游，故並未受施工影響，本月流量及懸浮固體偏高主要受採樣當日上游有其他污染源排入影響，不符合標準情形與上游背景污染源較有關聯。
<ul style="list-style-type: none"> 本月整體監看成果，在30米道路工程2k+575（地表下120公分）發現其土色呈紅褐色，根據露土遺跡判斷，認為應屬窯爐遺跡；另外於2k+565（地表下180公分）則出現暗褐色黏土，判斷可能與窯燒所需之土坯有關。 	<ul style="list-style-type: none"> 建議該範圍內工程暫停施工，並納入相關評估及研究。
