科技部 中部科學工業園區管理局

台中園區環境保護監督小組
107年第2次會議

107年06月15日

台積公司15廠冷卻水塔檢測結果及冷卻水塔白煙問題 專案報告補充說明

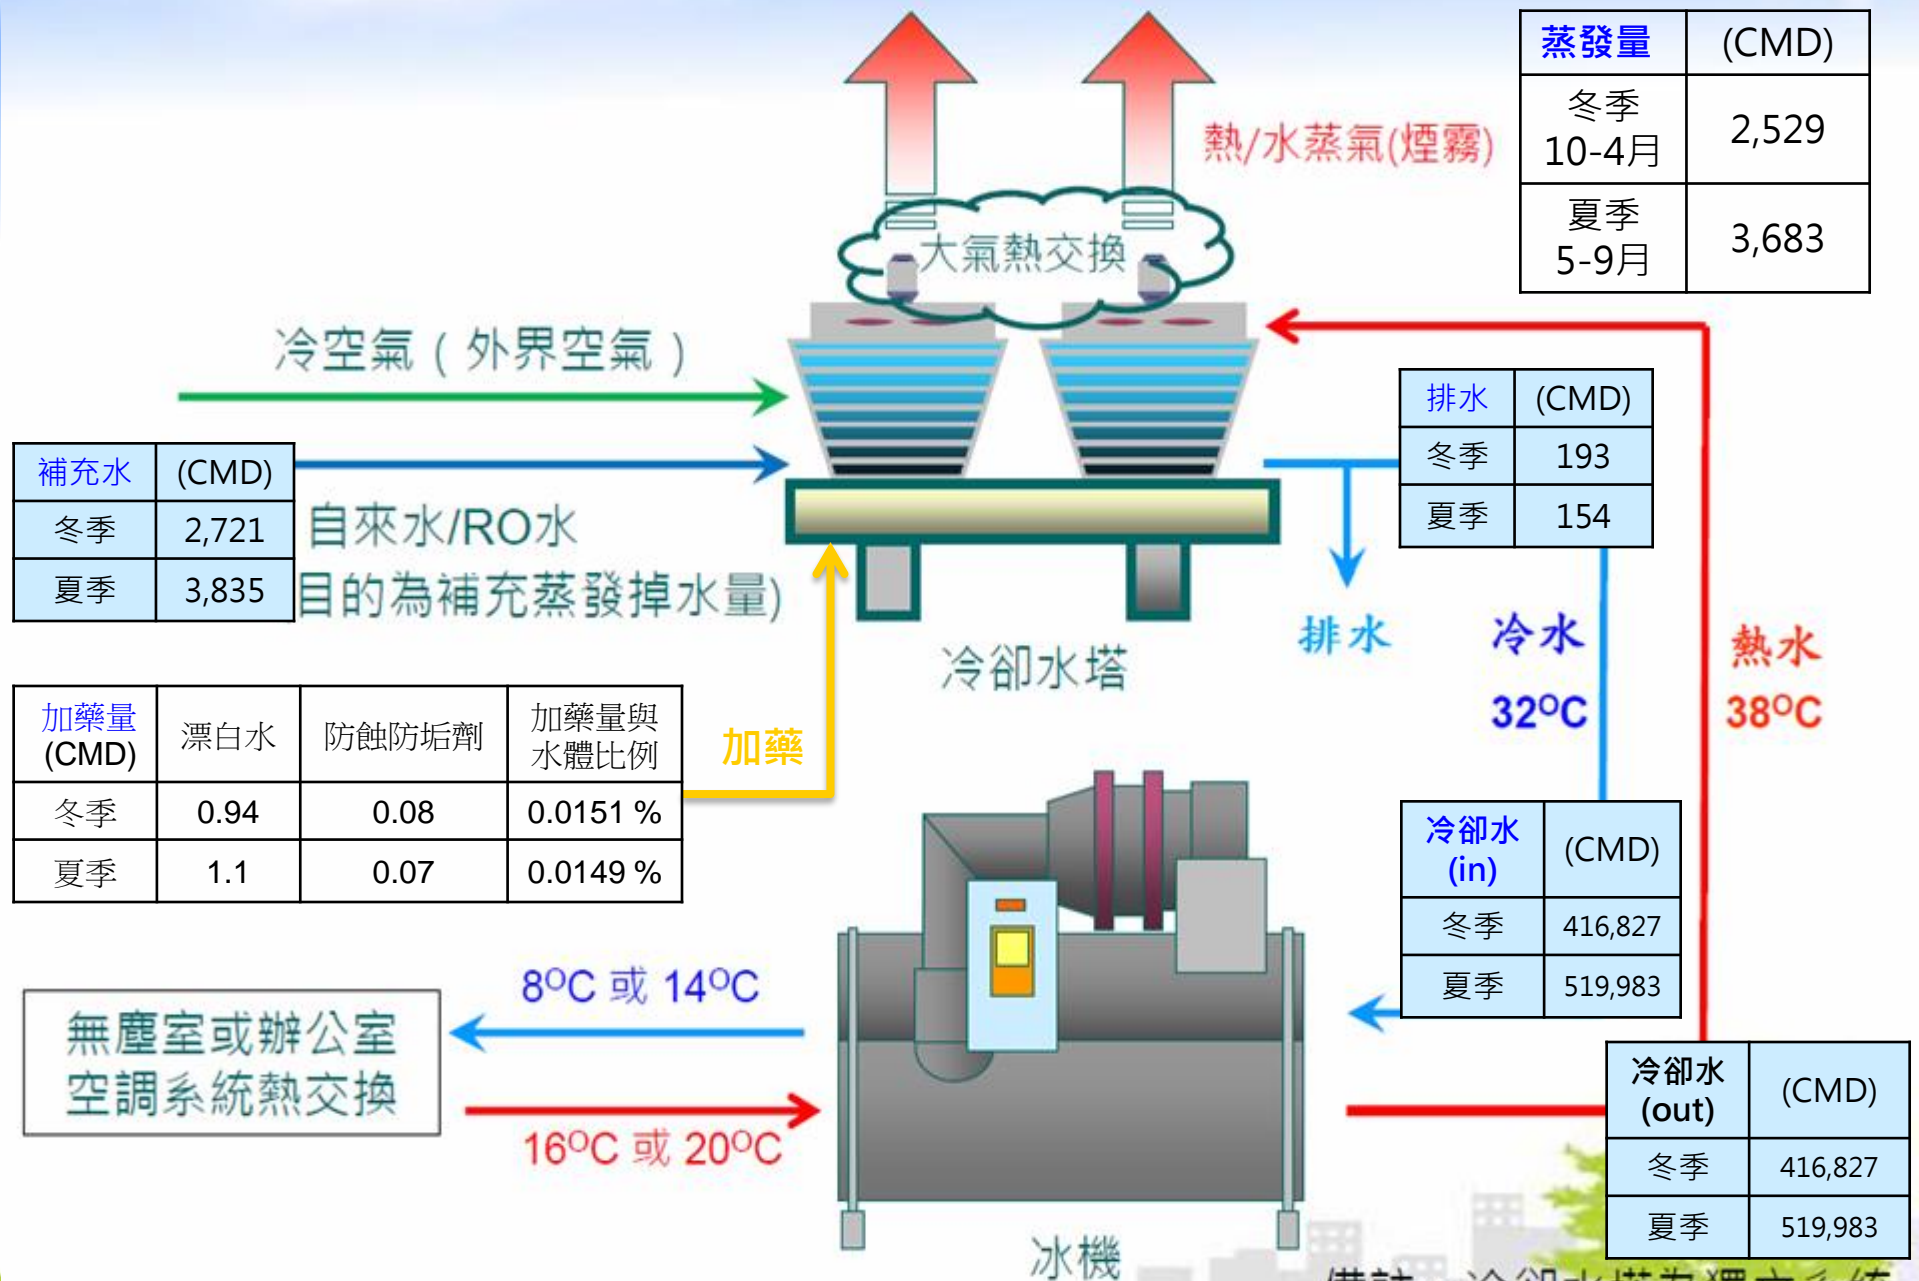
F15冷卻水塔補排水平衡圖說明

蒸發量 (CMD)	
冬季 10-4月	2,529
夏季 5-9月	3,683

備註：冷卻水塔為獨立系統

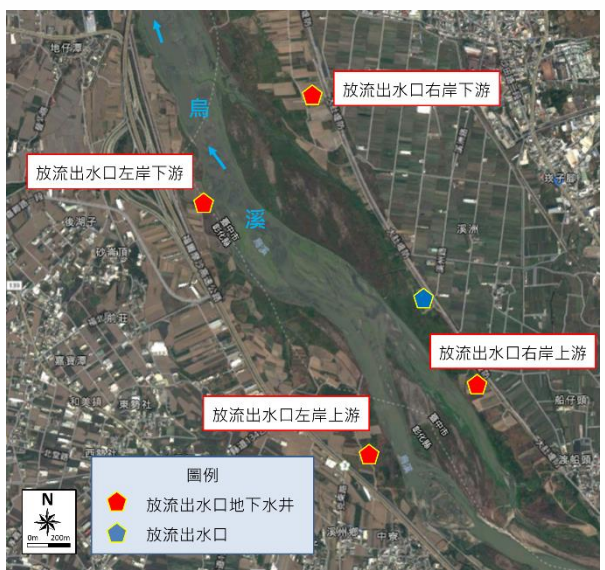
採樣點位示意圖

- 107年第1季調查時間為1月4日
- 除河左岸下游之**氨氮**測值，河右岸上、下游及河左岸下游之**鐵**測值及河右岸上、下游及河左岸上游之**錳**測值超標外，其餘均符合第二類地下水污染監測標準

- 該區域過往已有氨氮、鐵及錳等地下水測項超標，推測可能為該區域地下水特性，另根據現場周圍環境顯示，鄰近區域均有農地種植，地下水氨氮濃度偏高或超標可能與農地耕作施用肥料有關
- 台中盆地及鄰近大肚山區因受地質中鐵及錳含量較豐富之影響，地下水中鐵及錳測值較易偏高，故應為環境背景現況。(資料來源:經濟部水利署，100年度地下水水質檢測分析與評估)

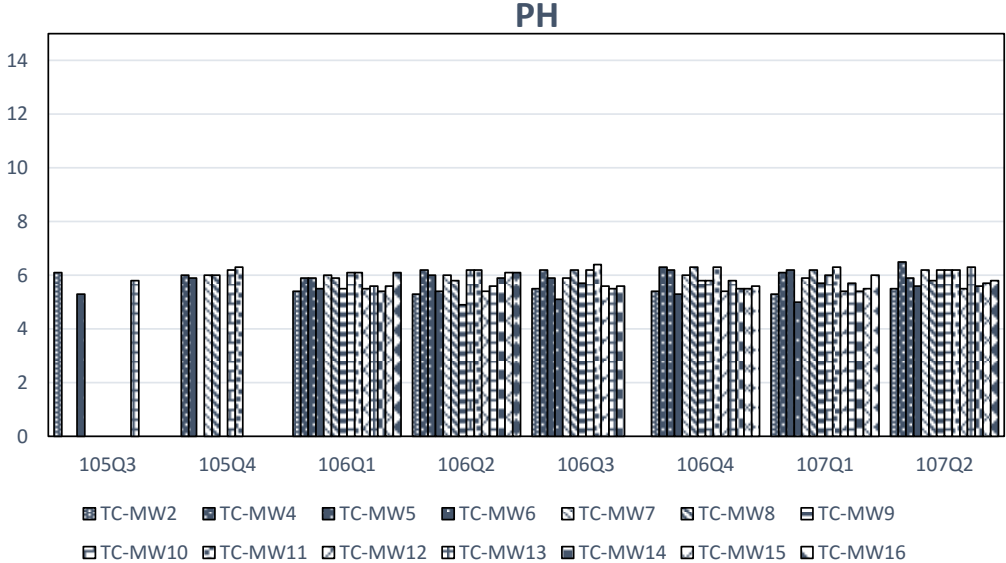
<p style="text-align: center;">圖2、pH值歷年趨勢圖</p>

委員意見	辦理情形
<p>一、張瓊芬委員</p>	
<p>(三)園區內和擴建用地地下水質中大腸桿菌群及總菌落數之濃度偏高，且TC-MW12、TC-MW14和TC-MW15之pH值偏低，請釐清可能造成原因。 。(續)</p>	<p>2.園區內和擴建用地之地下水質歷年pH值如圖2所示，歷年測值介於5~6.5，整體趨勢尚屬穩定。</p>

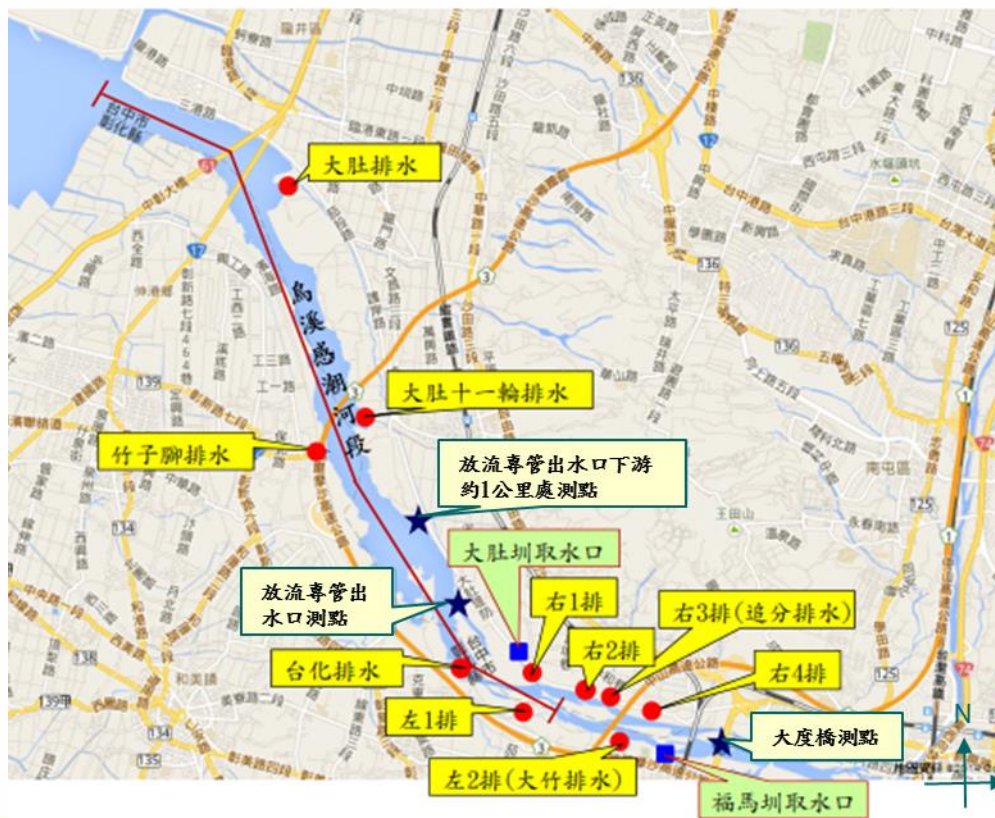
分析地面水質測點位置及鄰近周遭環境狀況，推測流量及部分測項測值可能係受烏溪支流及排水匯入之影響，各支流及排水位置如下圖所示。

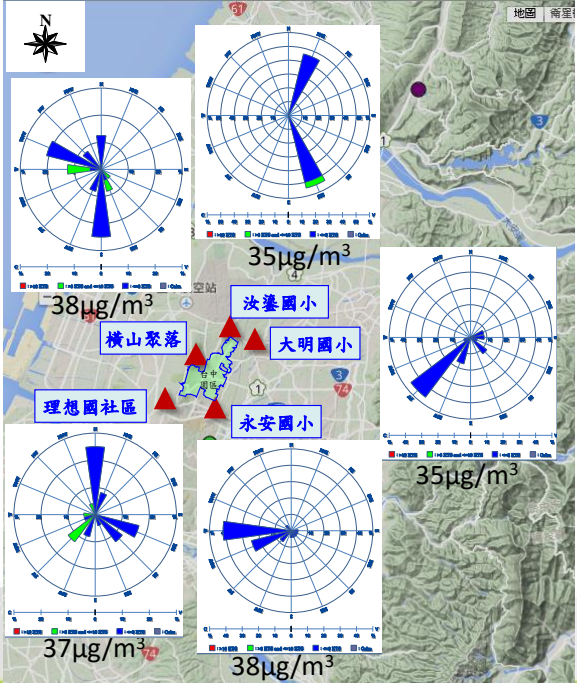
委員意見	辦理情形
<p>十一、陳玉華里長</p>	
<p>(一)有關空氣品質超標，請明確說明哪個測點之何物種超標，並依超標之方位分析來源說明。</p>	<p>106年11月僅永安國小、理想國社區及橫山聚落之PM_{2.5}有超過空氣品質標準外，其於測項均符合法規標準；檢視各測點之風花圖(如下圖)，風向均不一推測污染物未有上下風之關係，查詢空氣品質監測網發布訊息，於本計畫監測期間(11/6~7)中部地區之空氣品質指標已多為黃色~橘色警示，指標污染物均主要為細懸浮微粒且AQI大於100，11月7日太平洋東風轉東北風，高壓外圍環流籠罩，各地風速低，污染物易累積，因此乃為本次PM_{2.5}測值超標之主因。</p>
