科技部 中部科學工業園區管理局

台中園區環境保護監督小組
107年第1次會議

107年03月23日

台積公司15廠冷卻水塔檢測結果及冷卻水塔白煙問題 專案報告

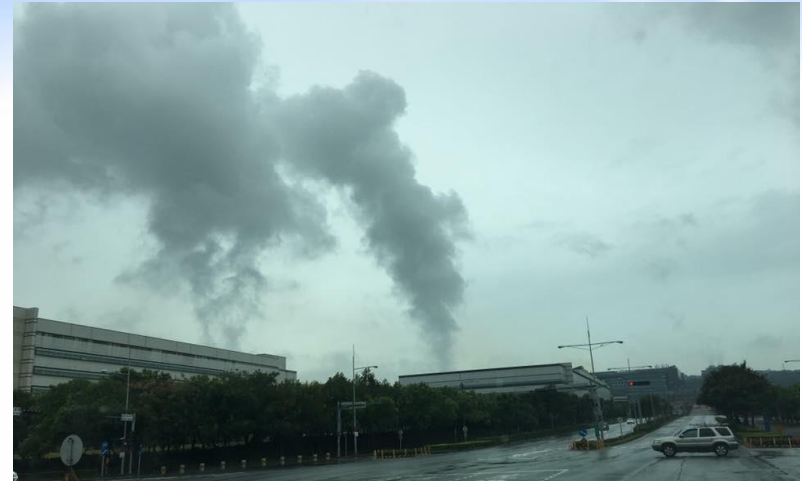
晴天→無煙(春夏秋季)

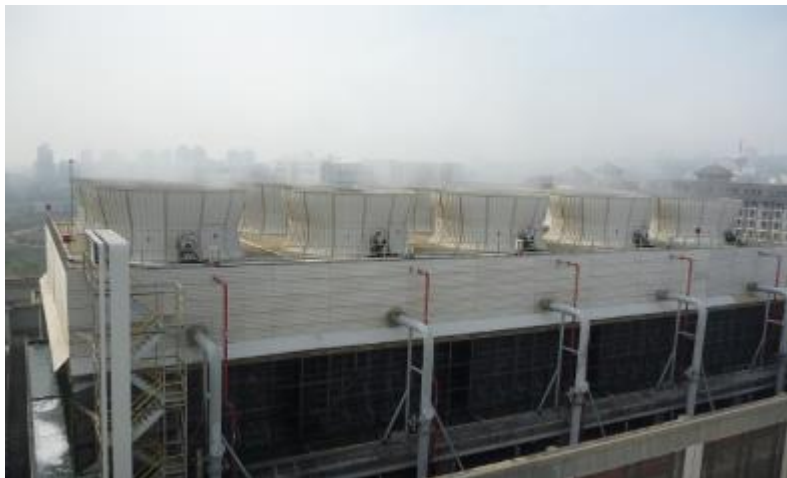
陰雨天(背光)→灰黑煙(水氣飽和)

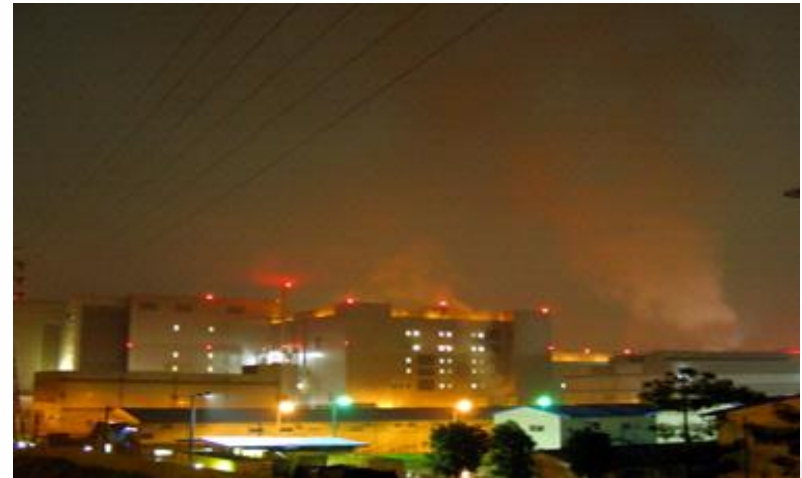
冬季→白煙(寒流來襲更明顯)

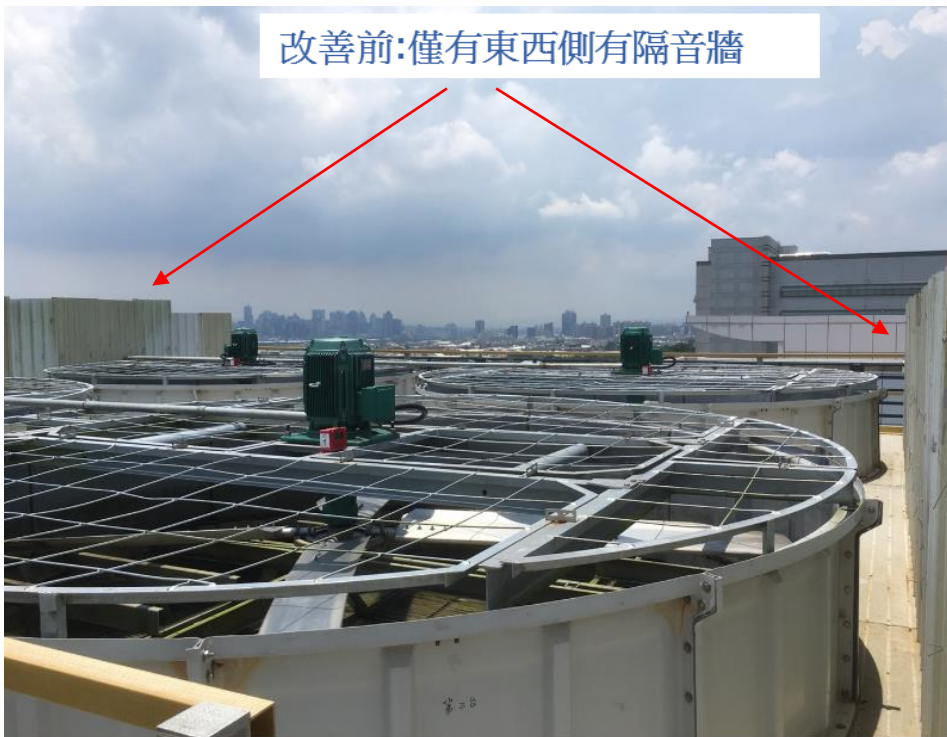
改善前:僅有東西側有隔音牆

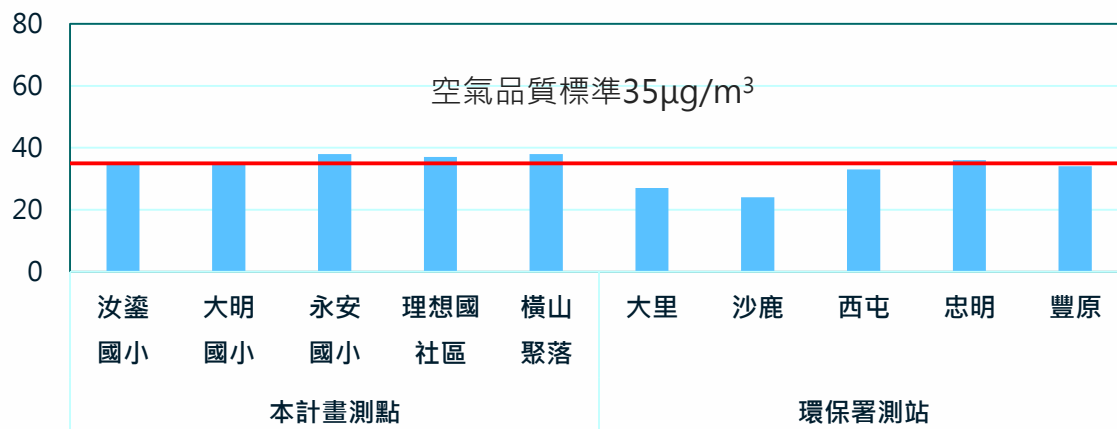
鄰近環保署測值比對

- 分析環保署測站同時間監測結果，測值介於 $24\sim 36\mu\text{g}/\text{m}^3$ 之間，其中有3站已超過 $30\mu\text{g}/\text{m}^3$ 以上，顯示監測期間，台中地區整體已有不佳情況發生

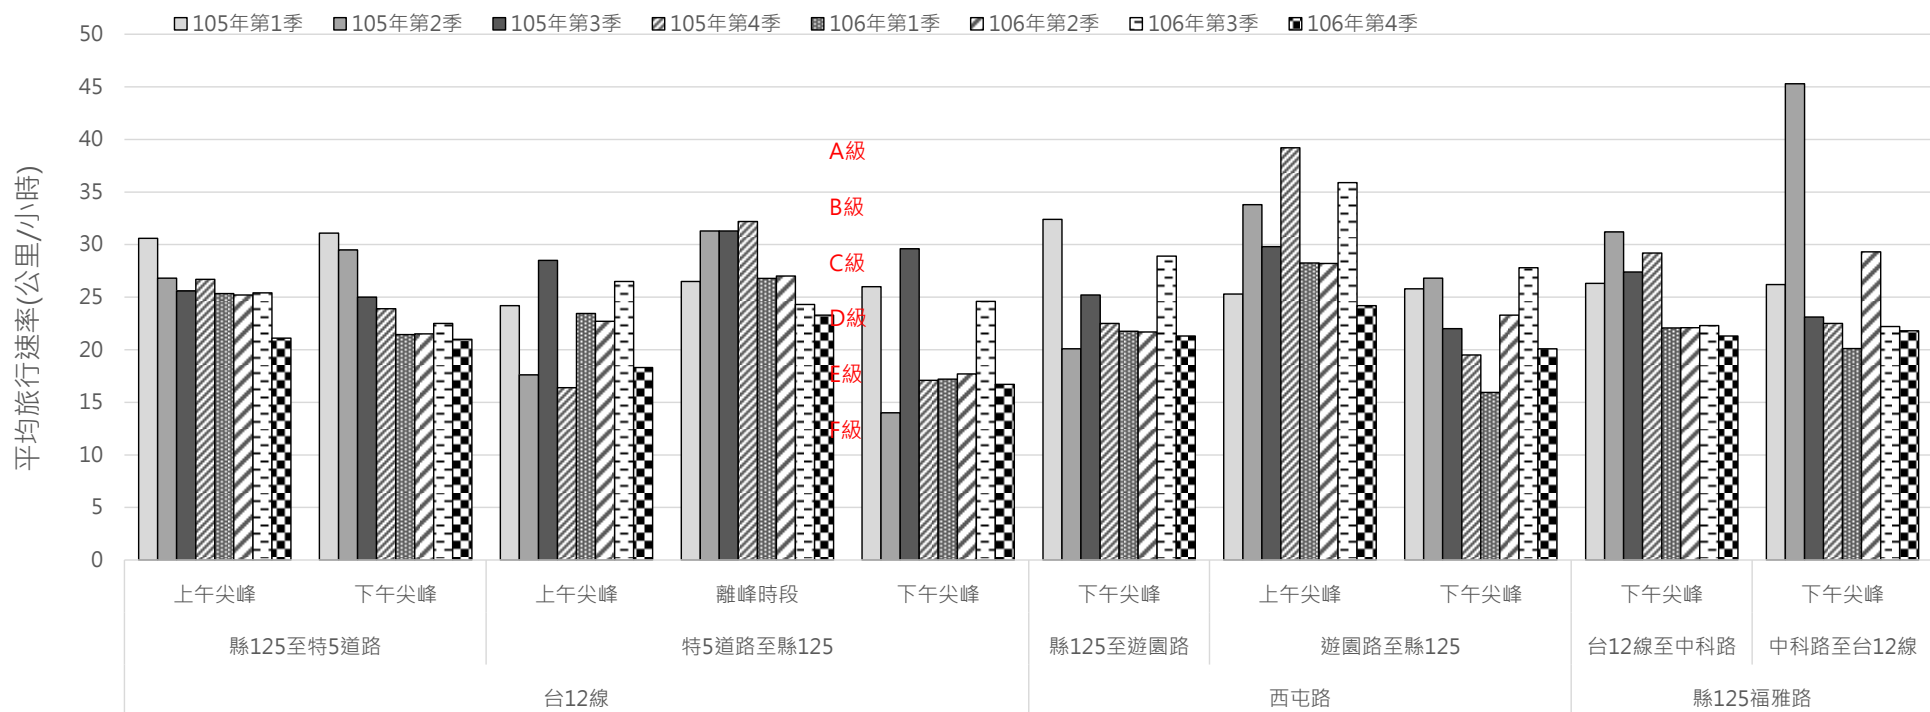
歷次結果

- 比對歷次監測結果，除台12線之縣125至特5道路方向上午尖峰時段，其餘路段無明顯異常
- 台12線之縣125至特5道路方向上午尖峰時段服務水準較差，本次路段(阻塞)及交叉口(紅燈)延滯秒數均較歷次增加；比對台中園區交通量結果，尖峰時間為7-8及17-19時，且下午尖峰服務水準亦為D級以上，推測於尖峰時段路況受至鄰近商圈、學校通勤人員車輛之影響而較為阻塞，又因紅燈秒數延滯，造成整體平均旅行速率下降

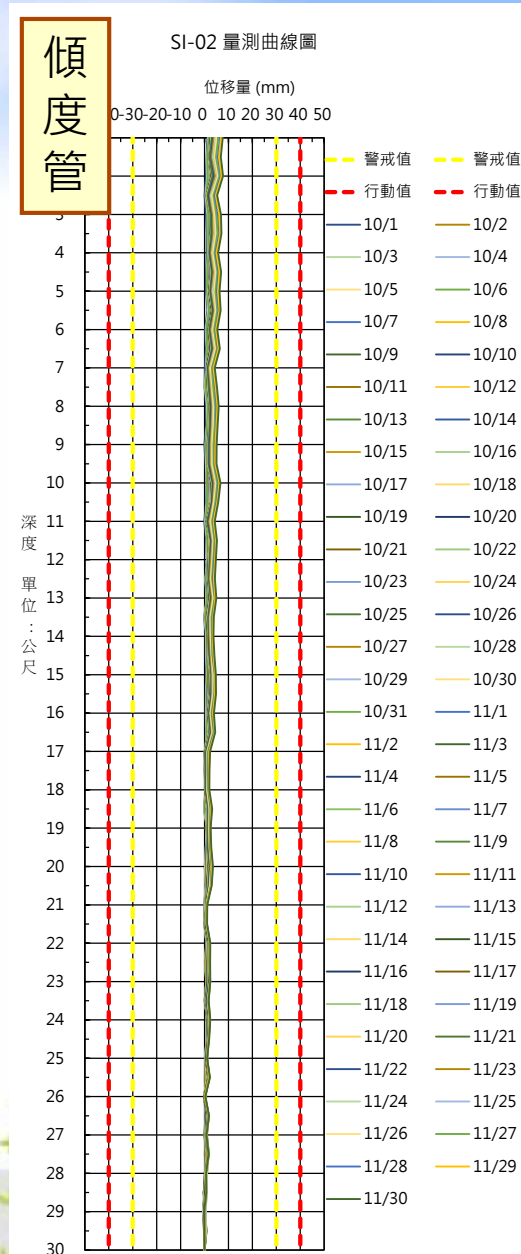
傾度盤量測曲線

- 本開發計畫施工期間應針對沉陷觀測點、傾斜儀及傾度管進行觀測。
- 本次觀測結果項目之變化量均處於安全管理值內，故現階段應無安全上之顧慮。
