中部科學工業園區二林園區 100年第1季監測結果說明

台灣世曦工程顧問股份有限公司

施工期間環境監測

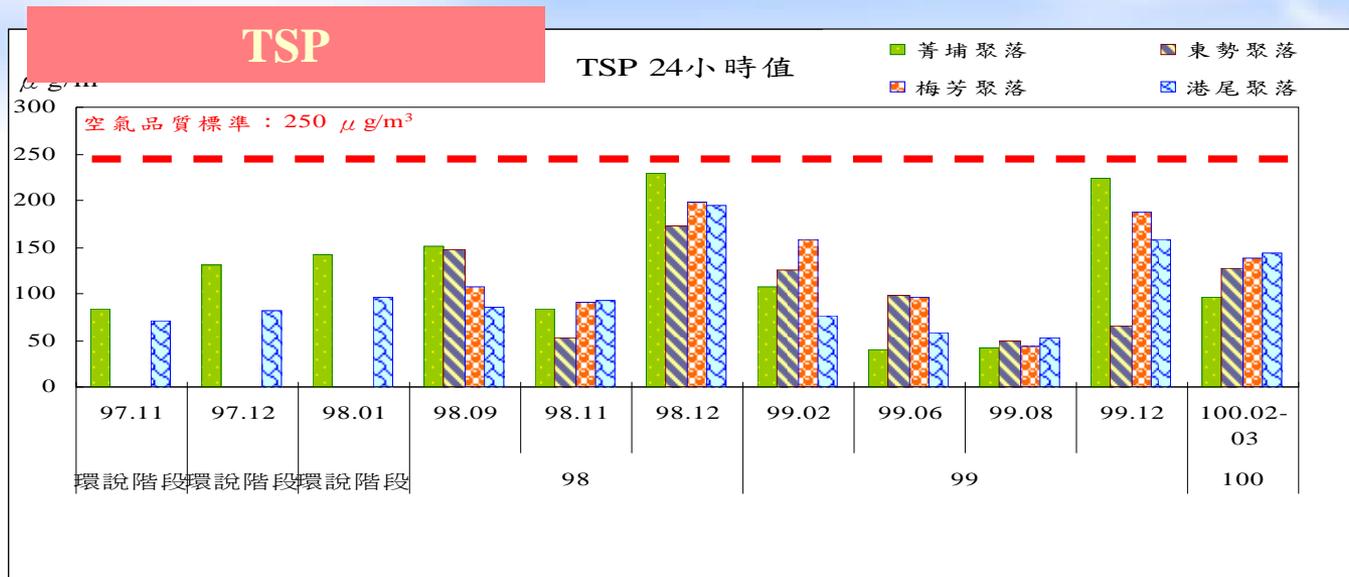
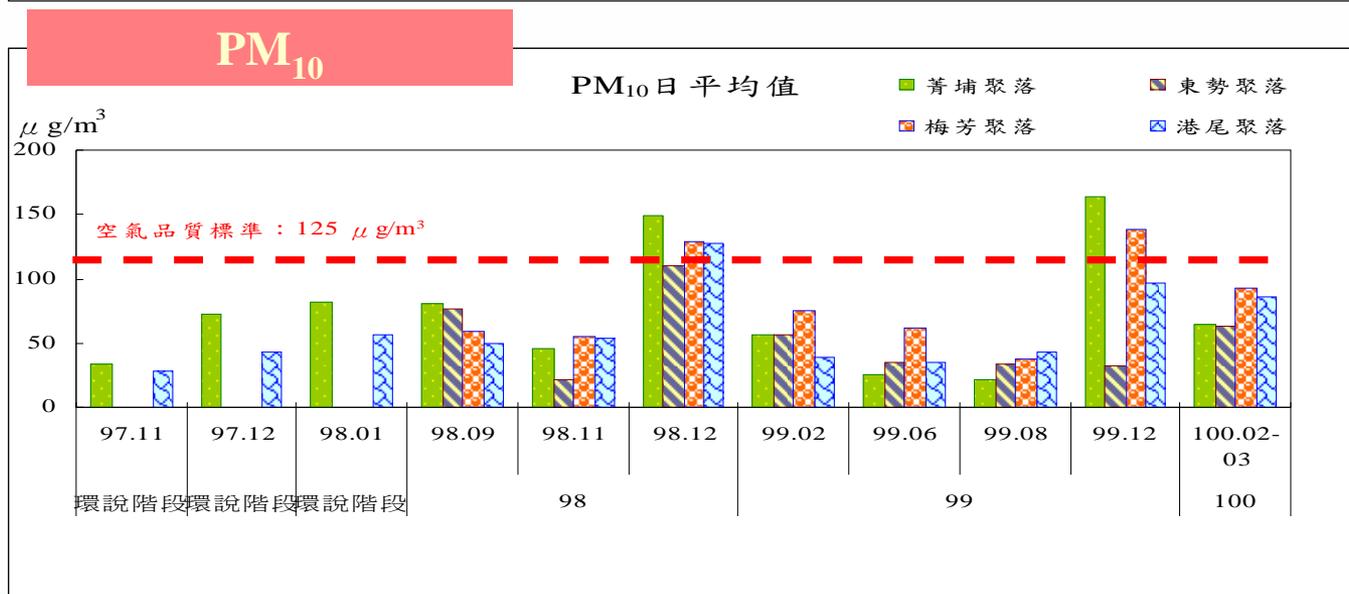
空氣品質

- 監測項目
 - 懸浮微粒 (TSP及PM₁₀)、風向、風速、溫度、溼度
- 監測地點
 - 菁埔聚落、東勢聚落、梅芳聚落、港尾聚落等4個測站
- 監測結果
 - TSP測值介於97~144 $\mu\text{g}/\text{m}^3$ 之間；PM₁₀測值介於63~92 $\mu\text{g}/\text{m}^3$ 之間，均符合空氣品質標準。
