104-105年度
中興新村高等研究園區環境監測計畫
105年度10月環境監測結果說明

105年11月25日

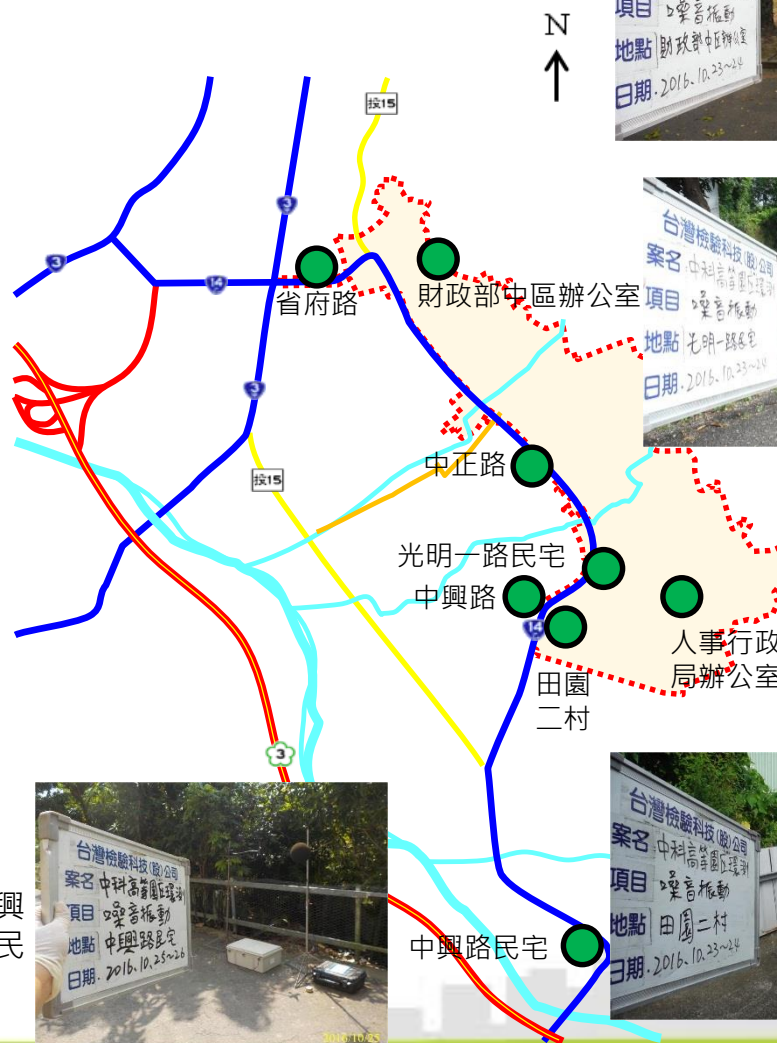
■ 施工期噪音及振動測站位置示意圖

圖例	
	本開發計畫園區
	敏感受體噪音振動測點

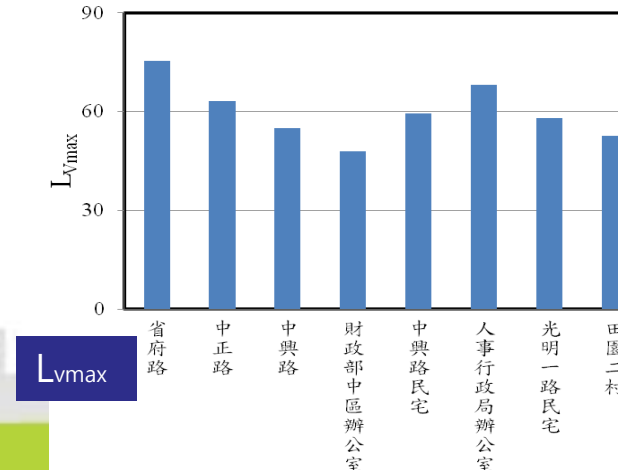
■ 振動監測結果，無異常情形

測站	監測日期	L _{V10日}	L _{V10夜}	L _{Vmax}
省府路	105/10/24	47.7	39.2	75.3
中正路	105/10/24	40.7	37.0	63.1
中興路	105/10/24	33.0	30.2	54.9
第二種區域振動基準值		70	65	-
財政部中區辦公室	105/10/24	30.0	30.0	48.0
中興路民宅	105/10/25~105/10/26	30.0	30.0	59.3
人事行政局辦公室	105/10/24	31.3	30.0	68.1
光明一路民宅	105/10/24	35.0	30.9	57.9
田園二村	105/10/24	30.0	30.0	52.5
第一種區域振動基準值		65	60	-

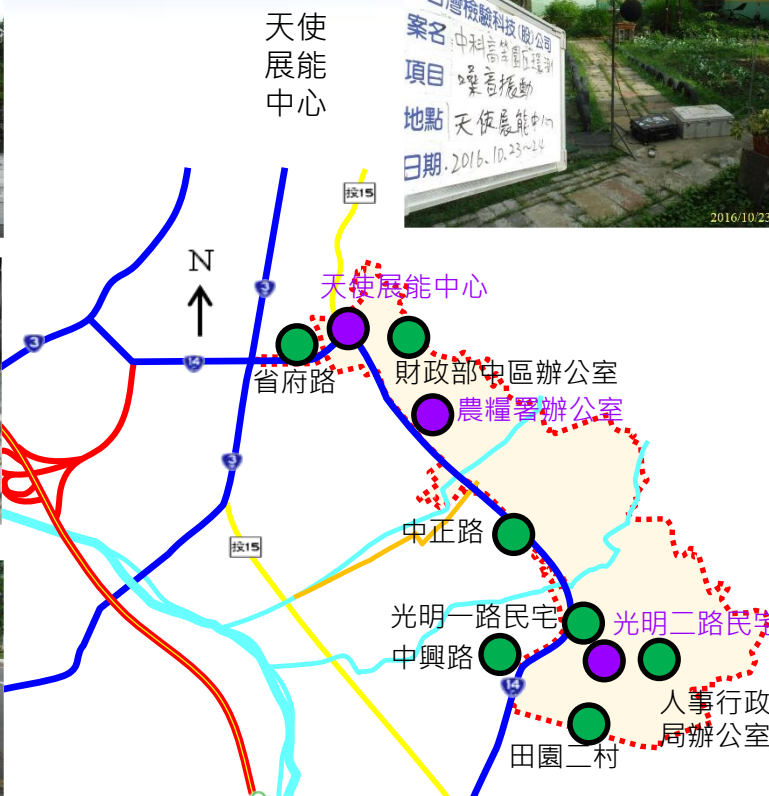
■ 營運期噪音及振動測站位置示意圖

圖例	
	本開發計畫園區
	敏感受體噪音振動測點

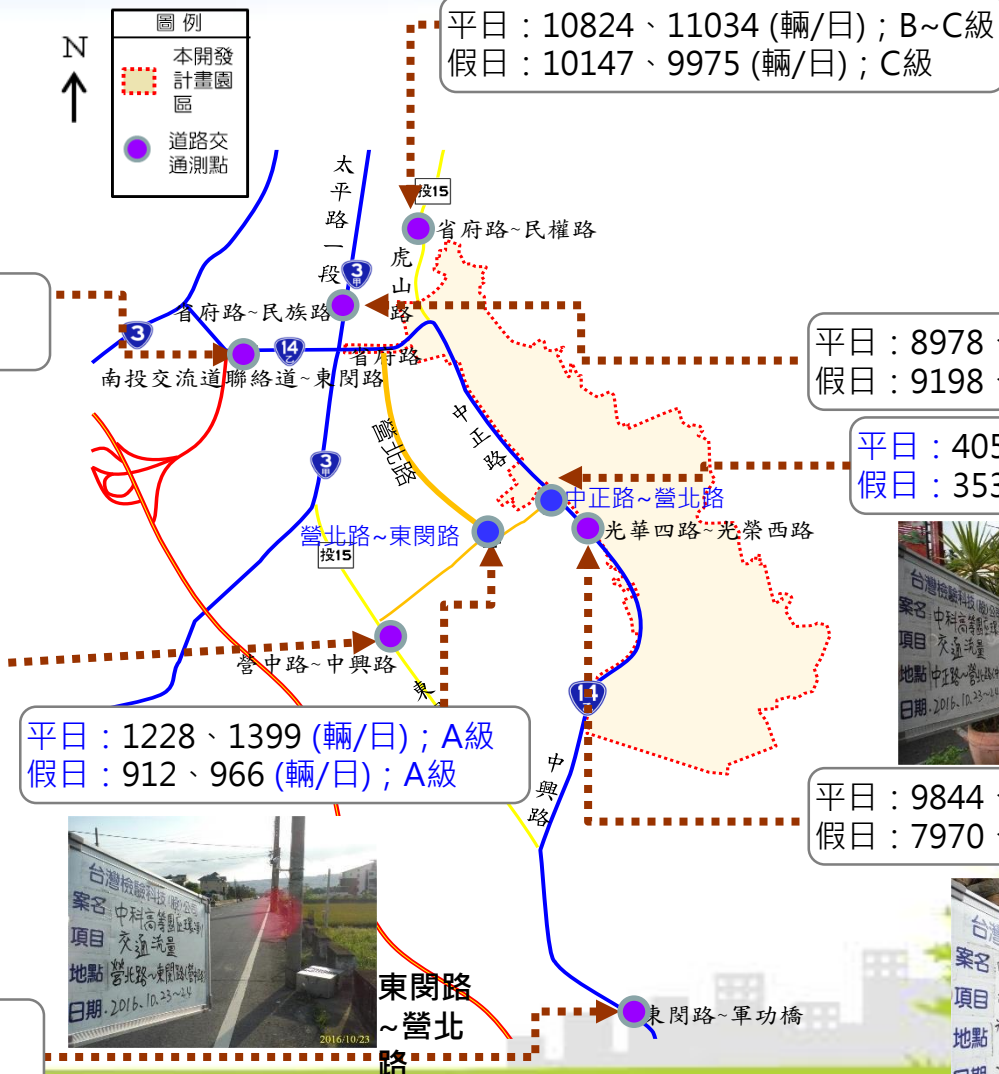
■ 105年10月營運期鄰近路段服務水準除鄉道投15線(省府路-民權路)平日為D級外，其餘介於A~C級，尚屬良好
