中部科學工業園區二林園區 100年第2季監測結果說明

台灣世曦工程顧問股份有限公司

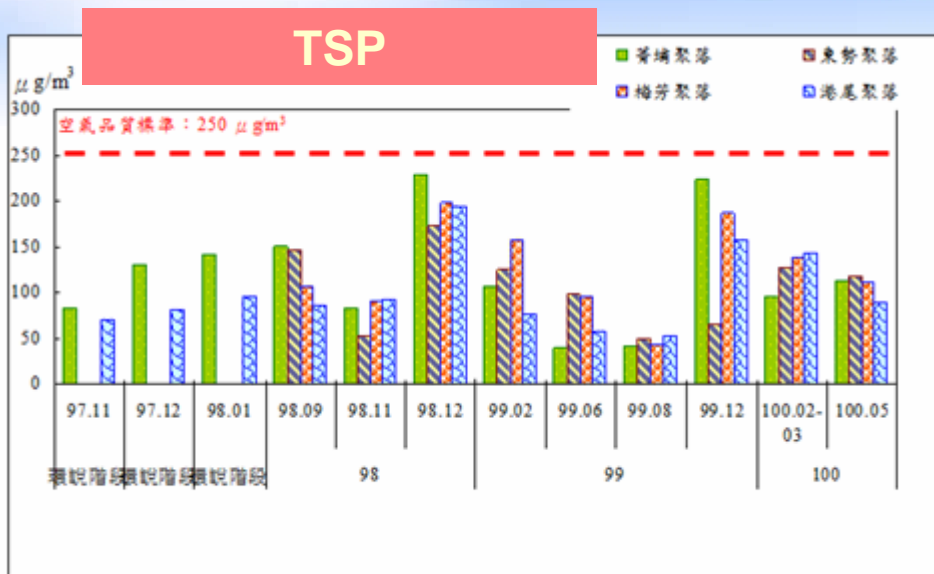
空氣品質

- 監測項目
 - 懸浮微粒 (TSP及PM₁₀)、風向、風速、溫度、溼度
- 監測地點
 - 菁埔聚落、東勢聚落、梅芳聚落、港尾聚落等4個測站
- 監測結果
 - TSP測值介於89~119 $\mu\text{g}/\text{m}^3$ 之間；PM₁₀測值介於57~73 $\mu\text{g}/\text{m}^3$ 之間，均符合空氣品質標準。
