# 中部科學工業園區二林園區 100年第3季監測結果說明

華光工程顧問股份有限公司

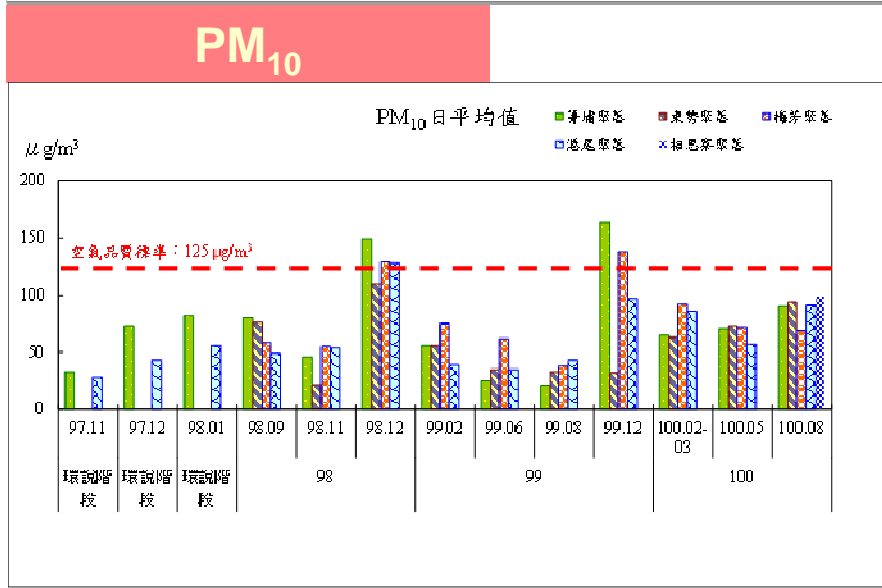
## 空氣品質

- 監測項目
  - 懸浮微粒 (TSP及PM<sub>10</sub>)、風向、風速、溫度、溼度
- 監測地點
  - 菁埔聚落、東勢聚落、梅芳聚落、港尾聚落、相思寮聚落等5個測站
- 監測結果
  - TSP測值介於147~179  $\mu\text{g}/\text{m}^3$ 之間；PM<sub>10</sub>測值介於69~99  $\mu\text{g}/\text{m}^3$ 之間，均符合空氣品質標準。
