106-107年度
高等研究園區環境監測計畫
106年9月環境監測結果說明

壹、本月執行項目說明

貳、本月執行成果說明

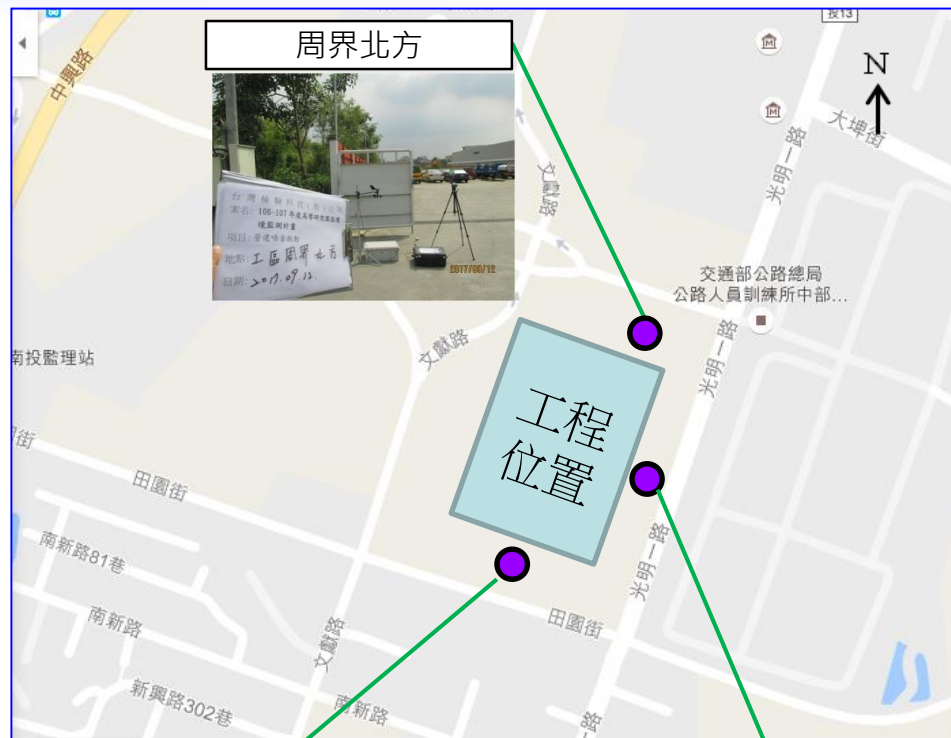
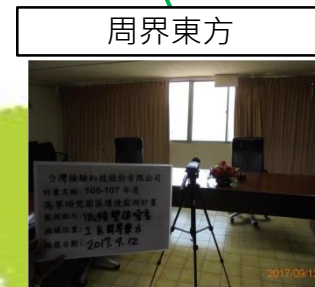
■ 施工期間監測說明-工區營建噪音振動

- 本月份(9月12日)營建噪音、營建振動及低頻噪音監測結果均符合管制標準或參考標準。

噪音地點	均能音量 (L_{eq}) (dB(A))			最大音量 (L_{max}) (dB(A))		
	校正後測值	背景	標準值	測值	背景	標準值
周界北方	62.1	42.3	67	70.6	49.9	100
周界東方	55.4	41.7	67	70.0	49.5	100
周界南方	52.6	34.6	67	66.2	39.2	100
振動地點	L_{V10} (dB)			L_{Vmax} (dB)		
	測值	背景	標準值	測值	背景	標準值
周界北方	38.3	36.1	65	39.8	37.4	—
周界東方	39.9	30.0	65	45.7	31.9	—
周界南方	34.1	30.0	65	38.2	30.0	—
低頻噪音地點	均能音量 ($L_{eq,LF}$) (dB(A))					
	測值	背景	標準值			
周界北方	41.1	37.6	44			
周界東方	26.8	25.0	44			
周界南方	35.3	31.2	44

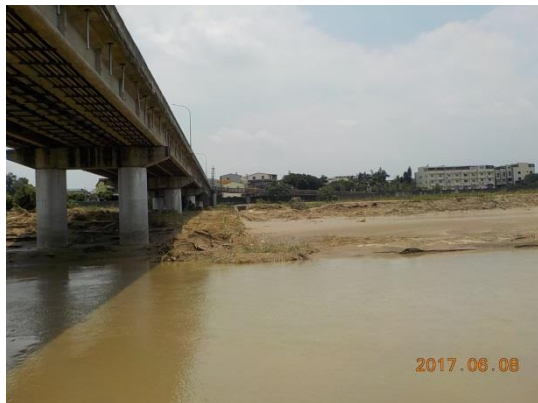
南崗大橋

- 本月(9月12日)營運期間6處地面水質測站監測結果顯示，屬乙類河川水體之軍功橋及南崗大橋測站發現**大腸桿菌群及總磷、重金屬錳**、及南崗大橋測站之**懸浮固體**未能符合乙類地面水體水質標準。各測站之**RPI 指數**分析結果介於1.00~2.25之間(介於稍受至輕度污染之間)。
- 本月中正路污水廠因操作單元功能提昇施工中，未排放放流水。本區地面水質受到生活污水及農業排水影響導致**大腸桿菌群及總磷**等測項測值常易偏高。
- 水利署第三河川局於106年仍持續於貓羅溪沿線辦理「**貓羅溪綠美橋至南崗大橋環境改善工程**」計畫(包含堤防環境營造約3800公尺，計75公頃及河道整理約1950公尺)，因河床底質擾動造成沿線水質**懸浮固體**偏高。
- **錳**測值偏高，此一現象普遍存在計畫區上下游各地面水質測站，應與地質現況有關，屬背景值。

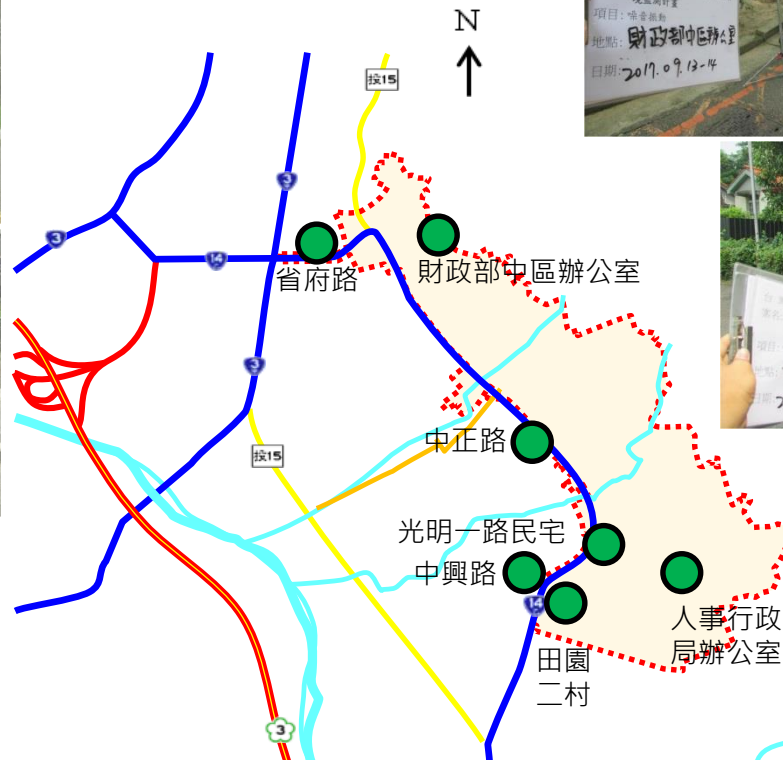
■ 施工期噪音及振動測站位置示意圖

- 本開發計畫園區
- 敏感受體噪音振動測點

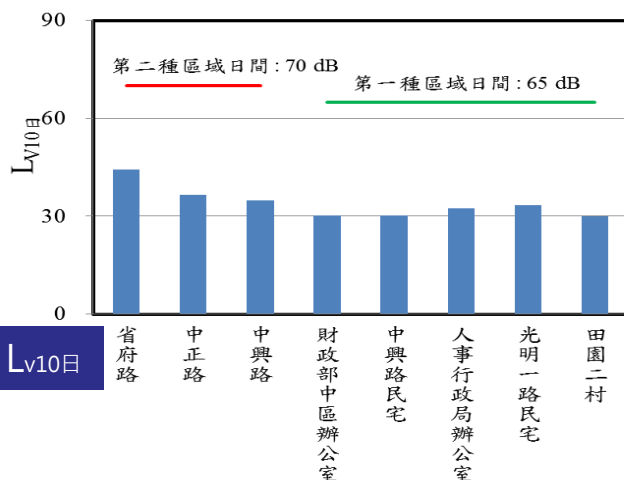
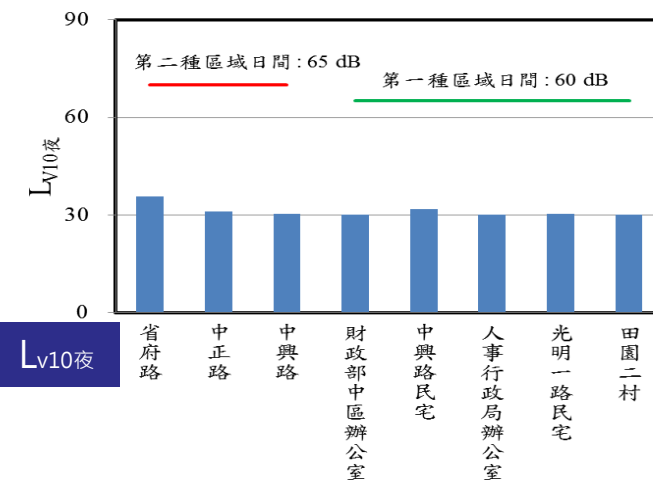
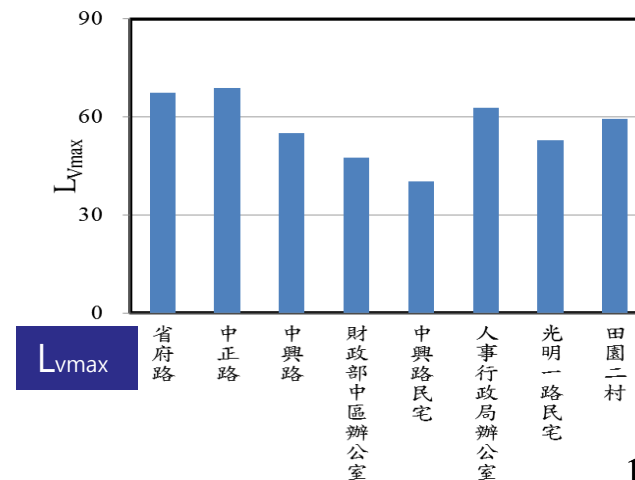
■ 振動監測結果，無異常情形
