科技部 中部科學園區管理局

台中園區環境保護監督小組
110年第2次會議

110年6月

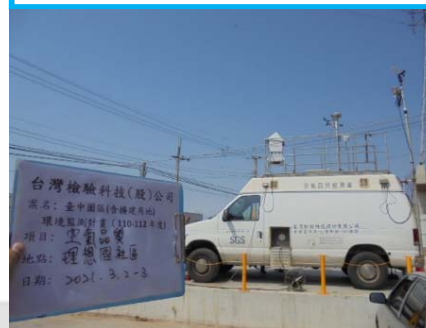
理想國社區環境現況

- 本季3月理想國社區TSP測值為 $255 \mu\text{g}/\text{m}^3$ 、 PM_{10} 日平均之測值為 $130 \mu\text{g}/\text{m}^3$ ，其中 PM_{10} 超過空品標準，而TSP則超過歷次監測最大值。
- 比對各測點監測結果及風向，僅有理想國社區發生超標情形，且本園區目前無開挖整地作業，非受本園區影響所致。

- 經現場勘查，理想國社區測點鄰近30公尺範圍內有兩處工程正在進行中，以風向判斷應受北方帶狀道路工程影響所致，惟因福德祠新建工區位於監測點旁，無法完全排除此工程之影響。
- 比對PM₁₀逐時值顯示，主要影響時間位於10點至17點，與工程施作時間相符，可推測測點TSP及PM₁₀係受鄰近工程施工影響所致。
- 依兩工程施工工期，後續仍有可能影響本測點，惟為使資料具有一致性，後續將持續於相同位置進行監測調查，並確實記錄測點週邊情形。

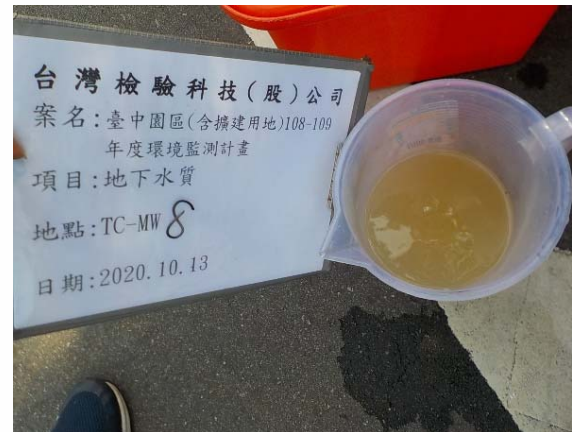
TC-MW8 水色照片

測項	TC-MW8	TC-MW16
pH	6.05	5.82
氧化還原 電位(mV)	371.9	350.7
懸浮固體	190	391
鐵	7.72*	12.1*
