國家科學及技術委員會中部科學園區管理局
二林園區環境保護監督小組
112年度第2次會議

中華民國112年 11月 15日

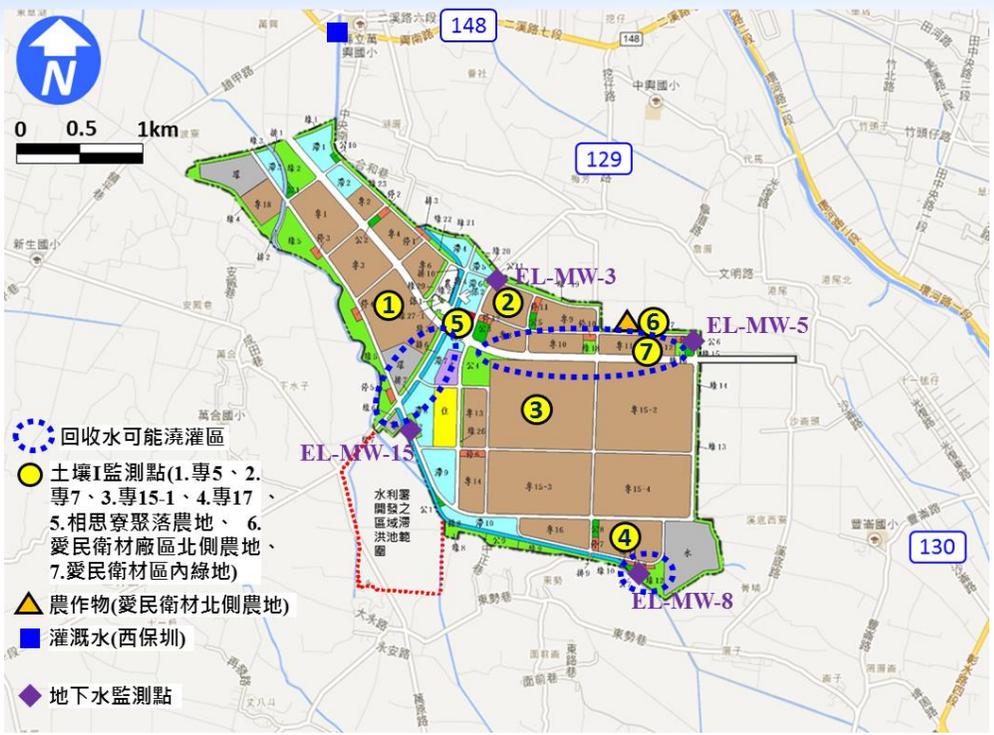
圖九、二林園區營運期間土壤、地下水、農作物
監測地點示意圖

地下水環評承諾(4處) EL-MW-3、5、8及15 每季1次	地下水申報(20處) 每年2次 (豐、枯水期各1次)
土壤環評承諾(7處) 及土壤申報(20處) 每年1次	農作物(愛民衛材北側農地) 每年1次

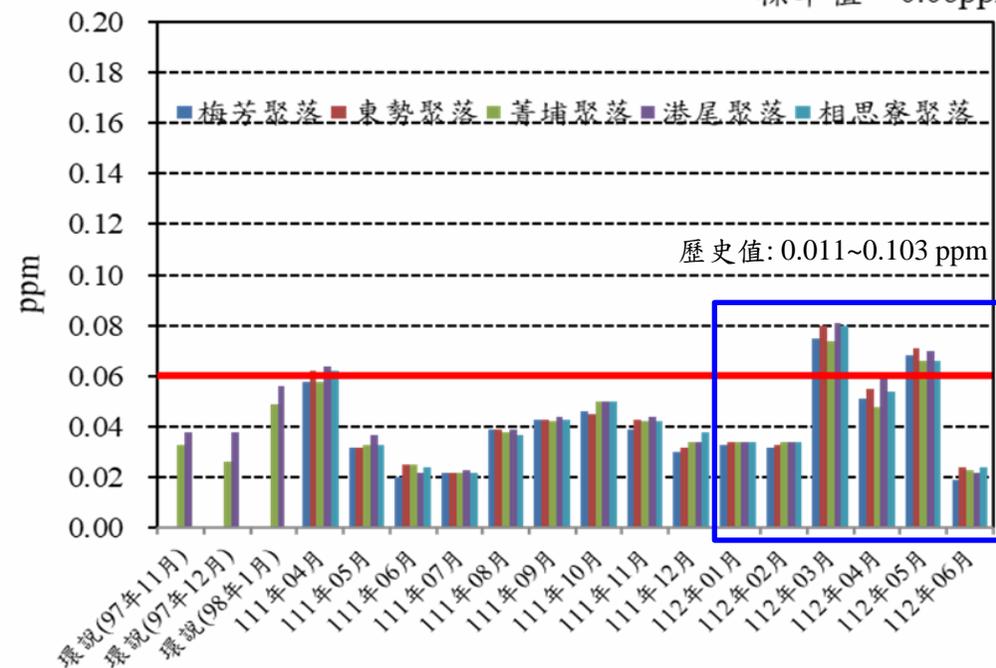
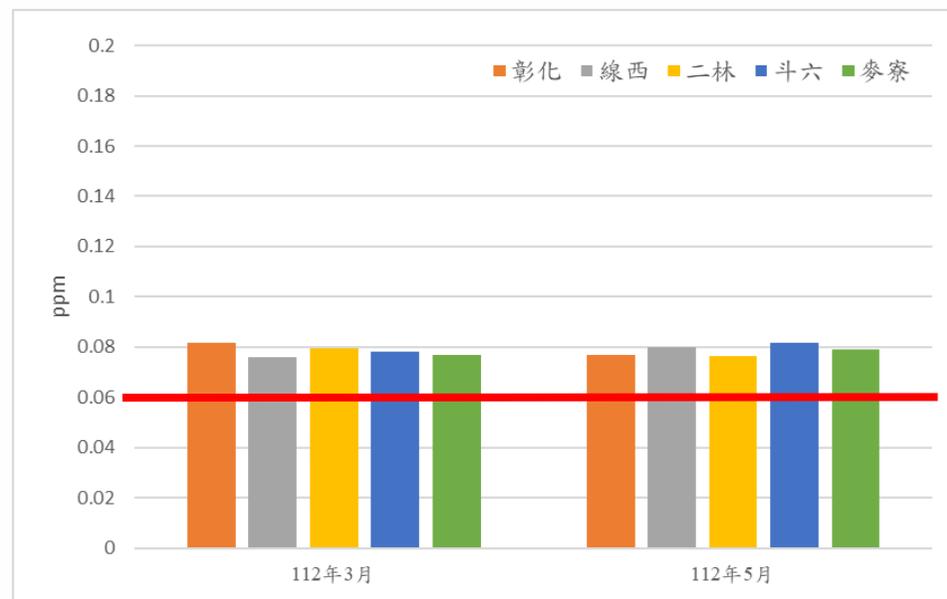
臭氧(O₃)8小時平均值

➡ 112年3月、5月各測站之臭氧8小時平均值及PM_{2.5}、4月PM_{2.5}及PM₁₀超出標準限值外。經與相同監測日期之環境部測站(彰化、線西、二林、斗六、麥寮)比對，其測值之起伏與環境部測站相似，顯示乃整體區域背景偏高造成。

標準值：0.06ppm

歷史值：0.011~0.103 ppm

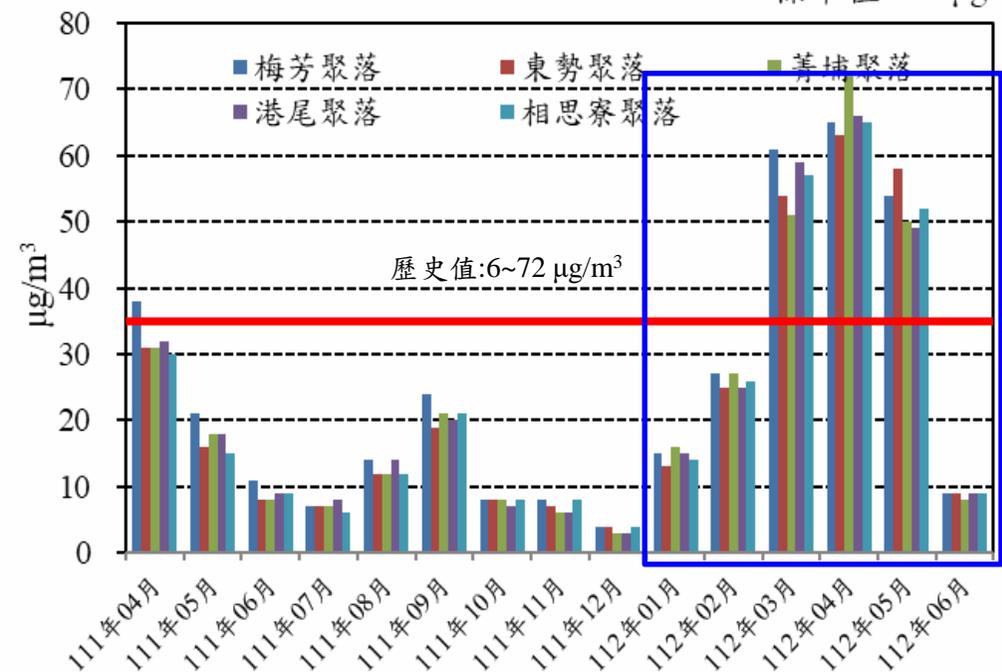
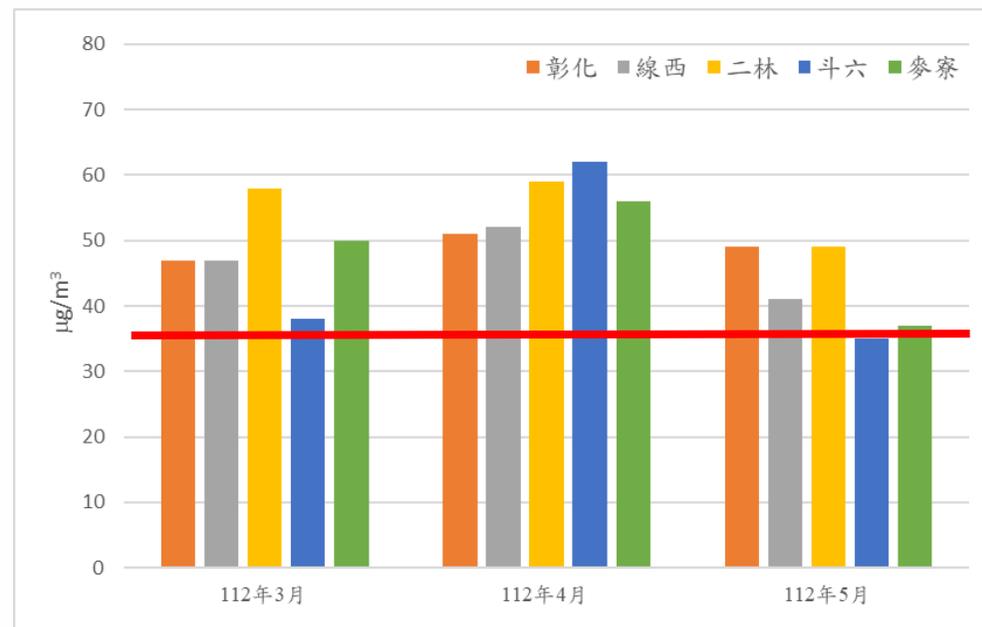
細懸浮微粒(PM_{2.5})24小時平均值

細懸浮微粒(PM_{2.5})24小時值
標準值：35µg/rr

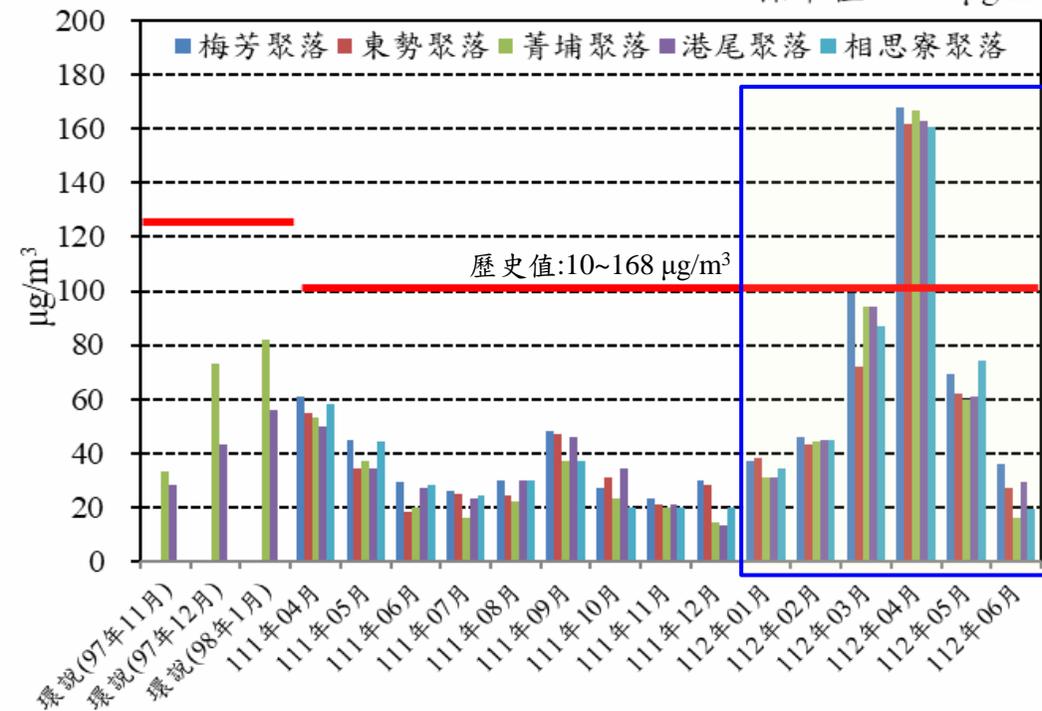
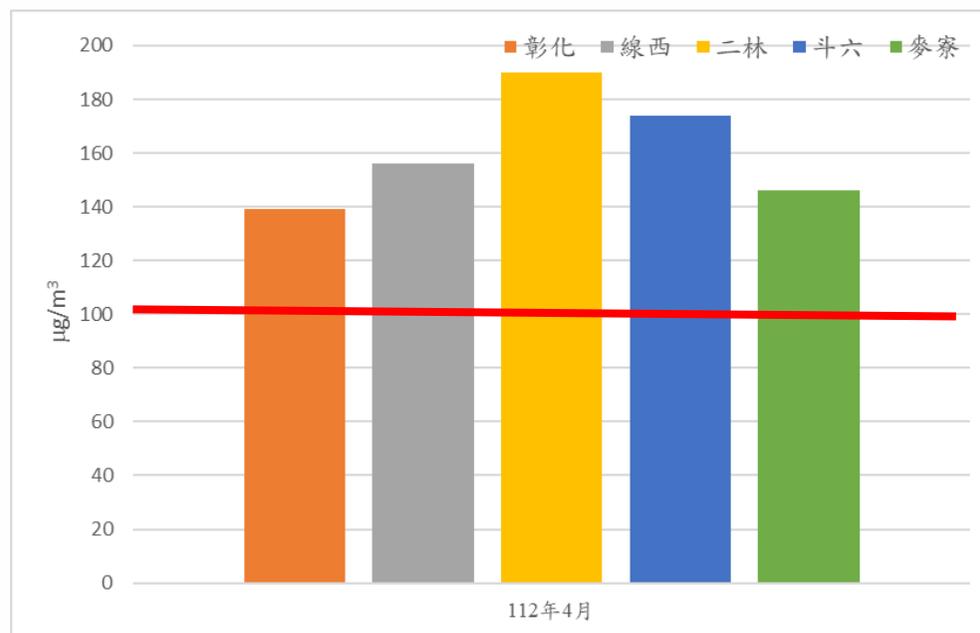
細懸浮微粒(PM₁₀)24小時平均值

懸浮微粒(PM₁₀)24小時值
標準值：100 µg/m³

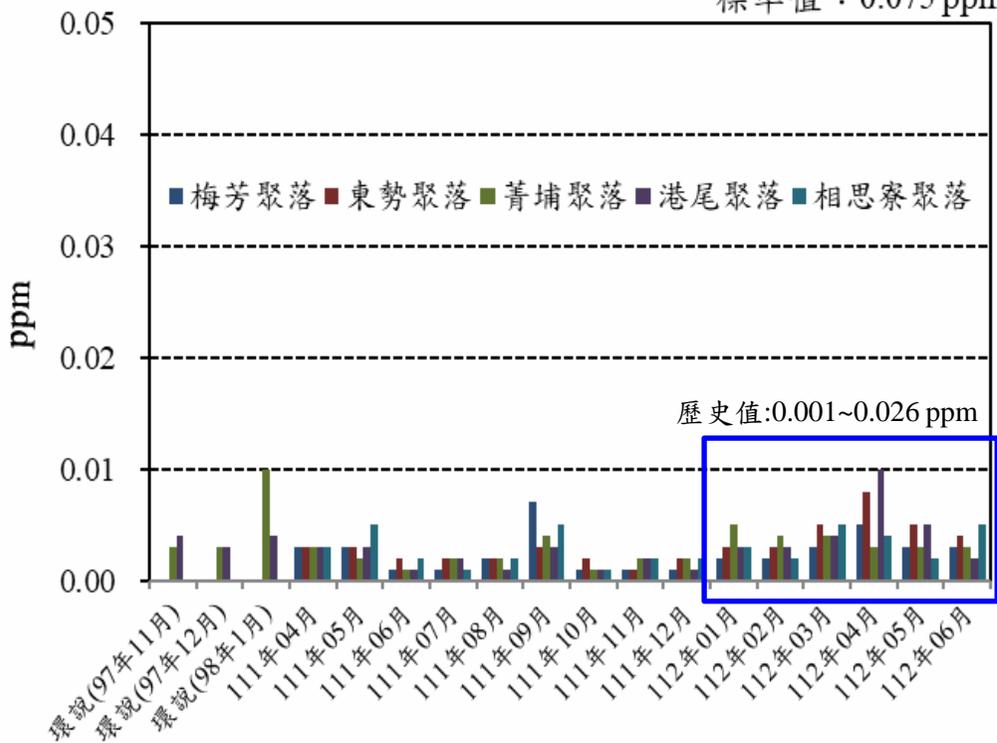
二氧化硫(SO₂)小時平均值

各測站二氧化硫、二氧化氮、一氧化碳等測值均可符合標準限值；酸鹼氣與重金屬檢測結果測值多為ND。

標準值：0.075 ppm

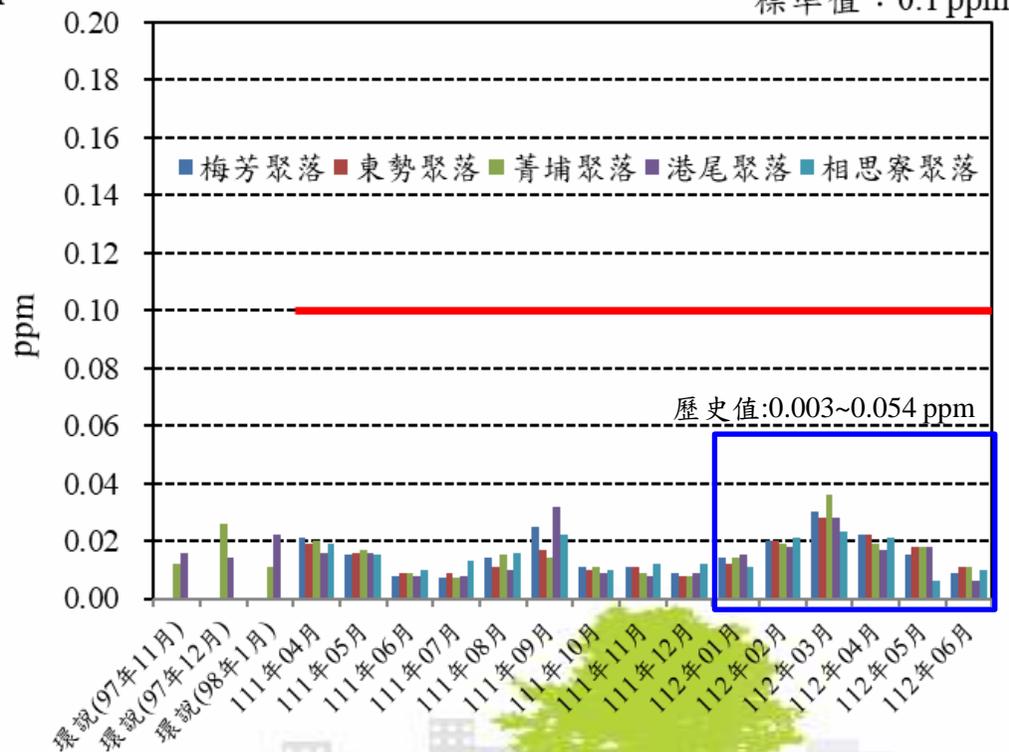
二氧化氮(NO₂)小時平均值

標準值：0.1 ppm

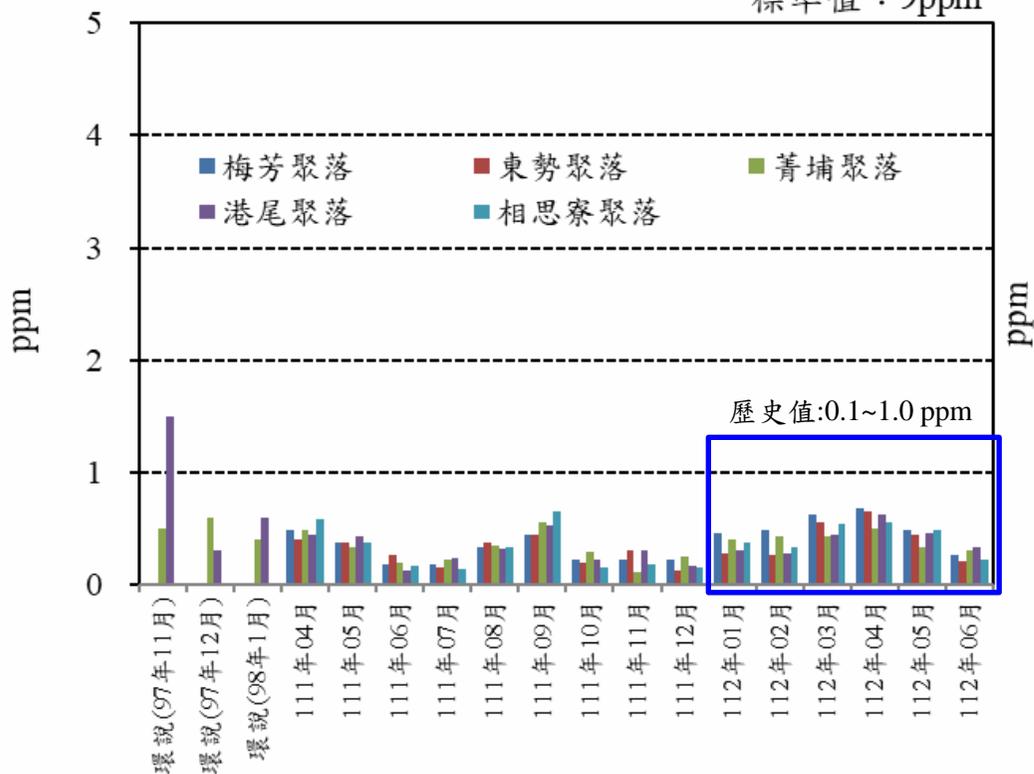
一氧化碳(CO)8小時平均值

標準值：9ppm

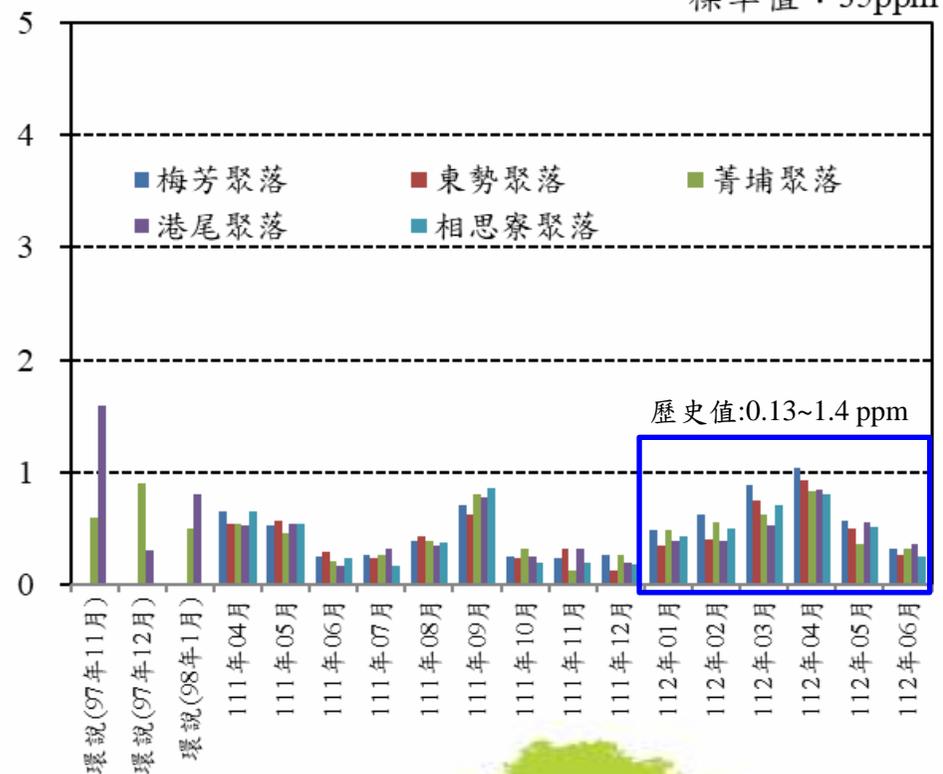
一氧化碳(CO)小時平均值

標準值：35ppm

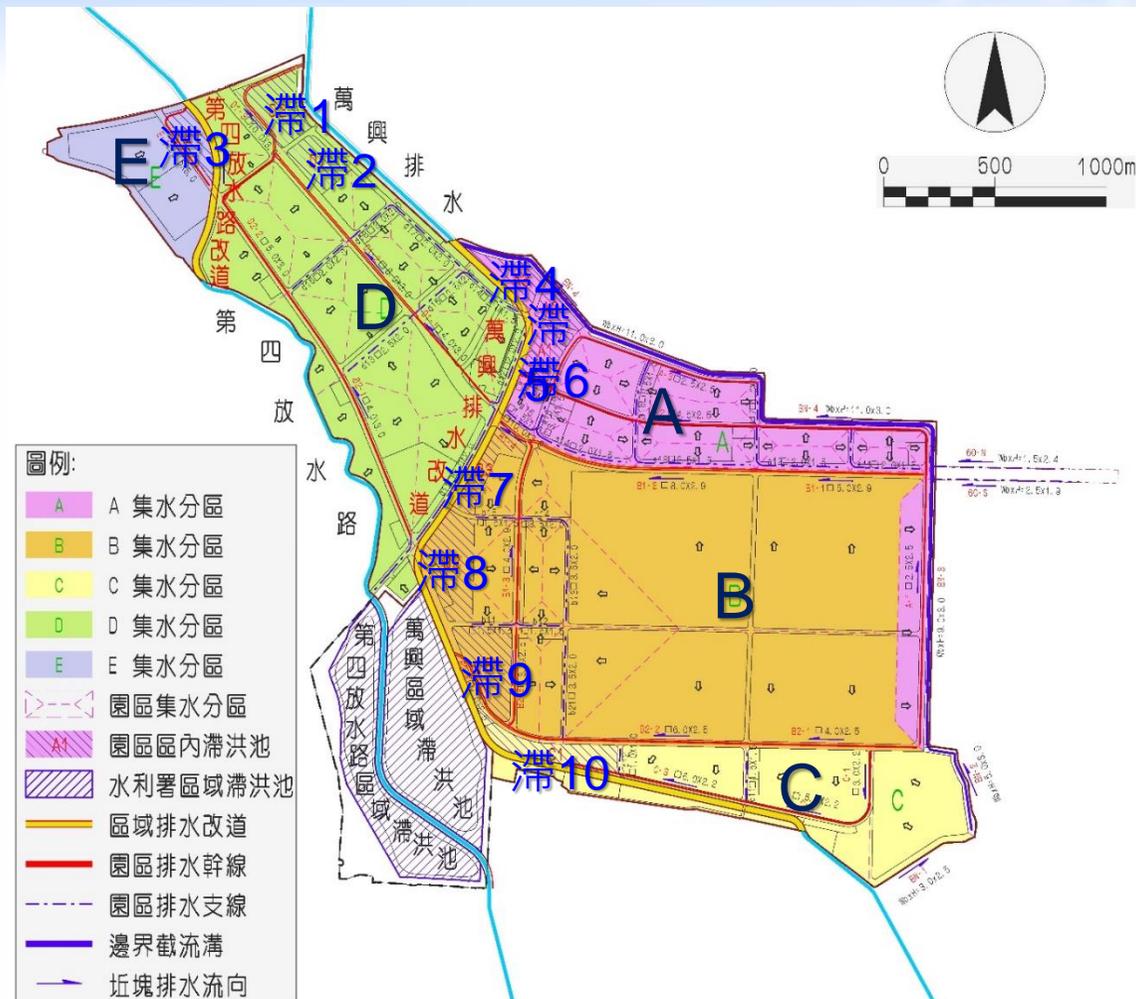
- 五大排水分區
- 分區滯洪、疏散流量
萬興排水：A~D
第四放水路：E
- 滯洪池容量採100年重現期暴雨入流量設計
- 滯洪池出口排放量依據「萬興排水系統規劃修正報告(中科二林園區周邊排水)」內容辦理，以落實萬興排水系統總量管制

萬興排水比流量：2.90CMS/KM²
第四放水路比流量：3.00CMS/KM²

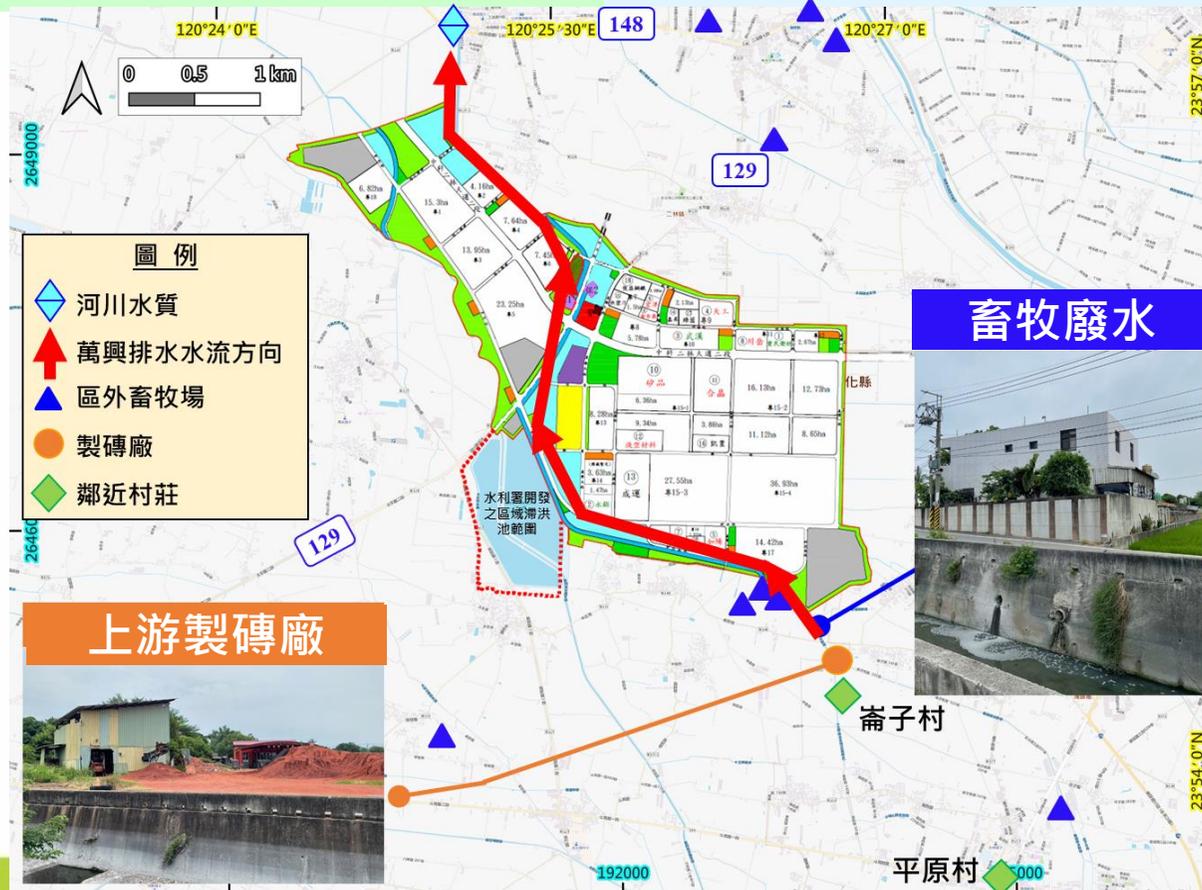
萬興排水文興橋上游(東崙橋)

本測點位於二林園區之上游，故並未受本計畫施工影響；另依據現場勘查，萬興排水沿線有養豬及養鴨廢水排入，導致測值偏高。

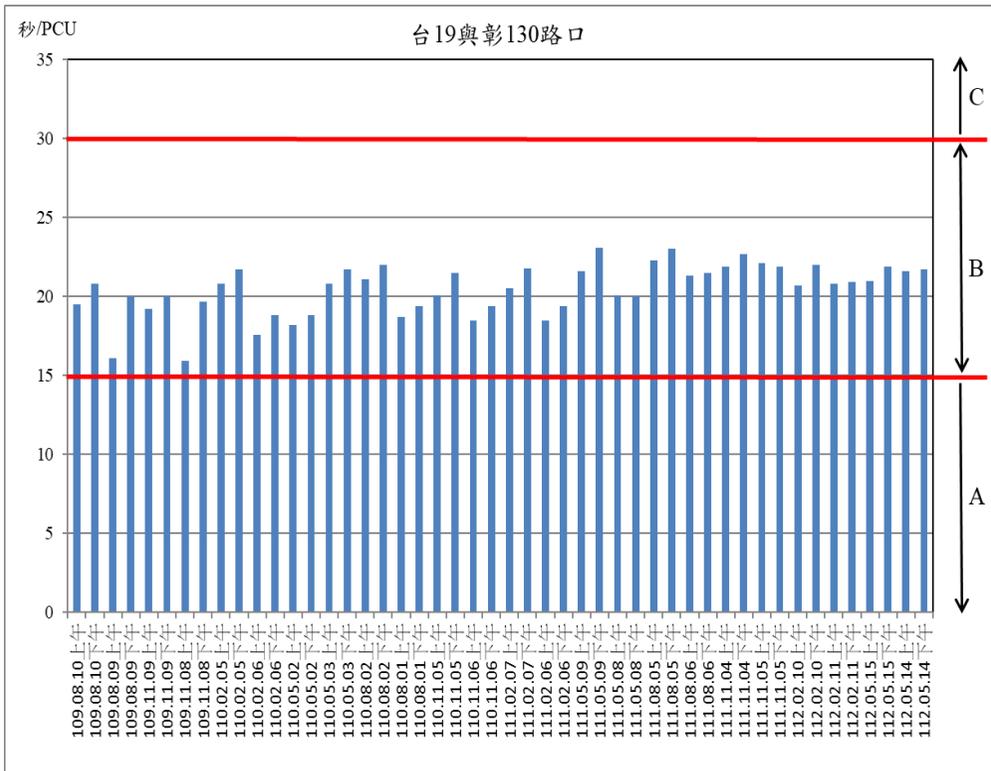
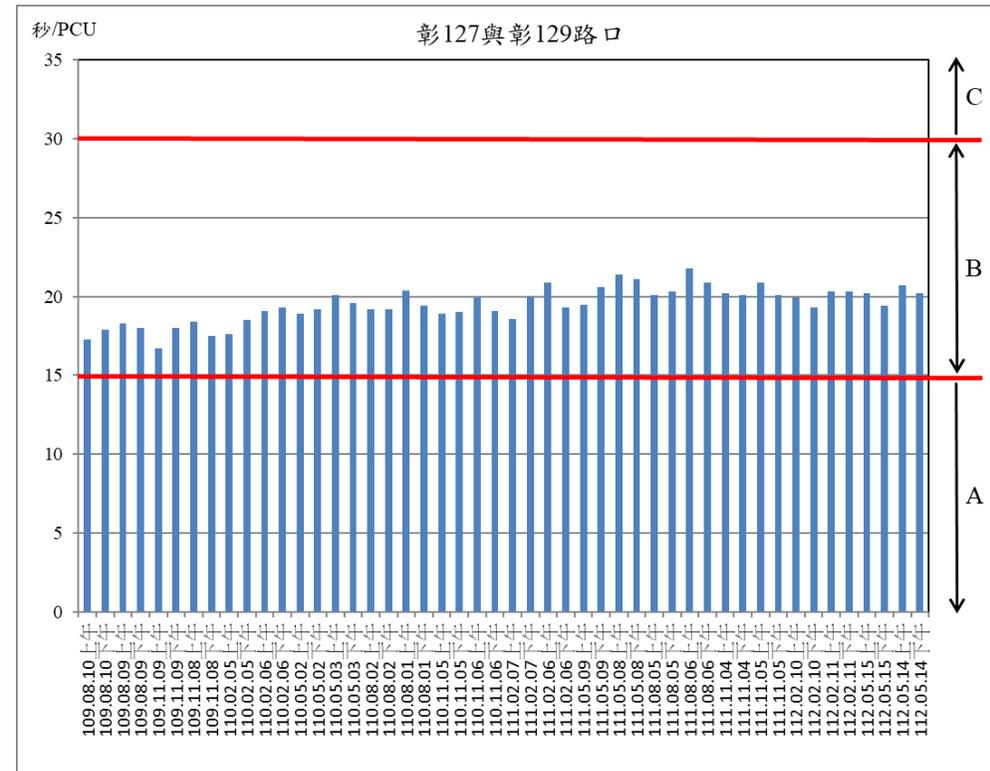
➡ 台19與彰130路口：平常日及假日尖峰時段之道路服務水準均為B級。

➡ 彰127與彰129路口：平常日及假日尖峰時段之道路服務水準均為B級。

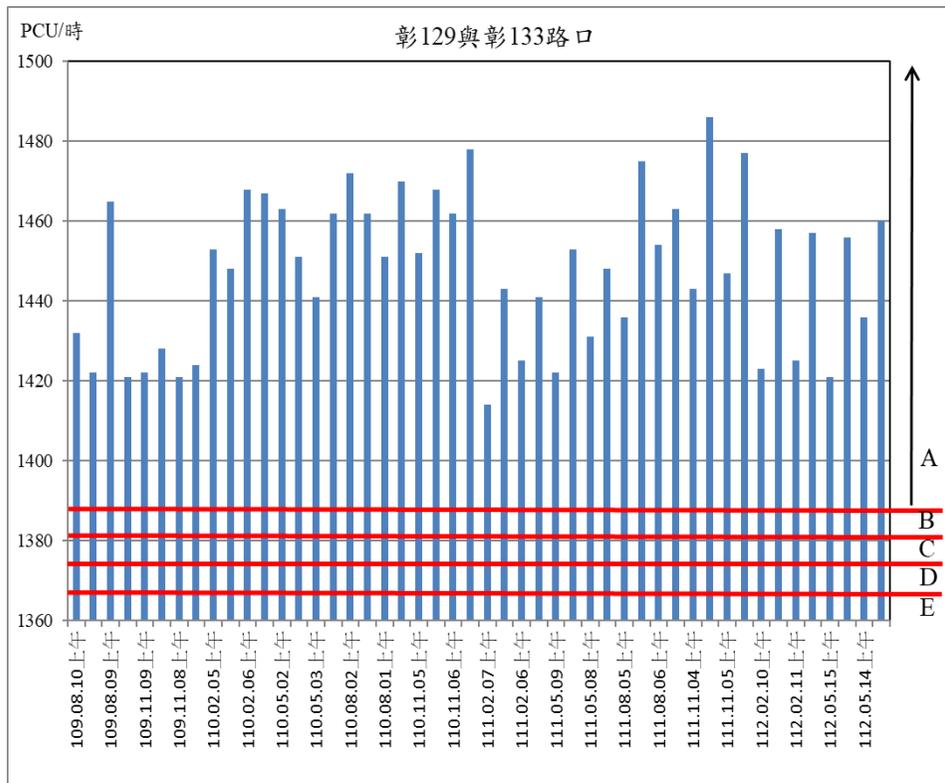
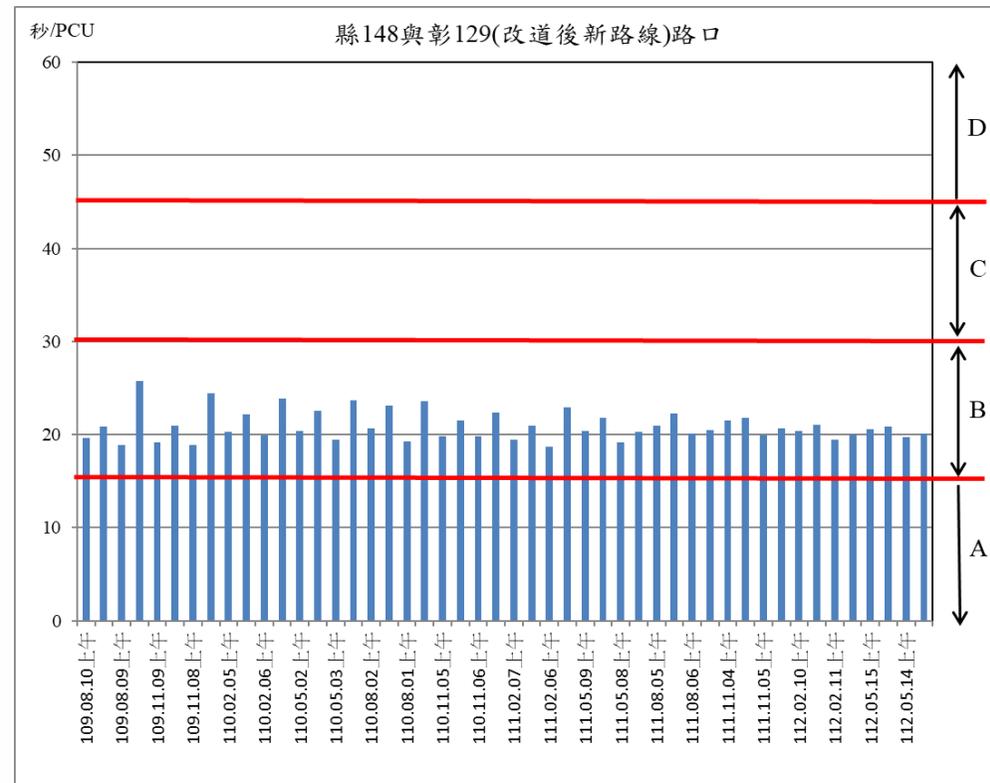
- ▶ 彰129與彰133路口：平常日及假日尖峰時段之道路服務水準均為A級。
- ▶ 縣148與彰129路口：平常日及假日尖峰時段之道路服務水準均為B級；

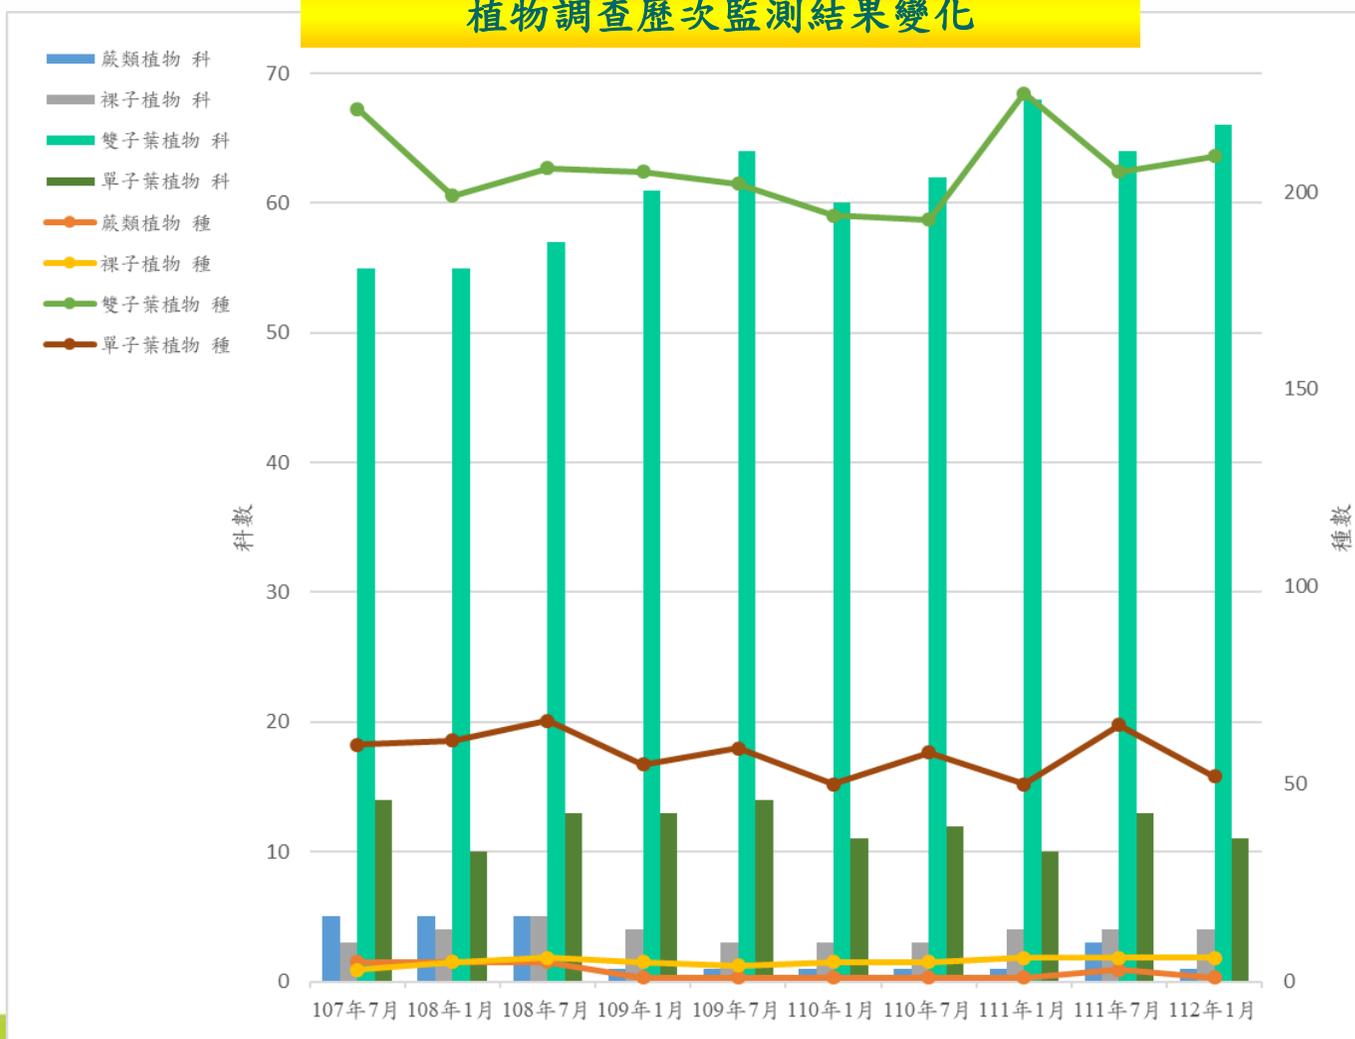
植物調查歷次監測結果變化

► 整體植物狀況呈現穩定狀態。

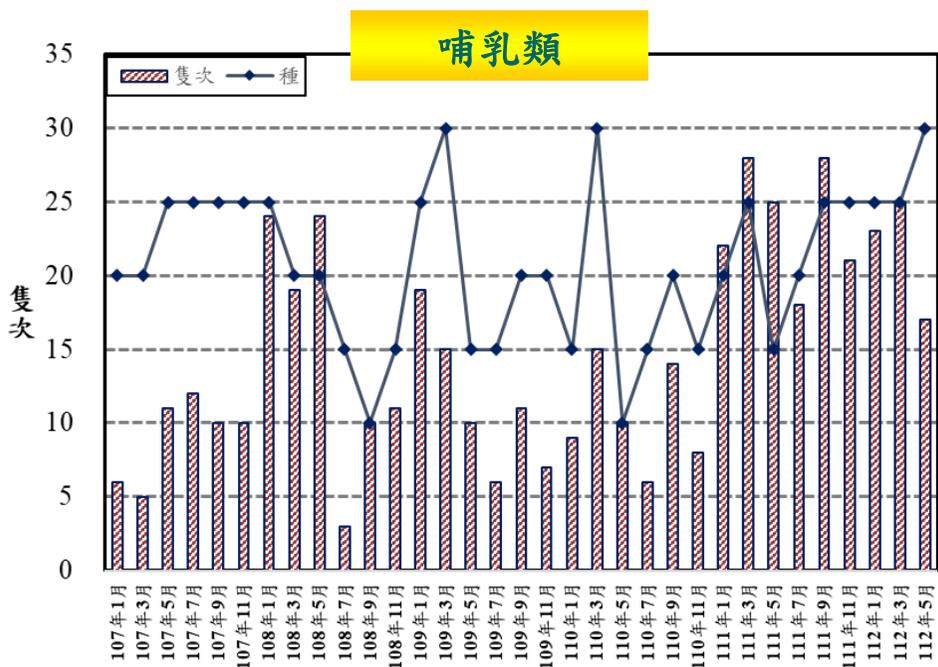
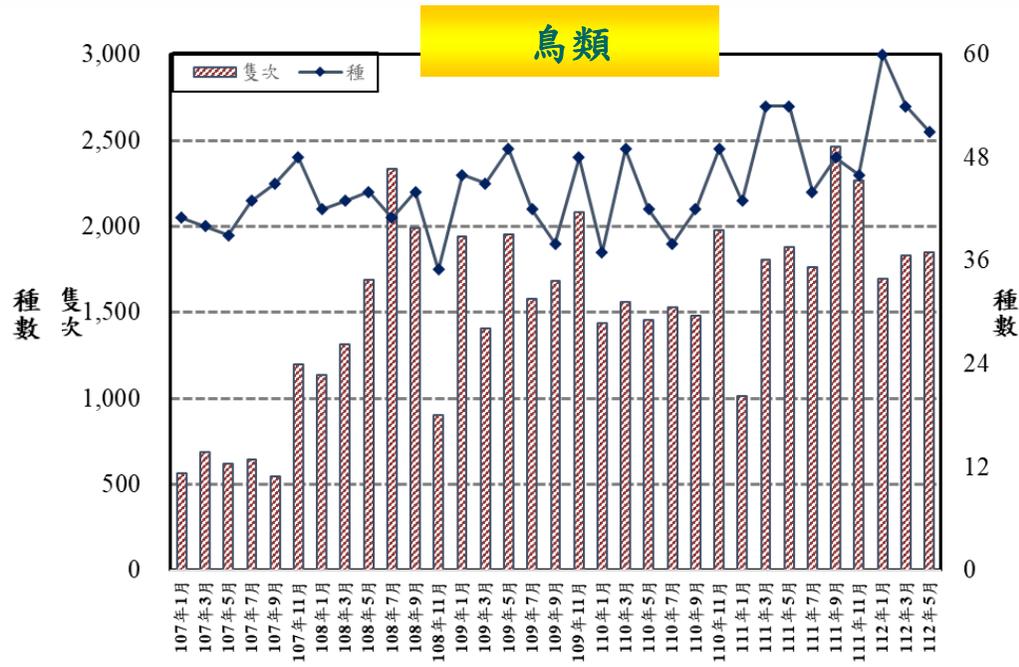
動物

除季節性變化產生不定期的族群波動外，另監測範圍內多屬農耕地與草生地，常處於擾動狀態，亦會造成種數與隻數的變化。
