中部科學工業園區二林園區  
100年11月環境監測結果說明

華光工程顧問股份有限公司

# 環境監測計畫執行結果

# 施工期間環境監測

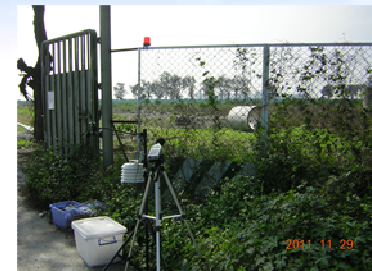
工區1-1(宏業畜牧場前)

本月營建噪音同時監測20Hz至20kHz及20 Hz至200 Hz（低頻）兩種頻率噪音，監測成果分析如下表所示。本月營建噪音（20Hz至20kHz）監測 $L_{eq}$ 監測50.9~64.8 dB(A)， $L_{max}$ 監測值 65.6~81.2 dB(A)。本月營建低頻噪音（20 Hz至200 Hz）監測 $L_{eq}$ 監測值介於 32.8~43.5 dB(A)。本月各項監測值皆符合相關法規標準。

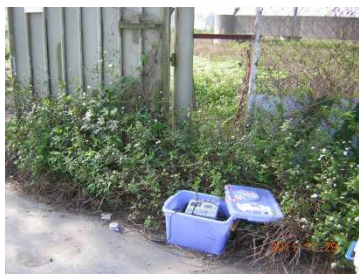
工區1-1(宏業畜牧場前)

本月營建振動監測 $L_{V10}$ 分鐘平均值之監測值介於32.7~39.3 dB，法規對營建振動並無規範。

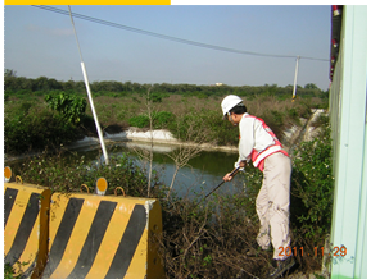
放流水

本月各項監測值皆符合放流水水質標準。

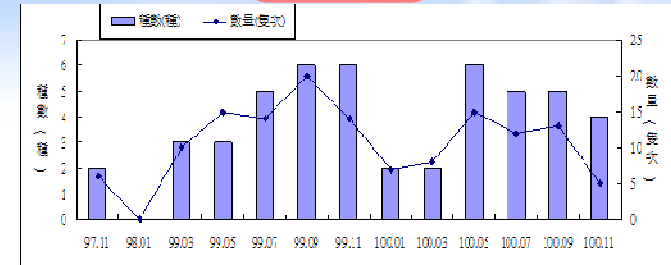
爬蟲類

- 爬蟲類**：共發現1目2科4種5隻次。比較上次(100/9)及去年同期(99/11)之記錄，本區出現之爬蟲類種數介於4~6種間，以去年同期調查出現之種數最多(6種)；本區出現爬蟲類隻數則介於5~14隻次間，以去年同期調查出現之隻數最多(14隻次)。比較歷年來爬蟲類數量變化，可發現與兩棲類類似，皆於夏季有一數量高峰，而冬季則數量下滑，未來將持續比對數據以釐清變化趨勢。
- 蝴蝶**：共發現5科8種123隻次。比較上次(100/9)及去年同期(99/11)之記錄，本區出現之蝶類種數介於8~17種間，以去年同期調查出現之種數最多(17種)；本區出現蝶類隻數則介於97~196隻次間，以去年同期調查出現之隻數最多(196隻次)。比較歷年來蝶類種類族群量變化，可發現種類變化有類似趨勢，但族群數量則無明顯趨勢，推測原因為蝶類種類出現受到季節因素影響較大，而族群量則易受鄰近農耕地種植作物的種類影響，因此容易大起大落，後續變化仍需長期觀察監測。
