科技部中部科學園區管理局二林園區
環境保護監督小組109年度第2次會議

中華民國109年11月16日

109年第1季~109年第2季監測之異常狀況及處理情形

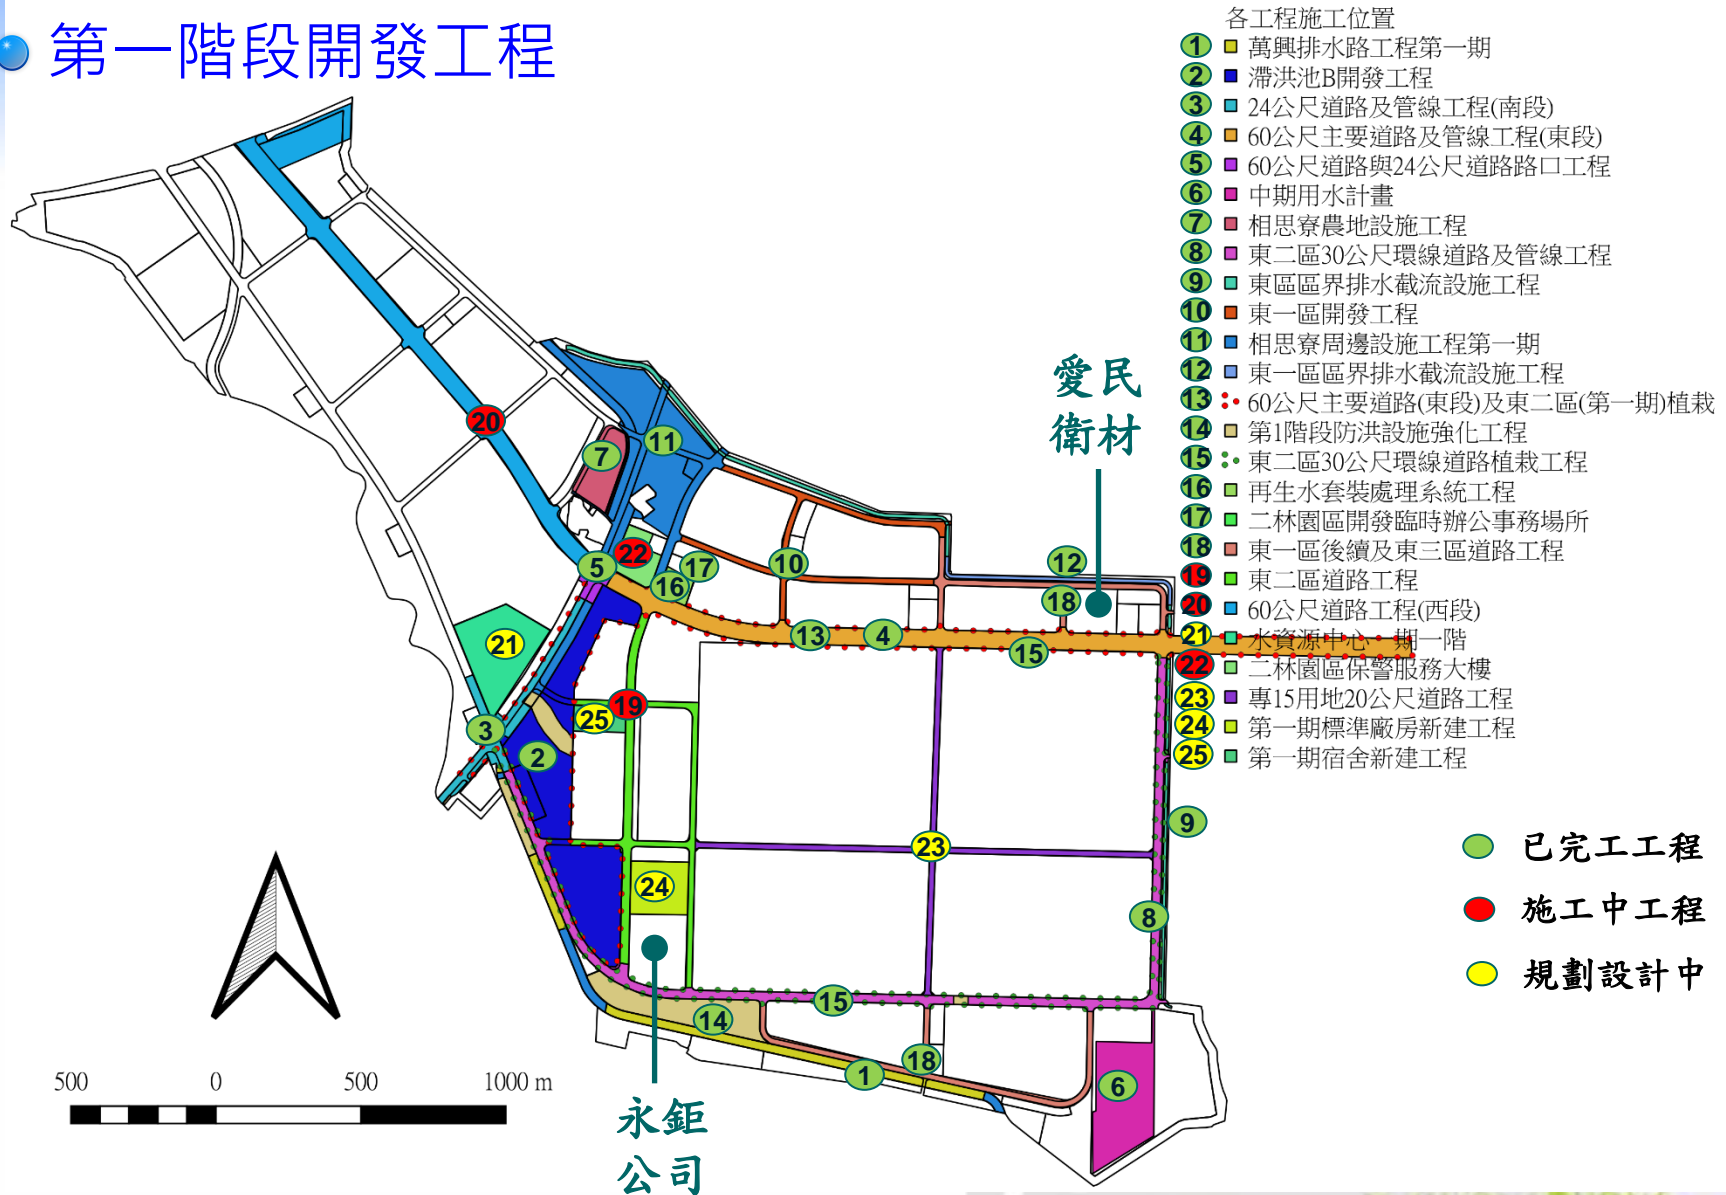
● 第一階段開發工程

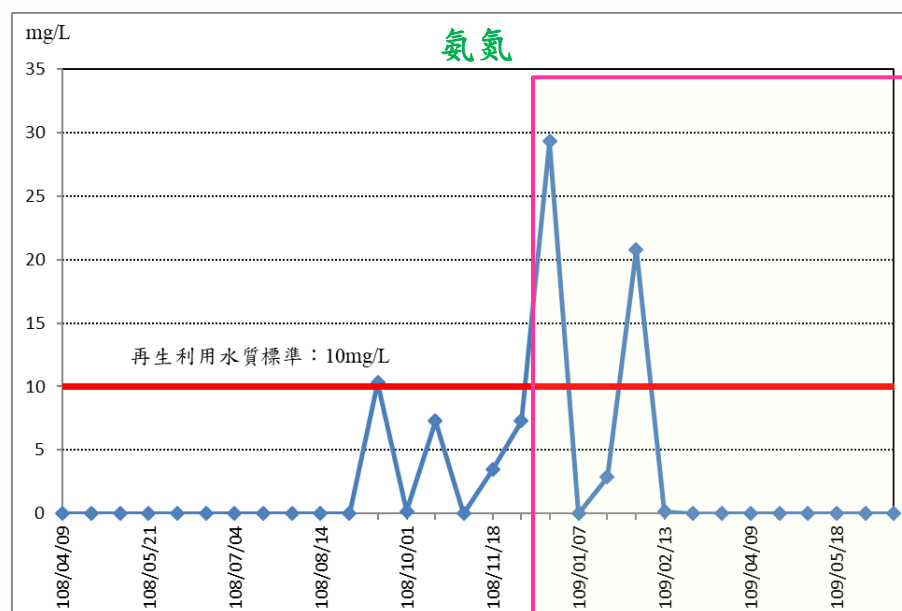
3 水資中心處理水質(廠商放流水)

- ▶愛民衛材營運廢水均回收使用，並未排放至區外之承受水體。
- ▶各項測值除大腸桿菌群及氨氮曾有超過再生利用水質標準外，均符合再生利用水質標準；若不符合再生利用水質標準，將停止回收使用再處理，若符合再生利用水質標準，則依據規定僅用於廠區綠地澆灌用途。

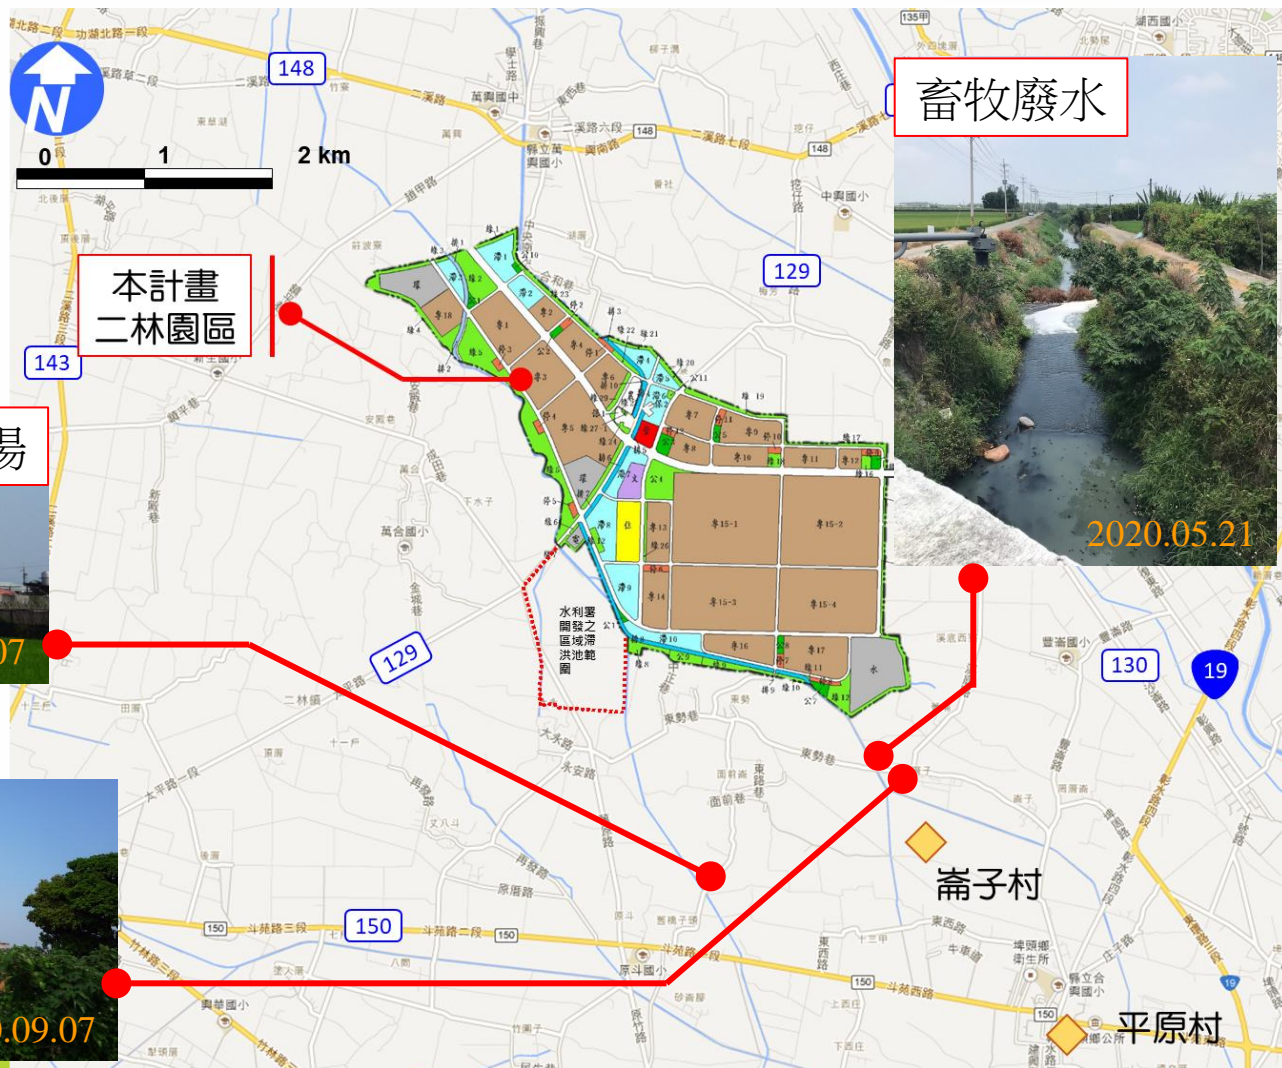
污染源調查

本測點位於二林園區之上游，故並未受本計畫施工影響；另依據現場勘查，萬興排水沿線有養豬及養鴨廢水排入，導致總氮、氨氮等測值常有偏高。

養豬及養鴨場畜牧廢水
廢棄物堆置處之逕流廢水

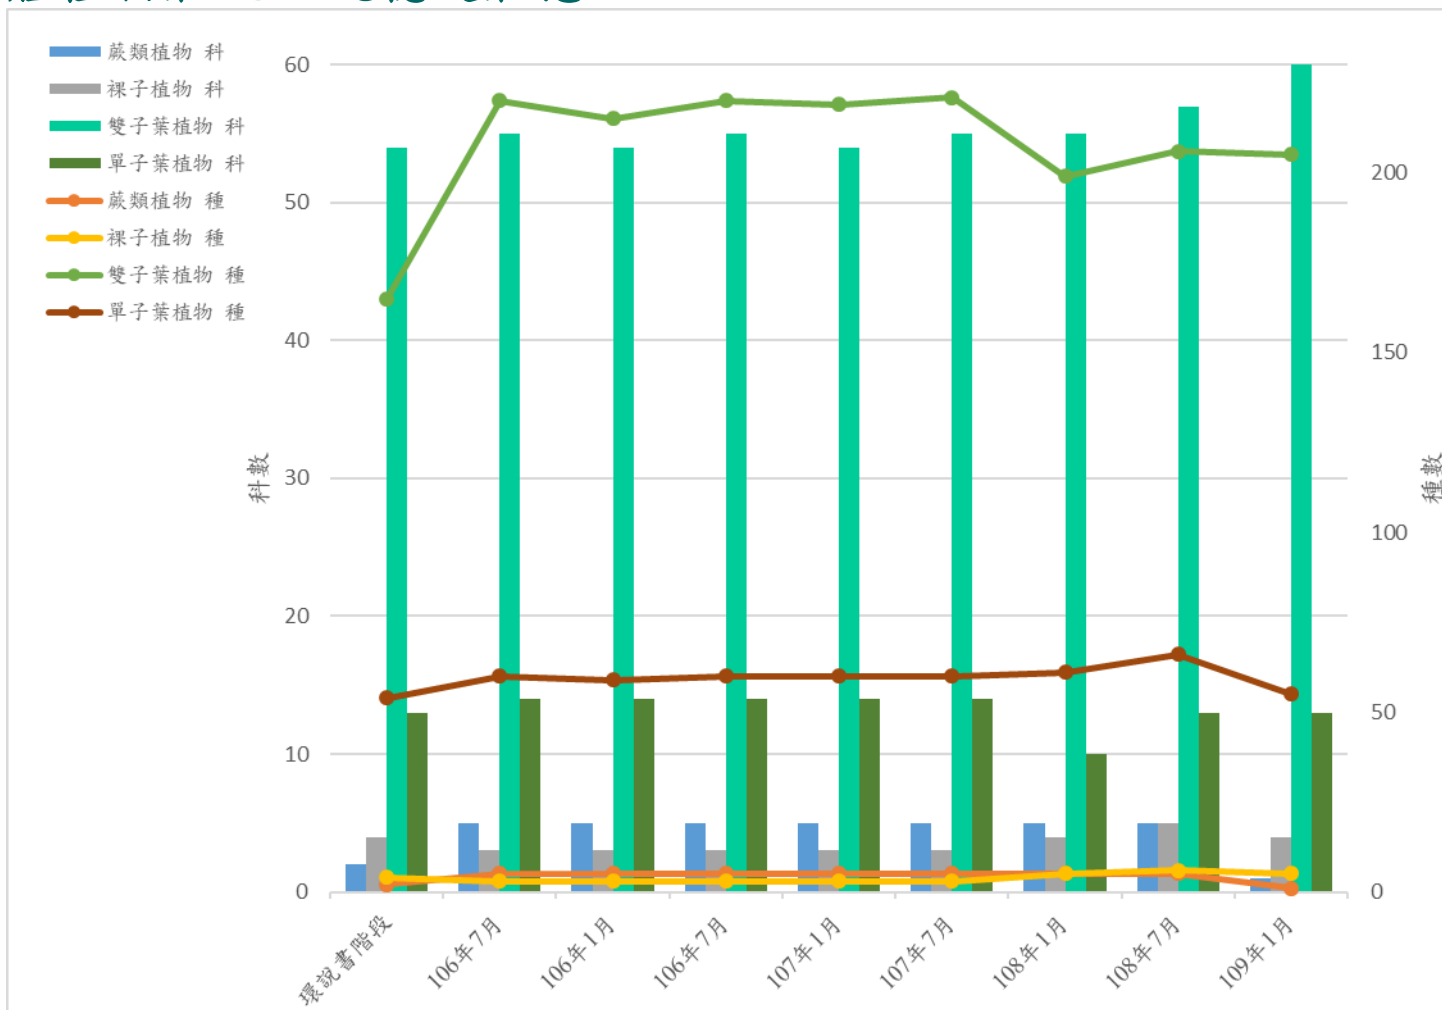
植物調查歷次監測結果變化

整體植物狀況呈現穩定狀態。

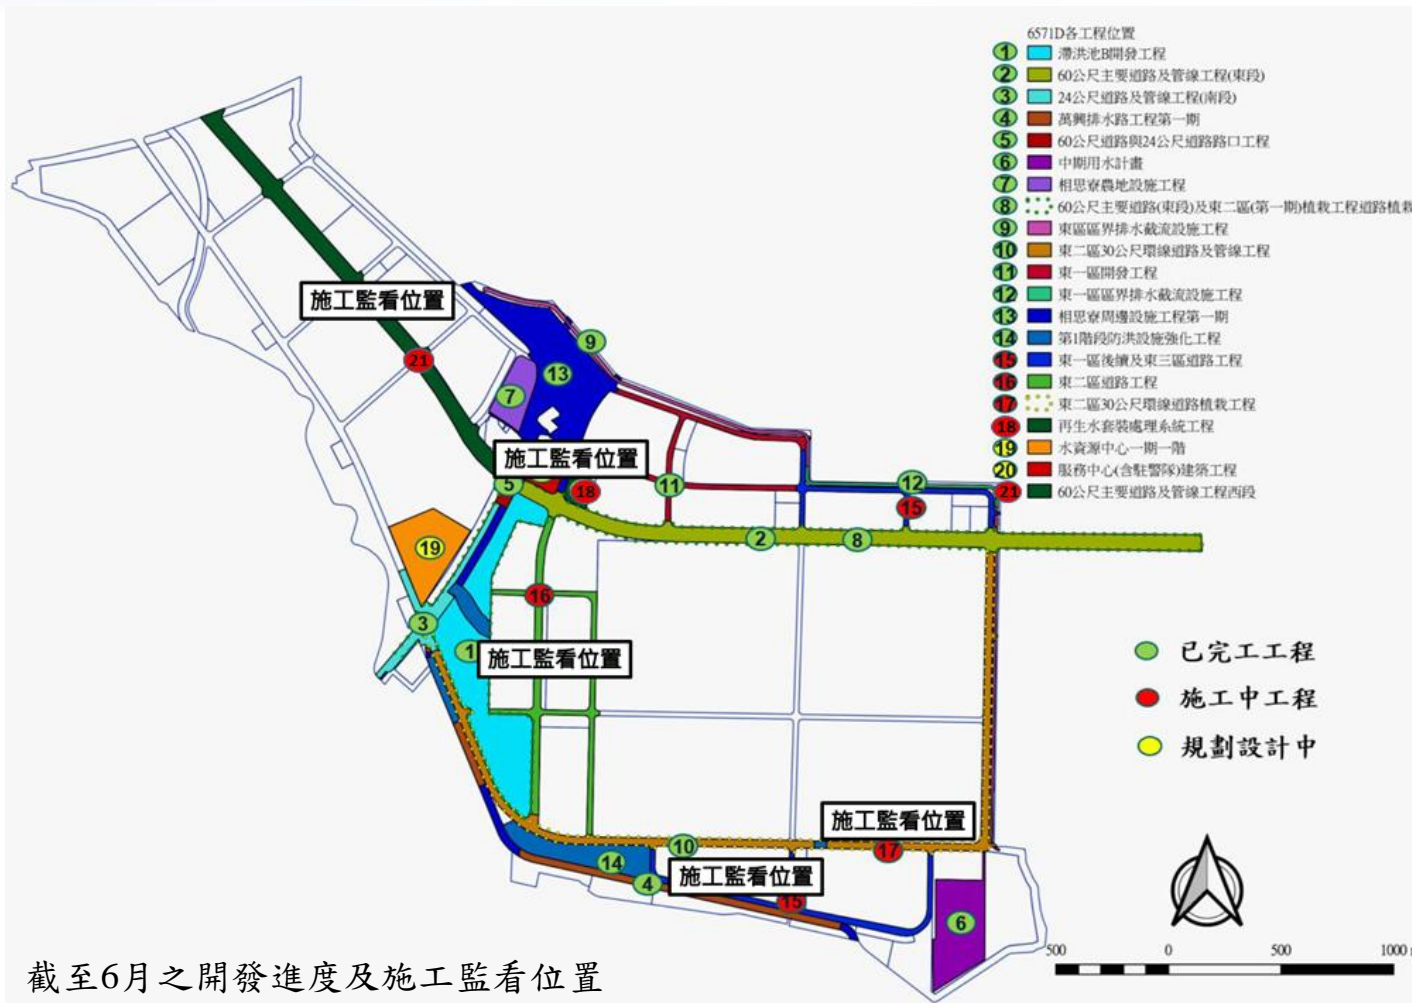
►調查地點：園區範圍內地表清除及開挖區域。

►疑似遺址範圍外施工區域皆未發現任何文化遺物及遺跡。

牆面並未有史前遺物
