科技部中部科學園區管理局二林園區  
環境保護監督小組**110年度第1次會議**

中華民國110年05月25日

二林園區公共工程分二階段開發(101年8月修正核定)

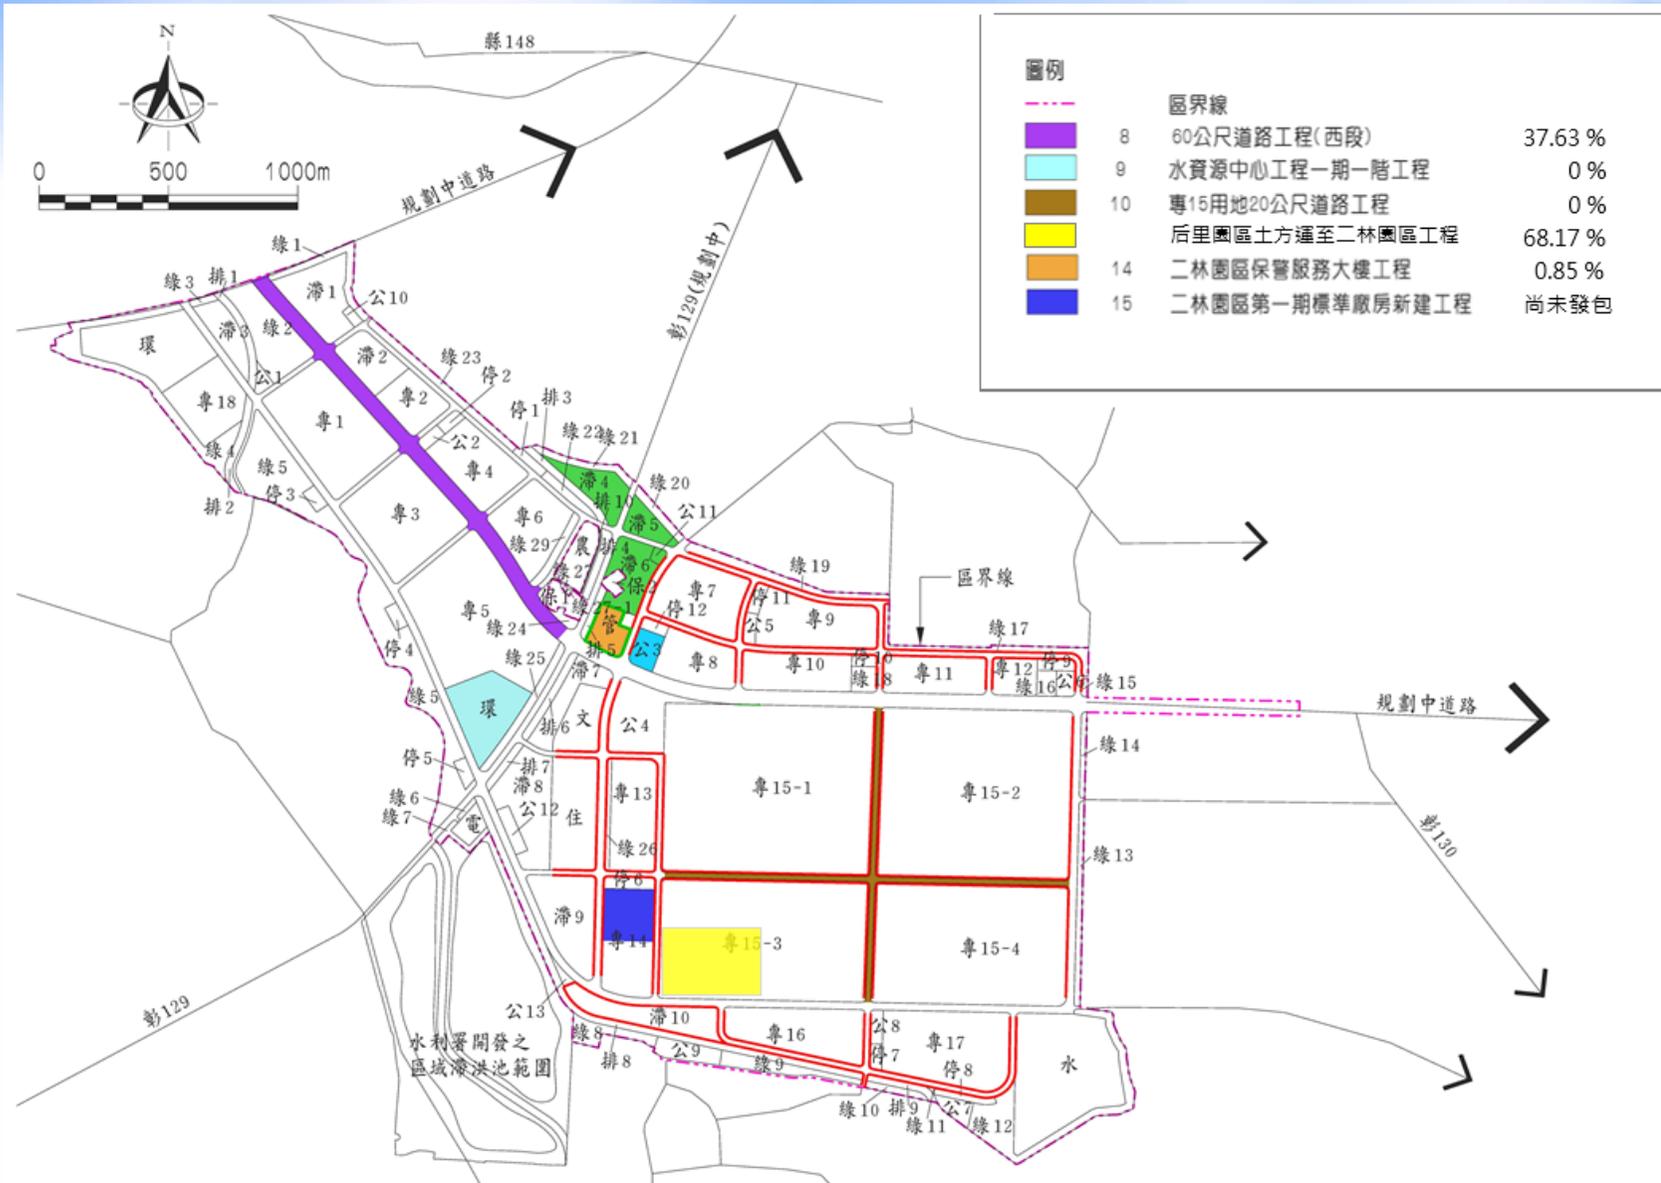
委員意見	辦理情形
一、張祖恩 召集人	
(三)園區施工中或近期即將施工之工程位置，內容宜做整理並展示各工程進度，污染潛勢與管理對策，並與環境監測值進行比對討論。	本園區主要開發工程施工位置及工程進度如下圖所示，後續將與環境監測結果進行相關性比對，以擬訂相應的管理對策。
(四)目前旱季，不論園區公共設施或進駐廠商之工地，皆易有揚塵而致PM <sub>10</sub> 、PM <sub>2.5</sub> 升高之勢，宜請督促採用低污染施工機具，並採積極揚塵預防/防制之作為。	本局將督責各工程承包商與進駐廠商加強施工階段揚塵控制，除依照營建工程空氣污染防治設施管理辦法內所要求之管理方式外，本局另加強管制方式如下： 1.妥善規劃施作工序，避免全面擾動施工，並於分階段施工完成後儘速覆蓋防塵網以減少裸露面積。 2.裸露地表以水車或自動灑水系統進行灑水並搭配覆蓋以抑制揚塵。 3.工區內車行路徑鋪設鋼板或混凝土、瀝青混凝土、粗級配等鋪面，減少車行揚塵。

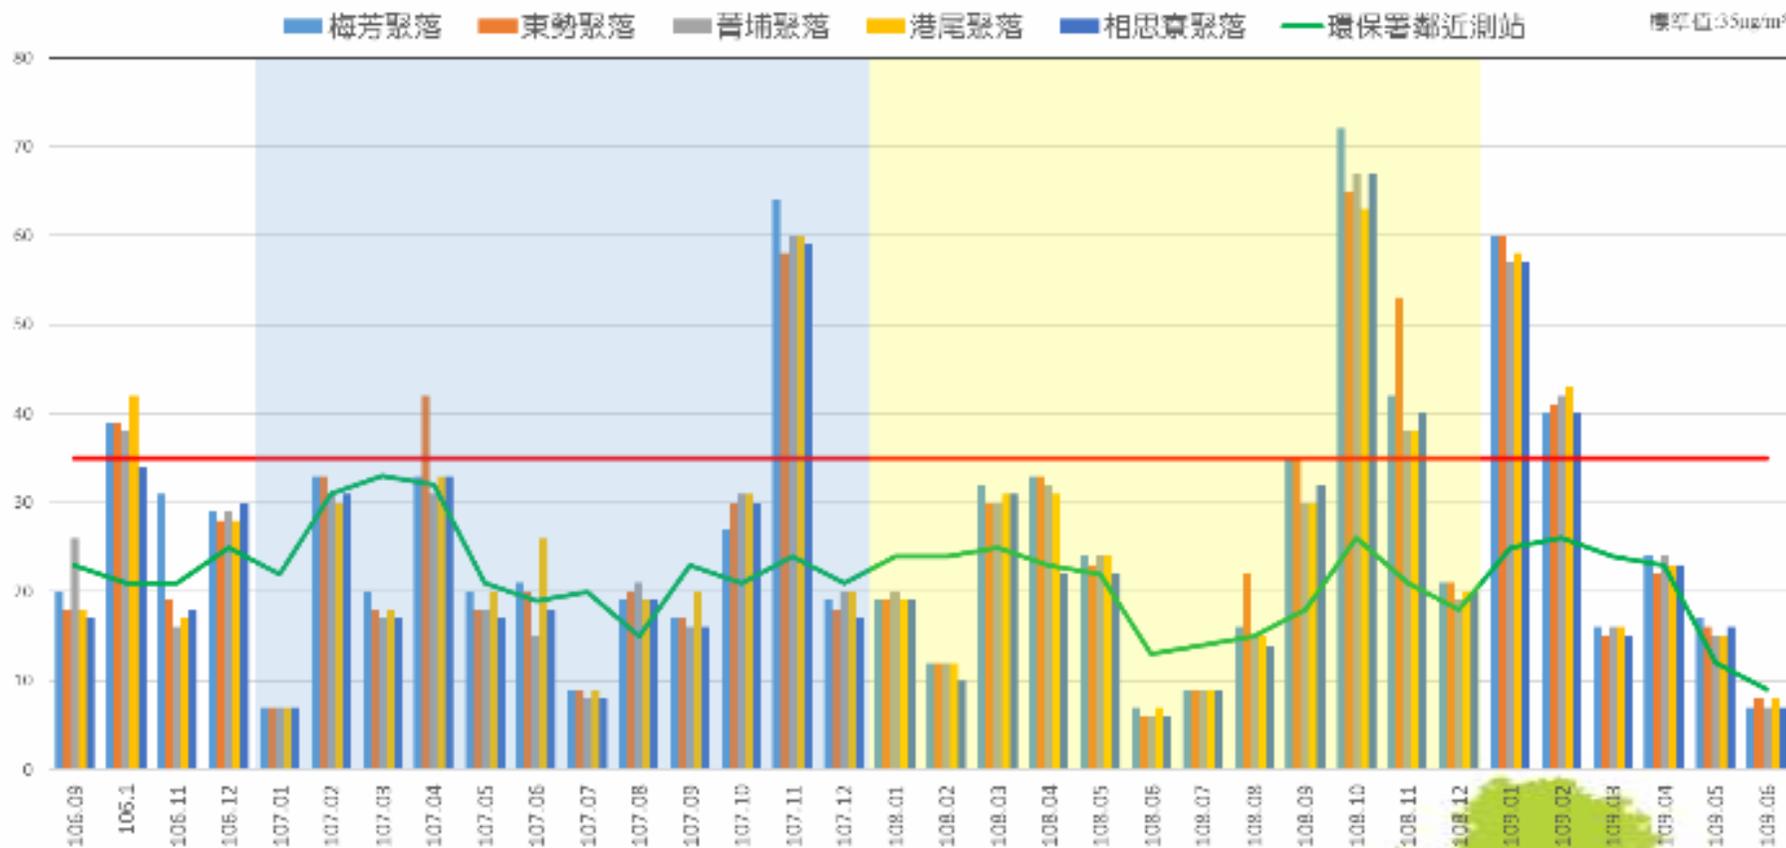
## 懸浮微粒(PM<sub>2.5</sub>) 24小時值

委員意見	辦理情形
二、江培根委員	
<p>(一)二林空氣品質測站PM<sub>2.5</sub>，2019較2018不降反升，整體PM<sub>2.5</sub>與PM<sub>10</sub>彰化及線西測站相較空氣品質較差，請分析與園區公共工程施工之相關性，並採取必要的對策。</p>	<p>1.經本局比對2018及2019環保署二林空品測站資料如下圖，PM<sub>2.5</sub>測值與本園區測站趨勢一致，於冬季有較高的情形，經查環保署空氣品質概況，主要受到風場挾帶境外污染物，影響西半部；風速偏弱時，園區位於背風側，易使污染物累積，皆屬大環境影響。</p> <p>2.本局要求各工程承包商加強施工階段揚塵控制，除依照營建工程空氣污染防制設施管理辦法內所要求之管理方式外，本局另加強管制方式如下：</p> <p>(1)妥善規劃施作工序，避免全面擾動施工，並於分階段施工完成後儘速覆蓋防塵網以減少裸露面積。</p> <p>(2)裸露地表以水車或自動灑水系統進行灑水並搭配覆蓋以抑制揚塵。</p> <p>(3)工區內車行路徑鋪設鋼板或混凝土、瀝青混凝土、粗級配等鋪面，減少車行揚塵。</p>
<p>(二)廢棄物處理場所量能不足，近期將更為嚴重，請評估園區內自行處理的可行性。</p>	<p>本局所屬園區之廢棄物多以再利用化及資源化為主，109年再利用率(含資源化)逾九成，針對委員之建議，本局未來將依實際需求再評估可行性。</p>

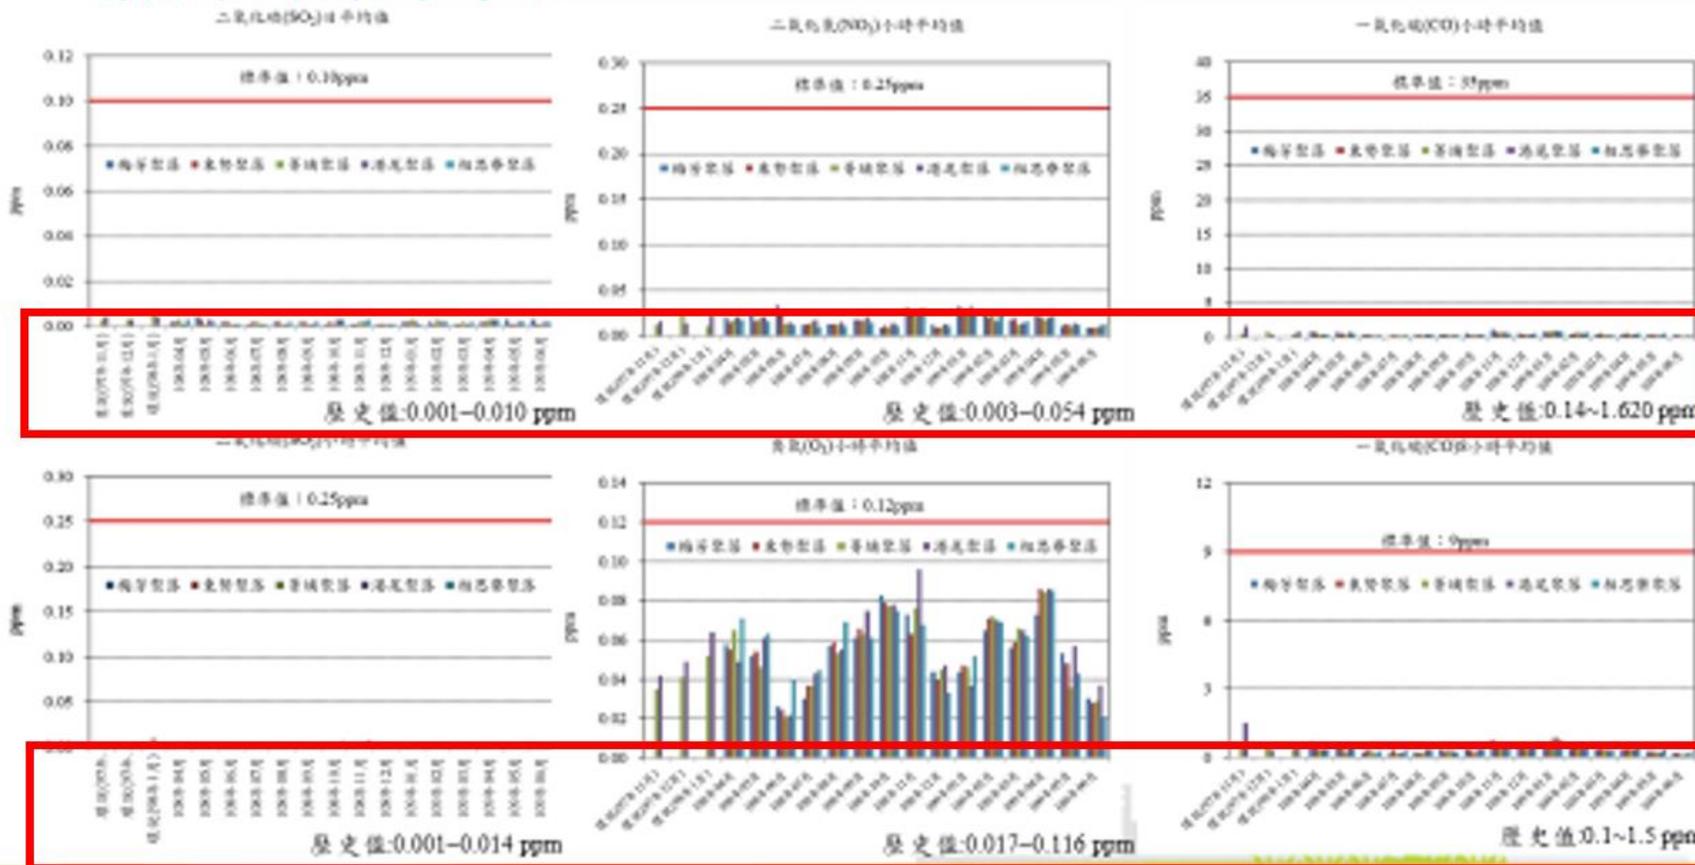
## 1 空氣品質

各測站二氧化硫、二氧化氮、TSP等測值均可符合標準限值；酸鹼氣與重金屬檢測結果測值多為ND。

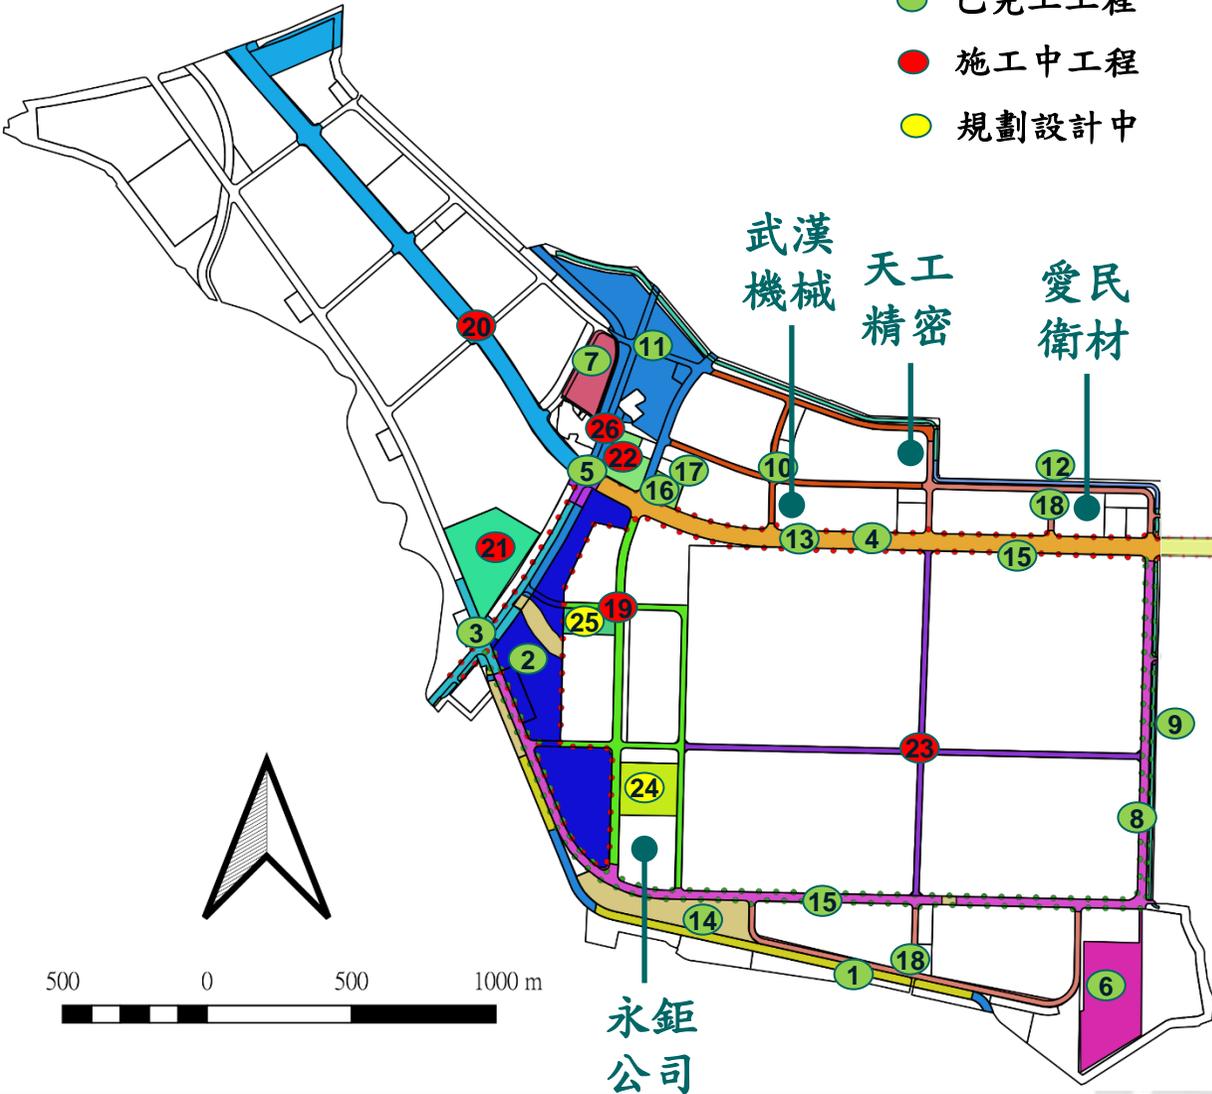
各工程施工位置

- 已完工工程
- 施工中工程
- 規劃設計中
- 19 東二區道路工程
- 20 60公尺道路工程(西段)
- 21 水資源中心一奇一階
- 22 二林園區保警服務大樓
- 23 專15用地20公尺道路工程
- 24 第一期標準廠房新建工程
- 25 第一期宿舍新建工程
- 26 二林管理服務用地管線工程

編號	工程項目與名稱	3月 預定 進度(%)	3月 實際 進度(%)
19	東二區道路工程	100.00	100.00
20	60公尺道路工程(西段)	26.67	48.82
21	水資源中心一期一階工程	0.11	0.13
22	二林園區保警服務大樓工程	9.89	7.61
23	專15用地20公尺道路工程	1.42	4.45
26	二林園區管理服務用地管線工程	58.50	69.46

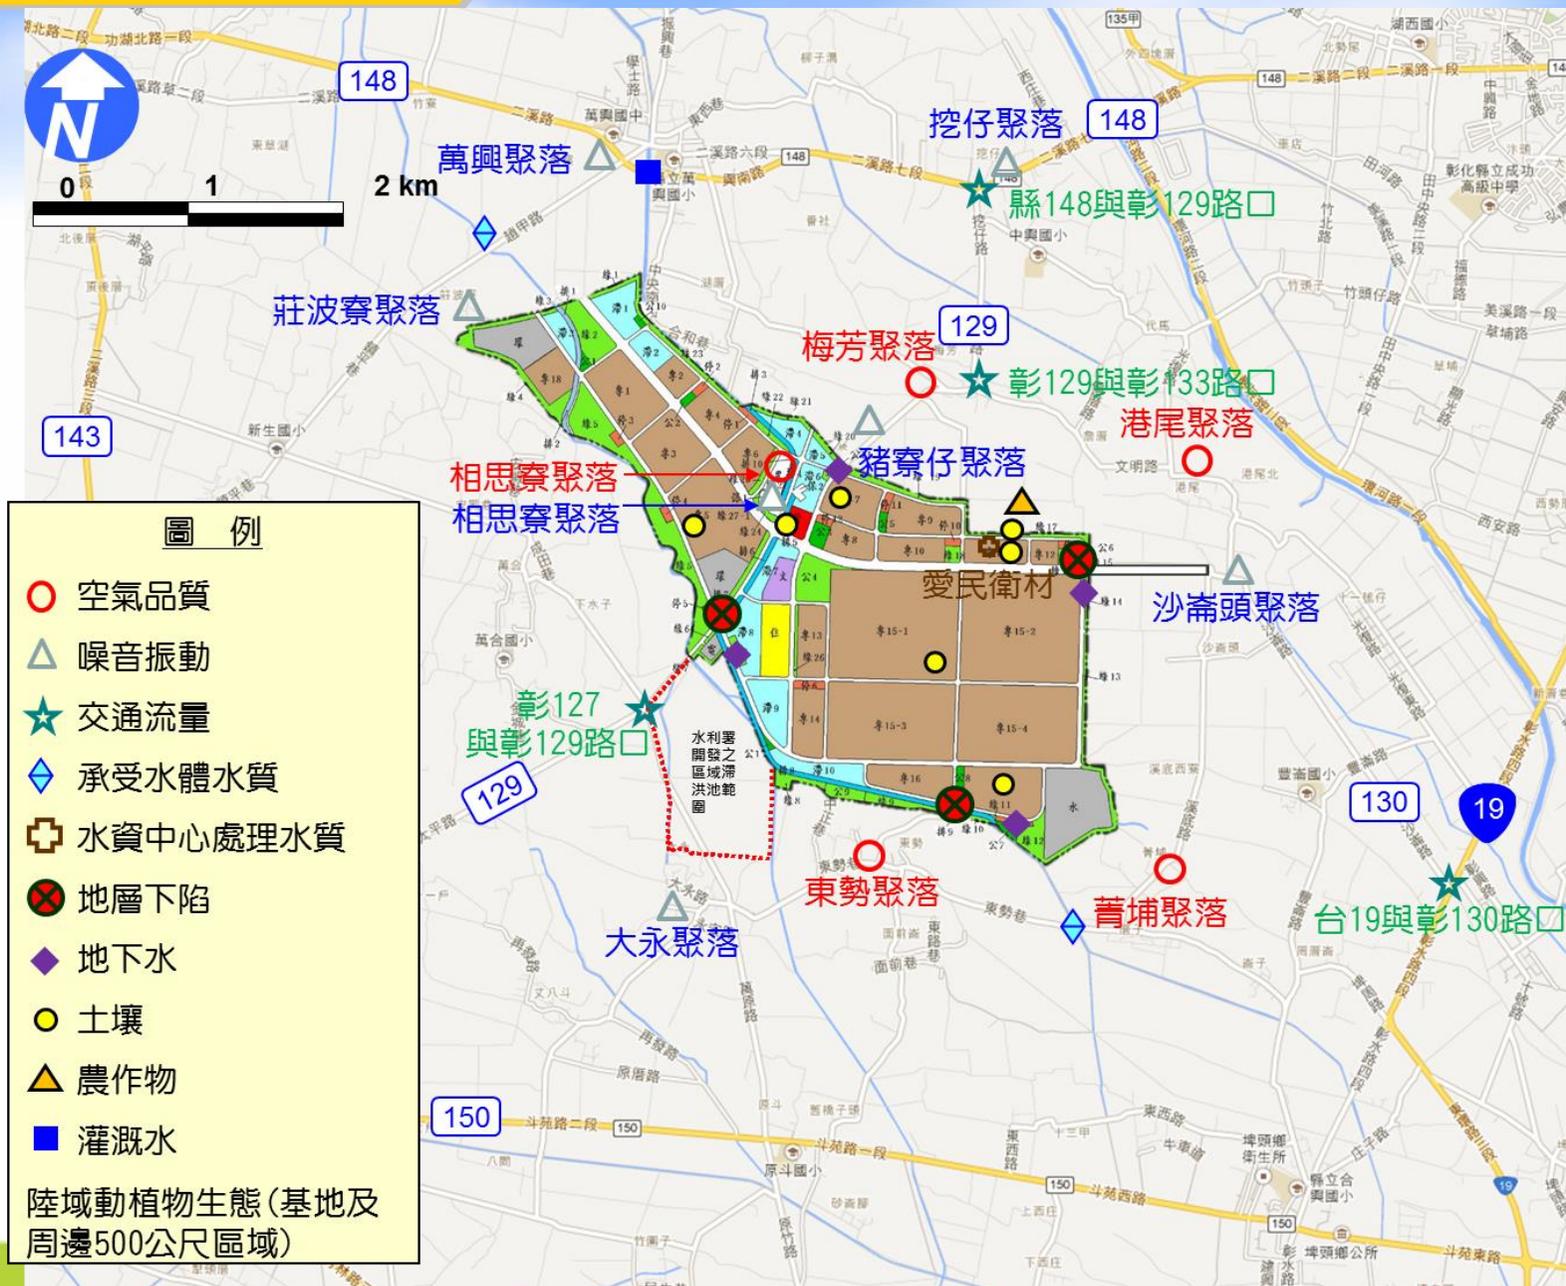
監測測站位置示意圖

- 空氣品質
- △ 噪音振動
- ★ 交通流量
- ◆ 承受水體水質
- ⊕ 水質中心處理水質
- ⊗ 地層下陷
- ◆ 地下水
- 土壤
- ▲ 農作物
- 灌溉水

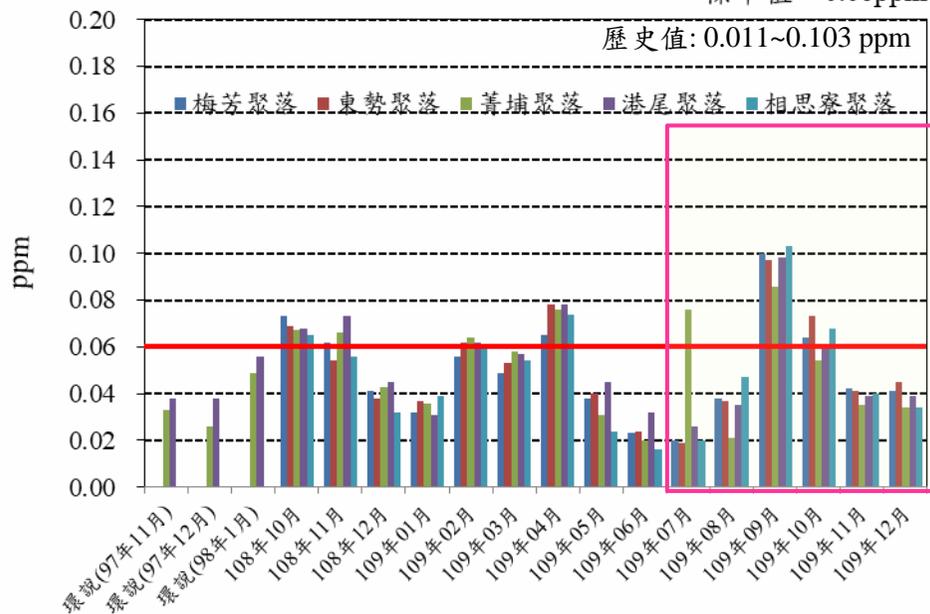
臭氧(O<sub>3</sub>)8小時平均值

▶PM<sub>2.5</sub>24小時測值及臭氧8小時平均值偶有超標情形。經與相同監測日期之環保署測站(彰化、線西、二林、斗六、麥寮)比對，其測值之起伏與環保署測站相似，顯示乃整體區域背景偏高造成。

標準值：0.06ppm

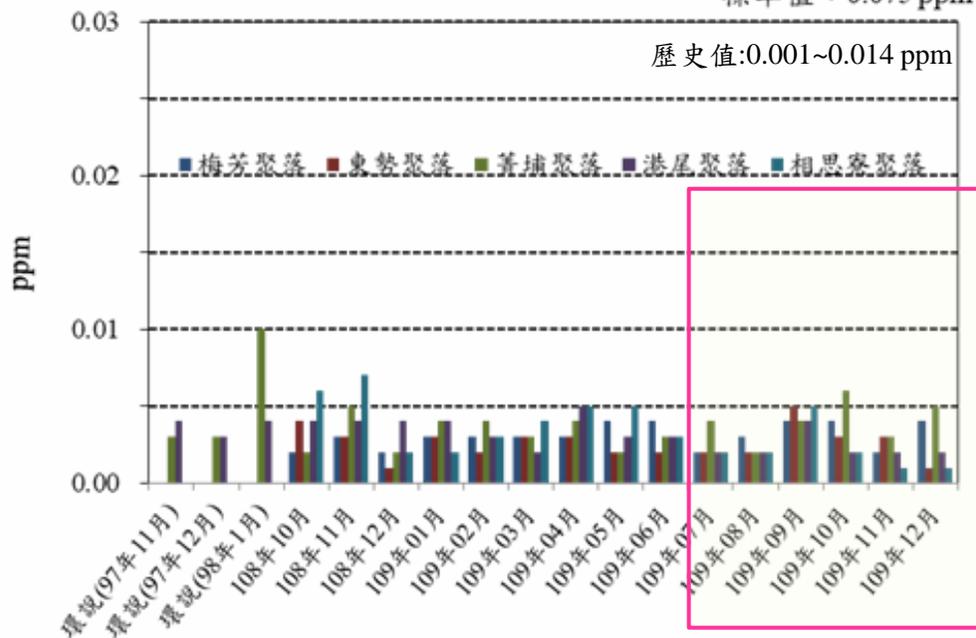
二氧化硫(SO<sub>2</sub>)小時平均值  
標準值：0.075 ppm

各測站二氧化硫、二氧化氮等測值均可符合標準限值；酸鹼氣與重金屬檢測結果測值多為ND。

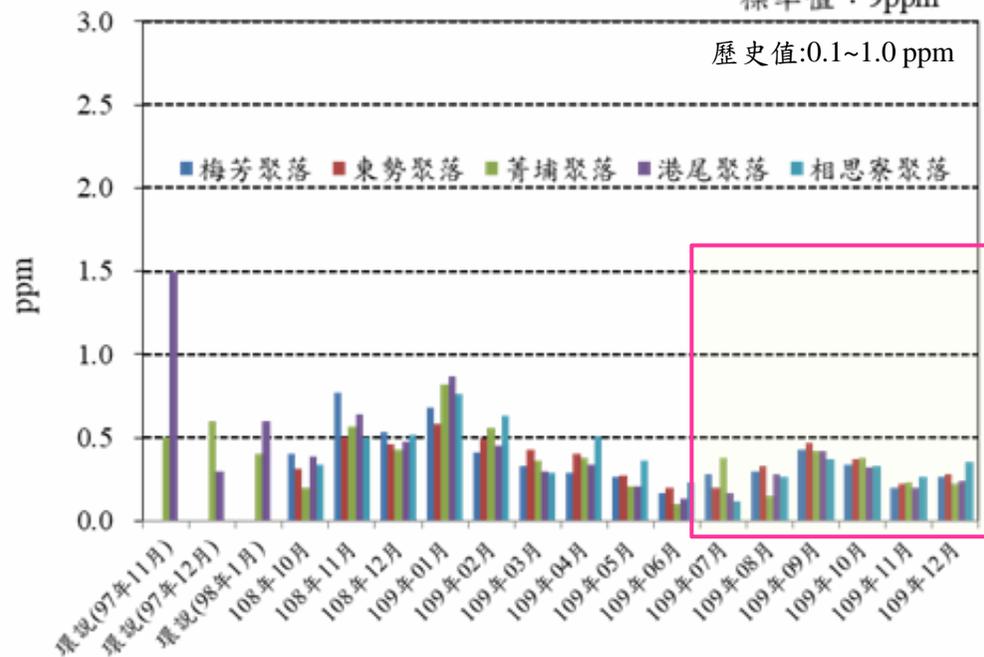
一氧化碳(CO)8小時平均值

標準值：9ppm

歷史值：0.1~1.0 ppm

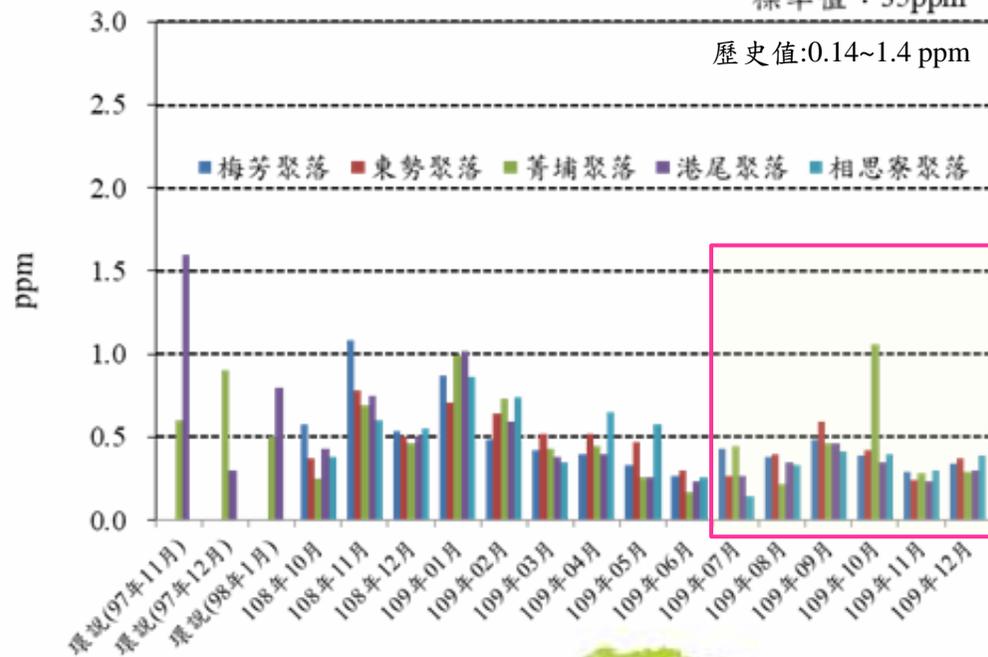
一氧化碳(CO)小時平均值

標準值：35ppm

歷史值：0.14~1.4 ppm

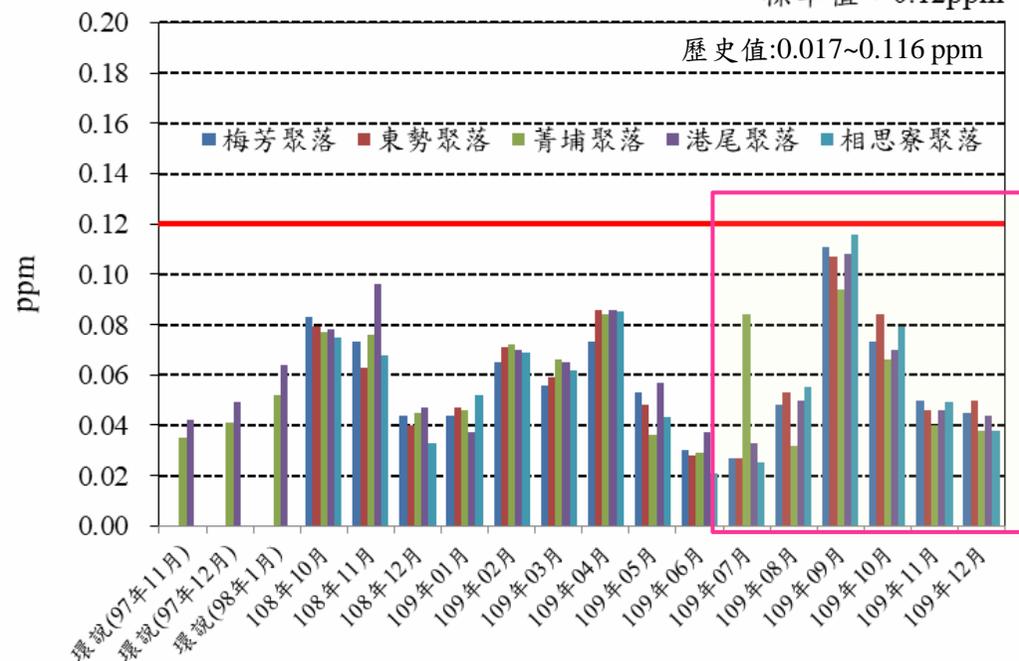
臭氧(O<sub>3</sub>)小時平均值

標準值：0.12ppm

歷史值:0.017~0.116 ppm

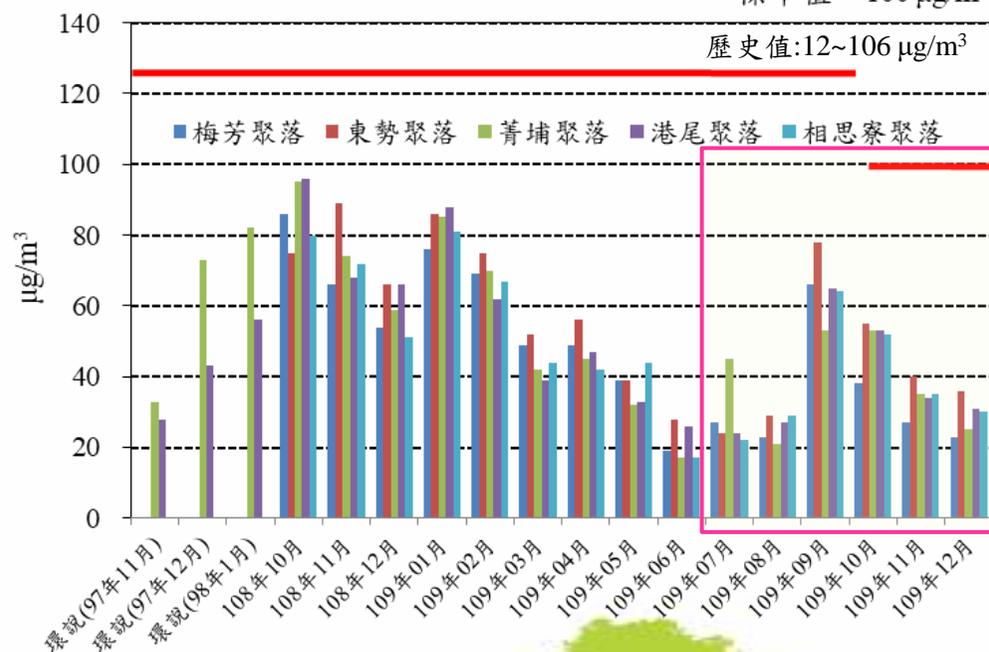
懸浮微粒(PM<sub>10</sub>)24小時值

標準值：100 µg/m<sup>3</sup>

歷史值:12~106 µg/m<sup>3</sup>

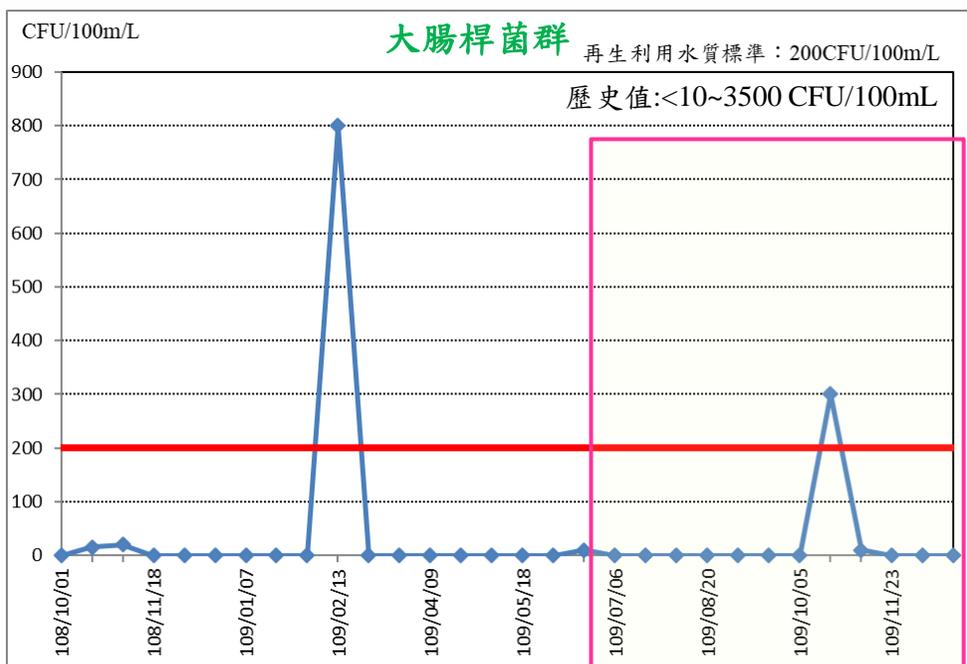
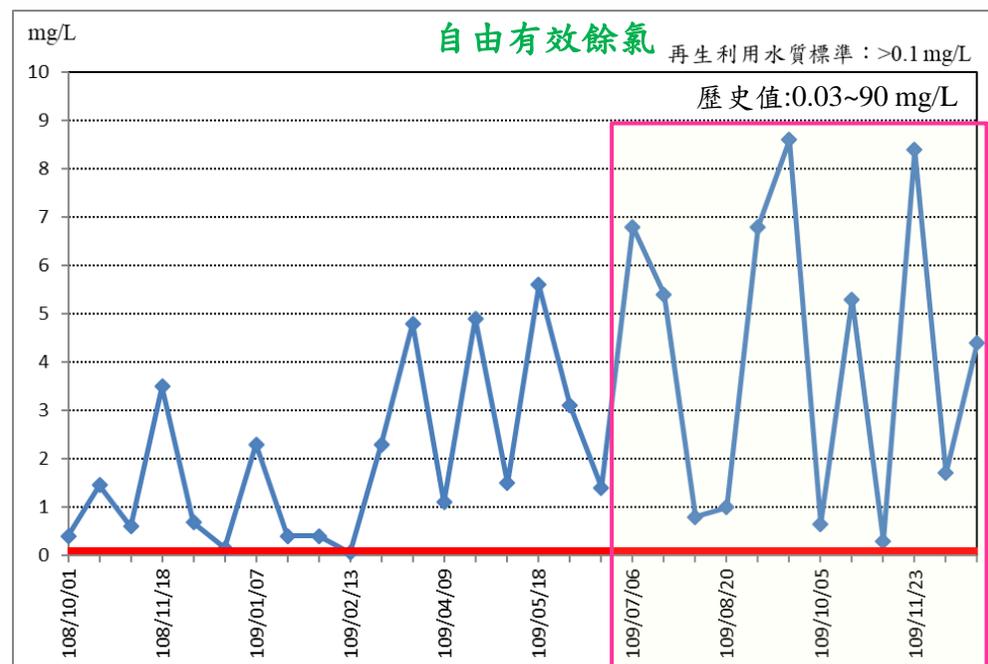
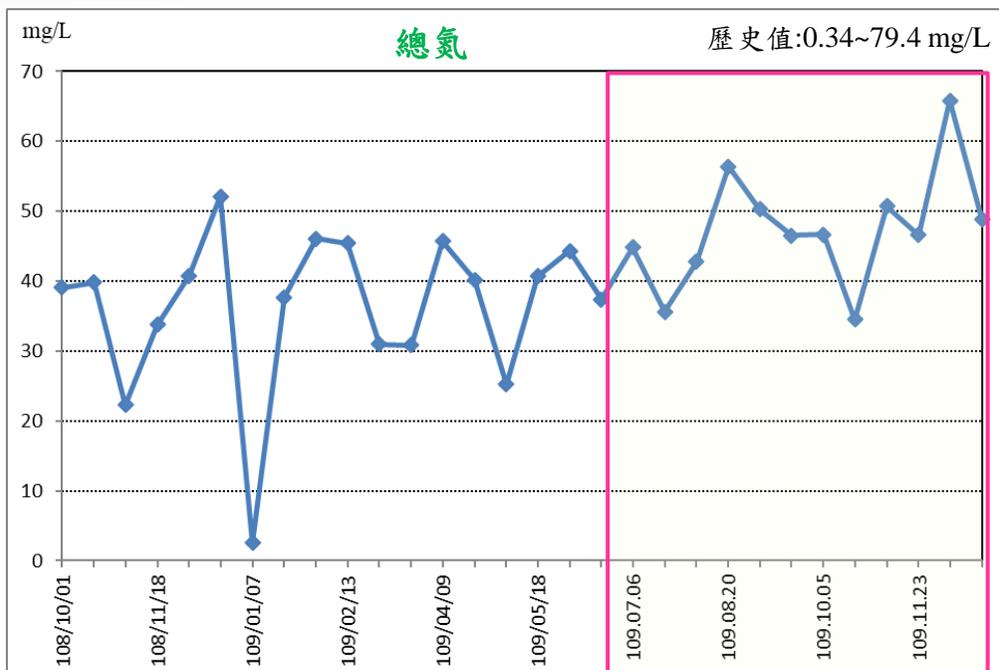
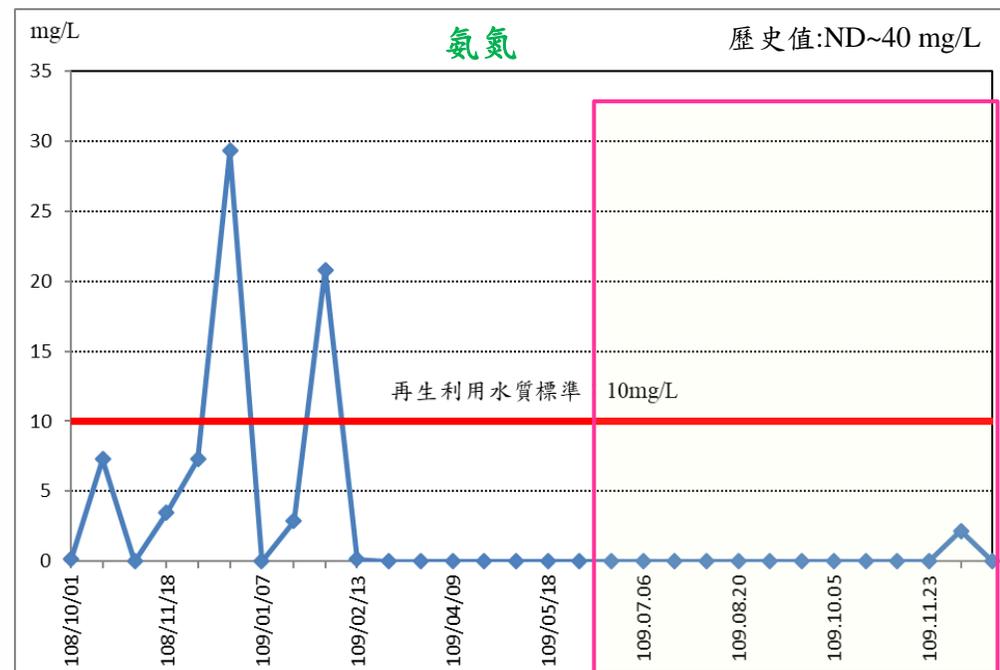
- ▶ 本園區水資源中心尚未建置完成，故改採目前營運中廠商(愛民衛材公司)之再生水並分析其水質。
- ▶ 愛民衛材營運廢水均回收使用，並未排放至區外之承受水體。
- ▶ 各項測值除大腸桿菌群曾有超過再生利用水質標準外，其餘測項均符合再生利用水質標準；若不符合再生利用水質標準，將停止回收使用再處理，若符合再生利用水質標準，則依據規定僅用於廠區綠地澆灌用途。

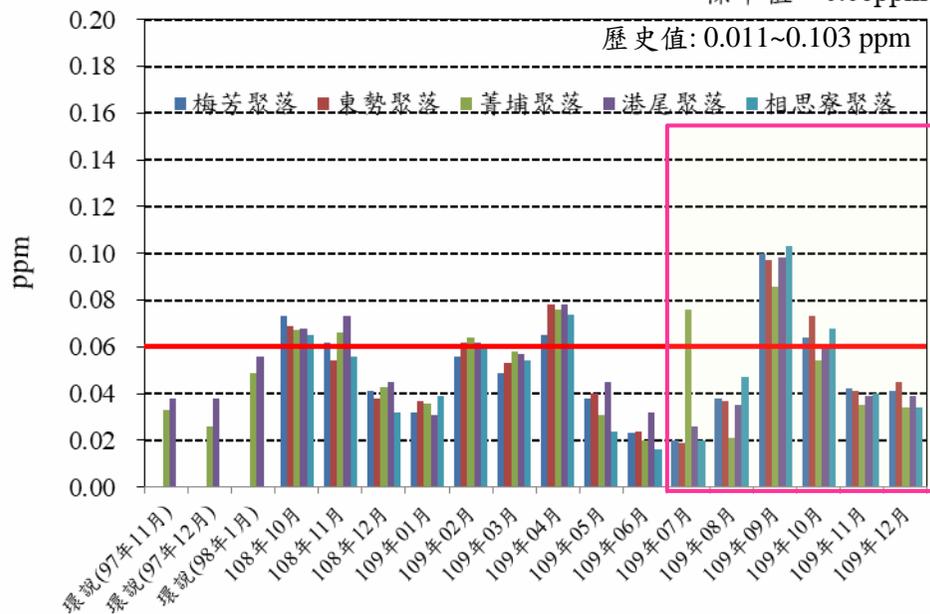
臭氧(O<sub>3</sub>)8小時平均值

▶PM<sub>2.5</sub>24小時測值及臭氧8小時平均值偶有超標情形。經與相同監測日期之環保署測站(彰化、線西、二林、斗六、麥寮)比對，其測值之起伏與環保署測站相似，顯示乃整體區域背景偏高造成。

標準值：0.06ppm

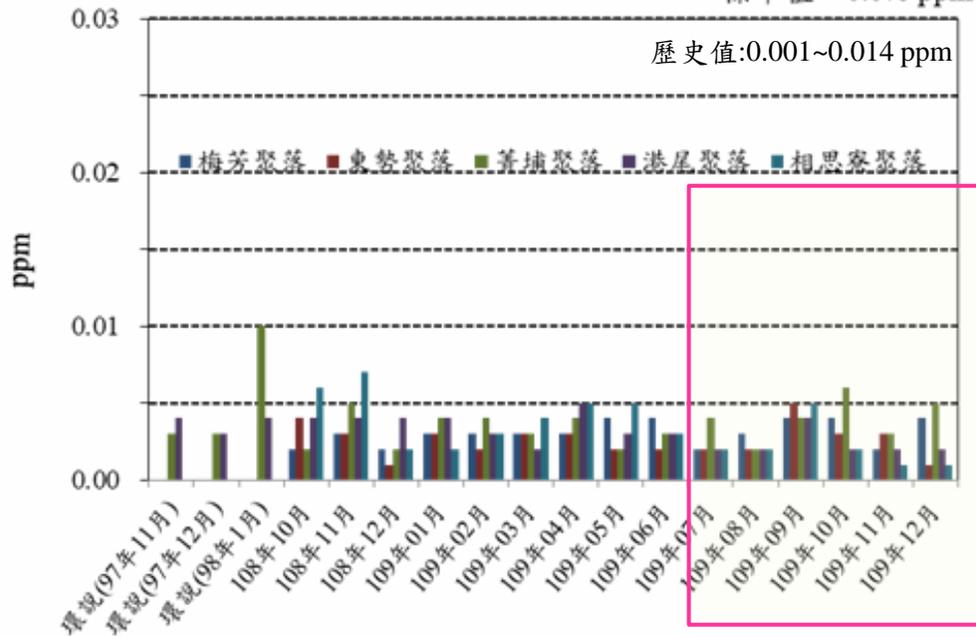
二氧化硫(SO<sub>2</sub>)小時平均值  
標準值：0.075 ppm

各測站二氧化硫、二氧化氮等測值均可符合標準限值；酸鹼氣與重金屬檢測結果測值多為ND。

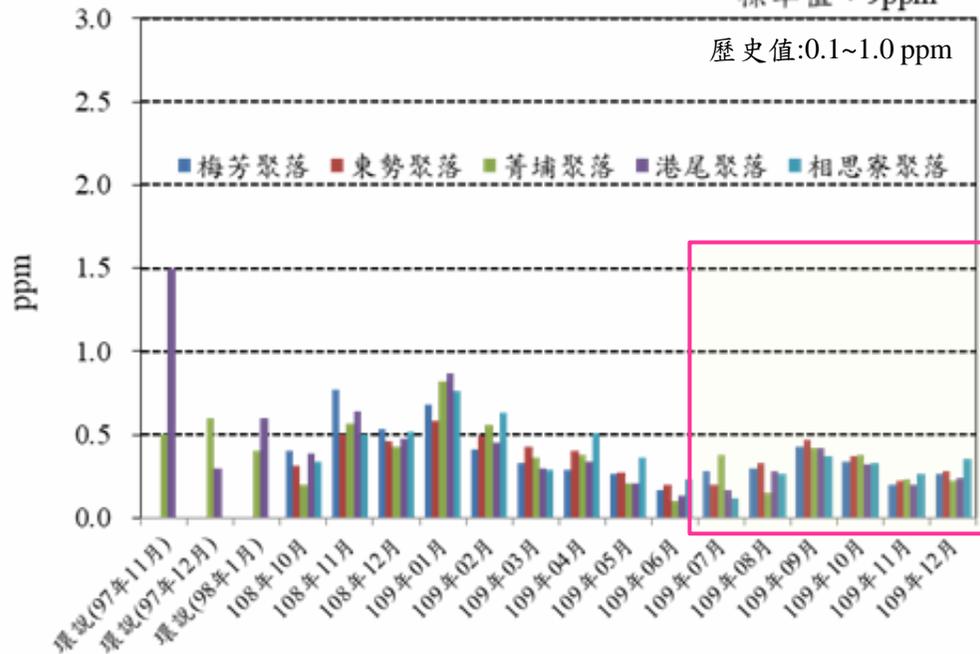
一氧化碳(CO)8小時平均值

標準值：9ppm

歷史值：0.1~1.0 ppm

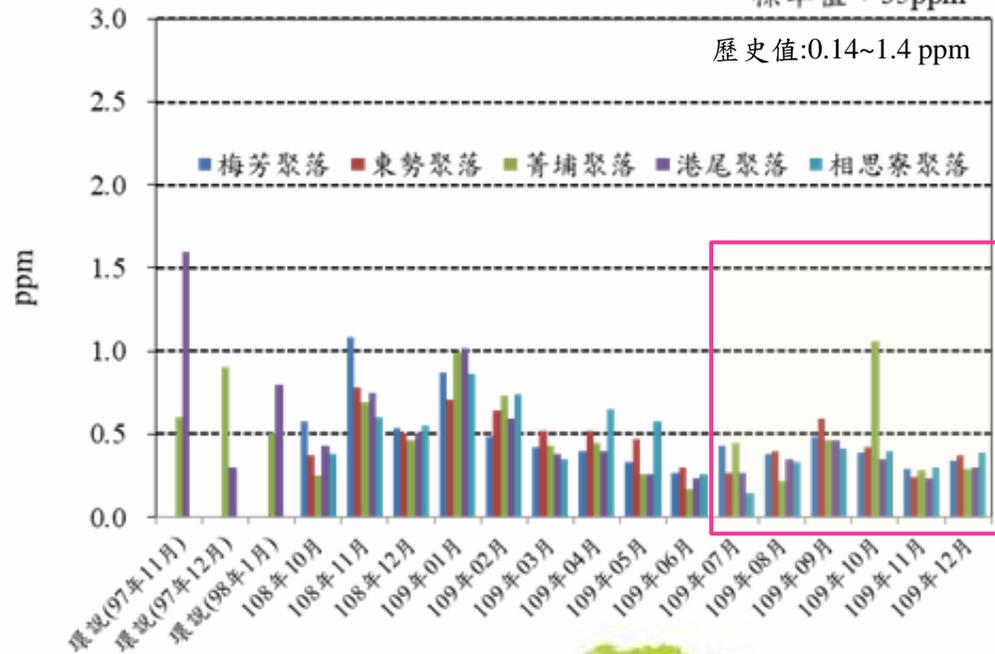
一氧化碳(CO)小時平均值

標準值：35ppm

歷史值：0.14~1.4 ppm

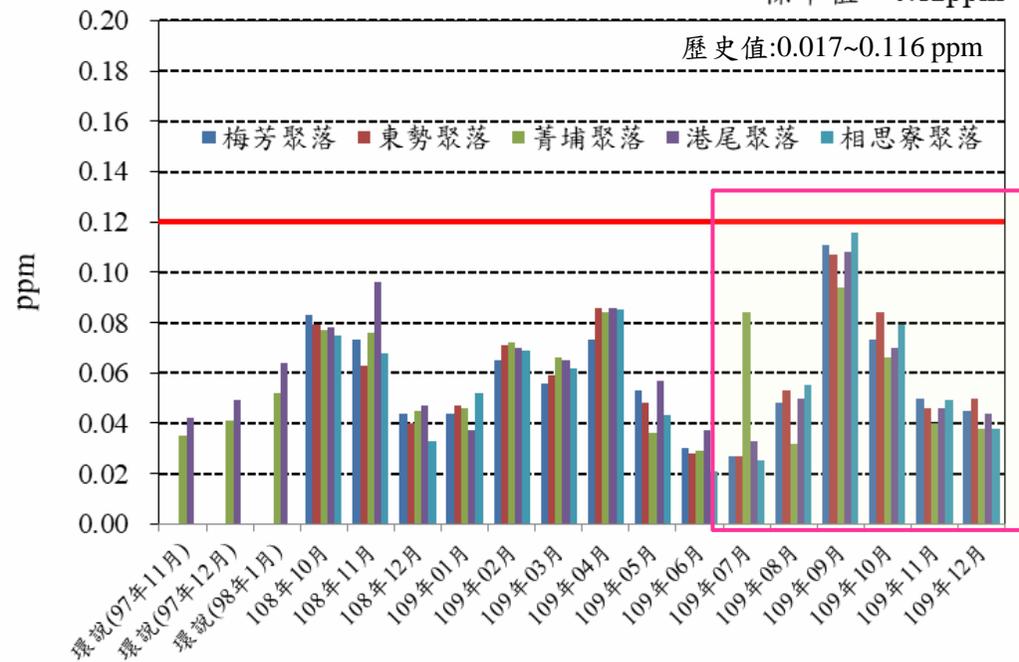
臭氧(O<sub>3</sub>)小時平均值

標準值：0.12ppm

歷史值:0.017~0.116 ppm

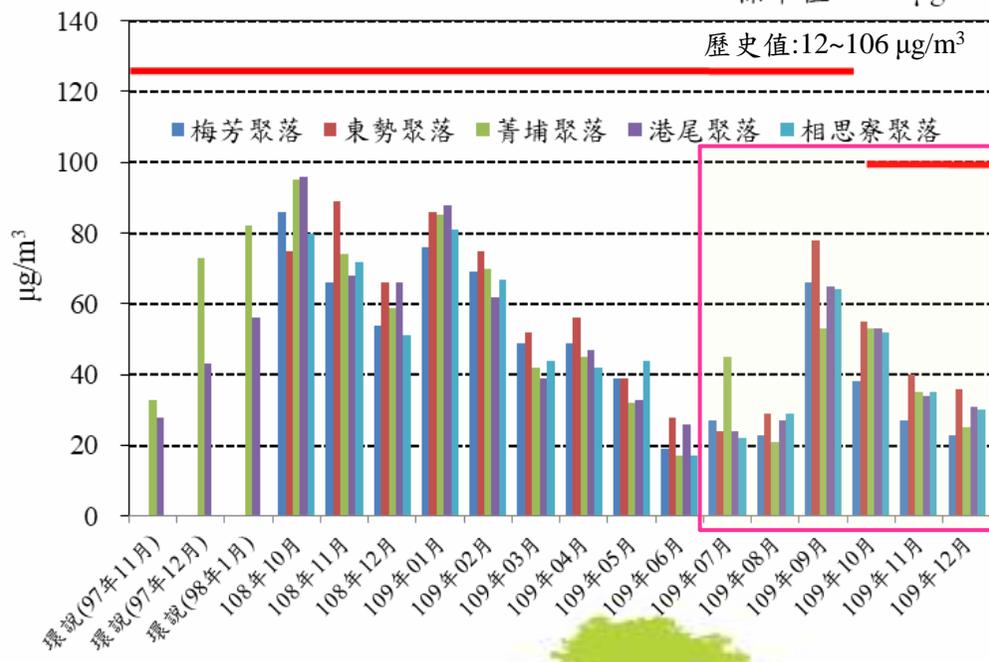
懸浮微粒(PM<sub>10</sub>)24小時值標準值：100 µg/m<sup>3</sup>歷史值:12~106 µg/m<sup>3</sup>

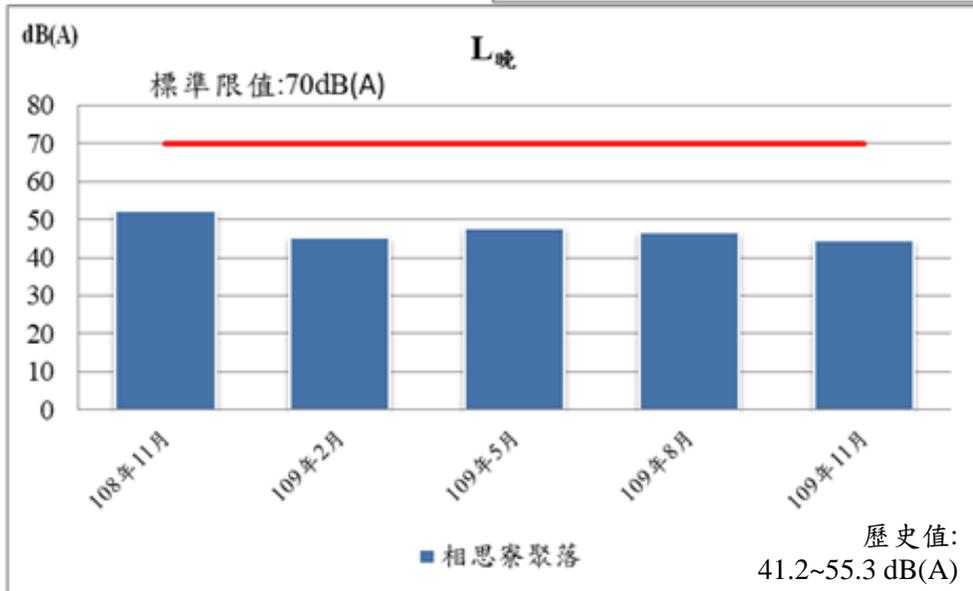
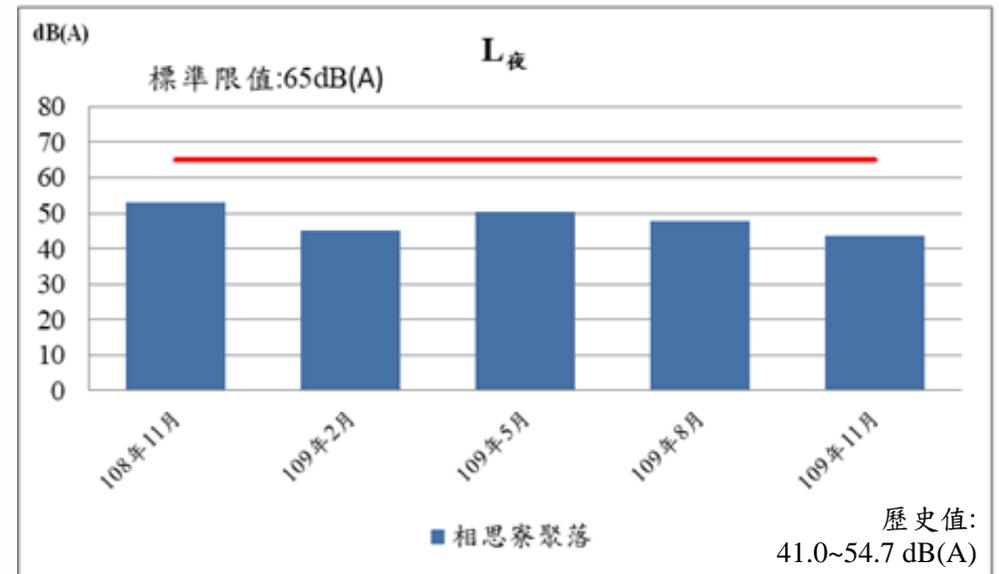
莊波寮聚落噪音歷次監測結果分析圖

- 全頻噪音各測站均低於標準限值。
- 日間及夜間 $L_{v10}$ 振動位準均符合日本振動規制法施行規則之參考基準及低於人體感受閾值55 dB。
- 低頻噪音目前無管制標準，歷次測值變化不大。

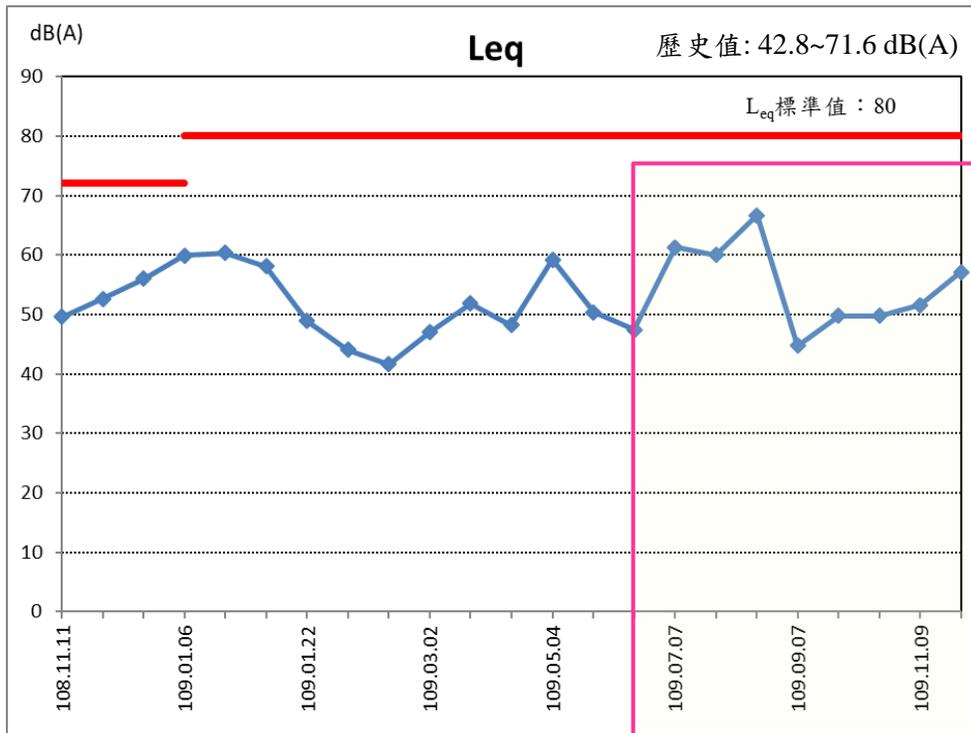
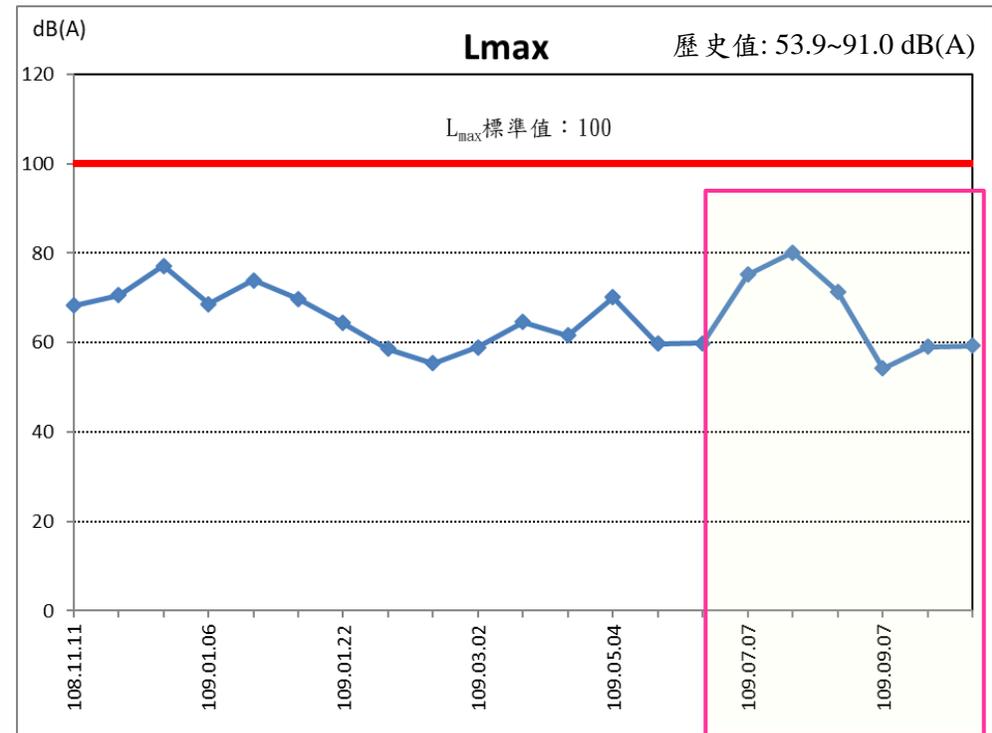
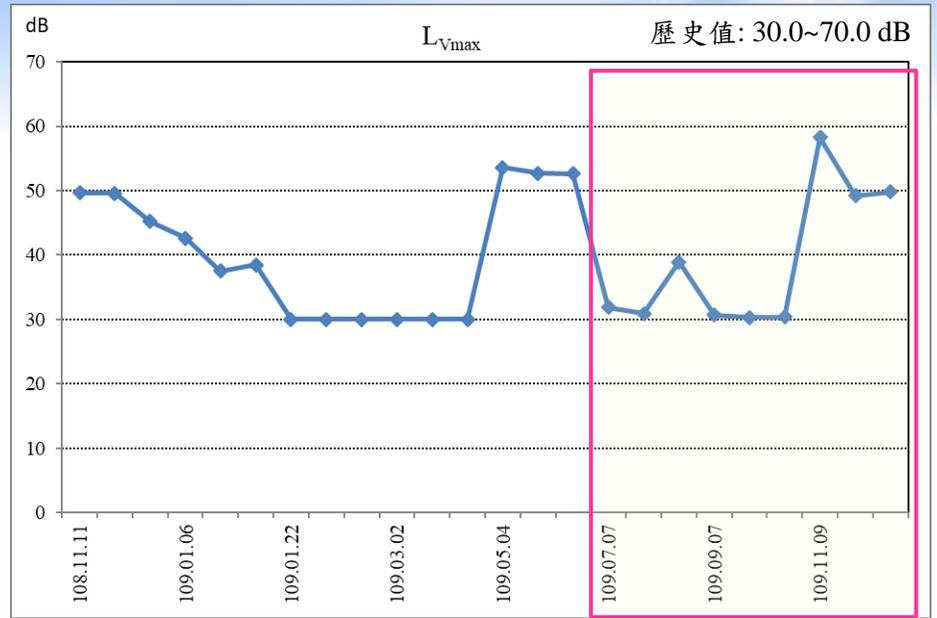
營建噪音振動

- ▶ 歷次施工機具噪音(全頻)、低頻噪音之監測結果均低於管制標準規定。
- ▶ 營建工程振動目前國內尚無此項目之管制標準限值，惟歷次測值差異不大，均在變動範圍之內。
