科技部中部科學園區管理局二林園區  
環境保護監督小組**110年度第1次會議**

中華民國110年05月25日

二林園區公共工程分二階段開發(101年8月修正核定)

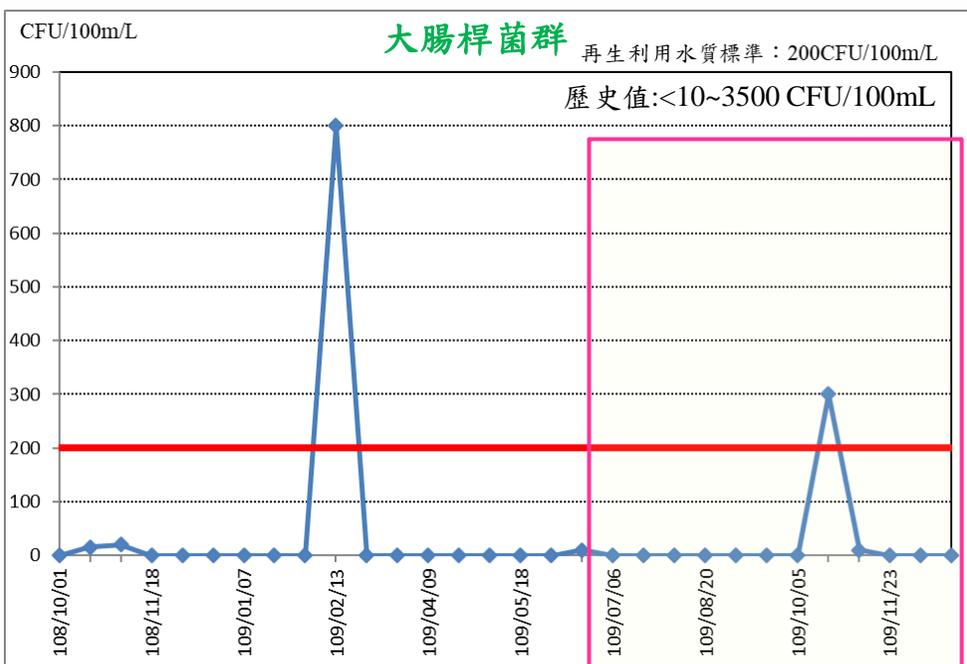
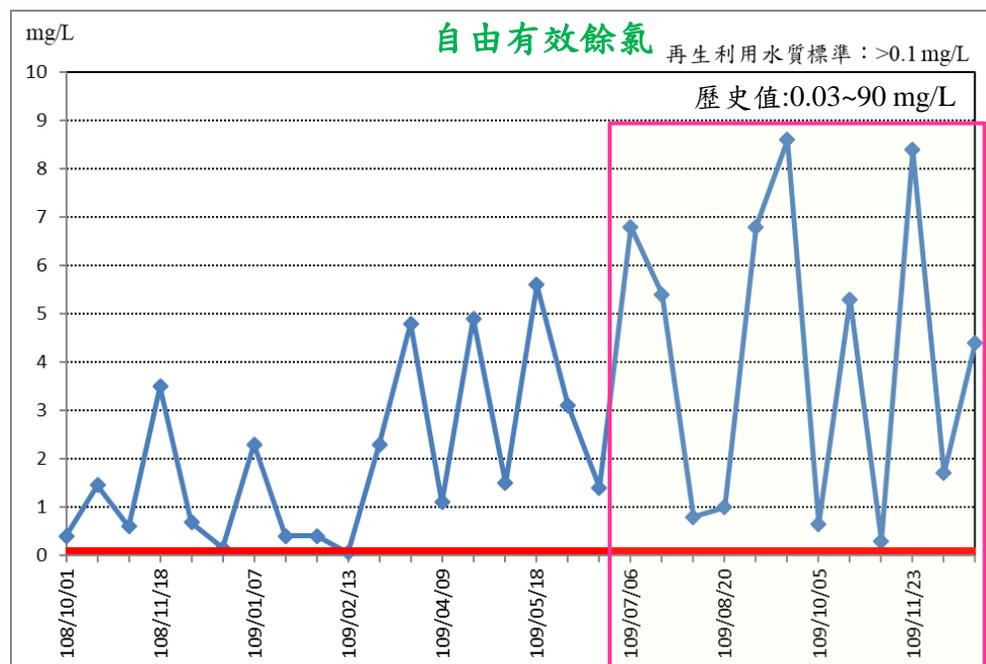
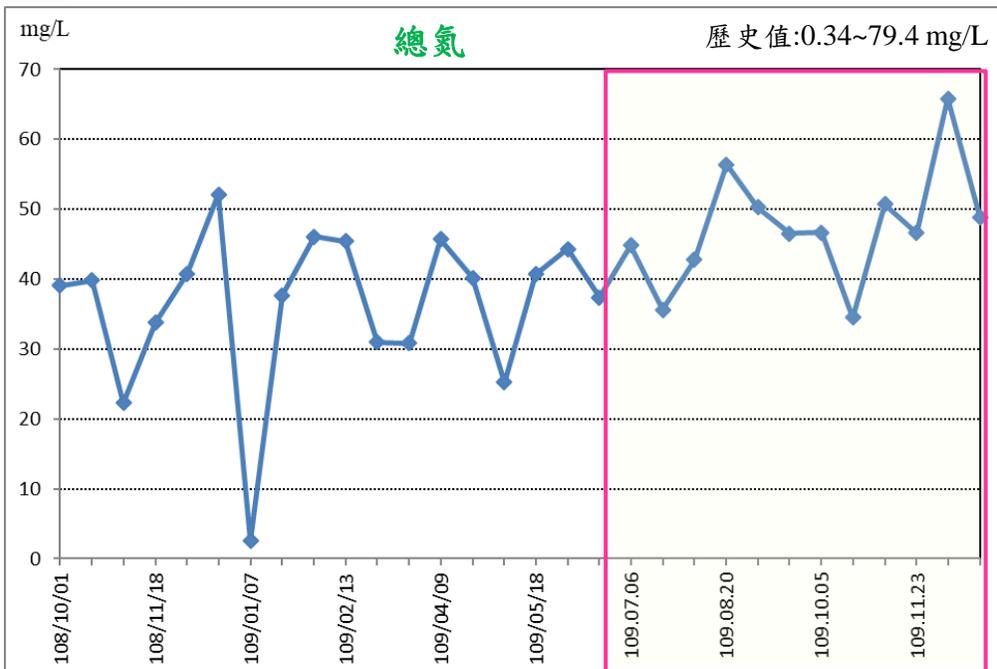
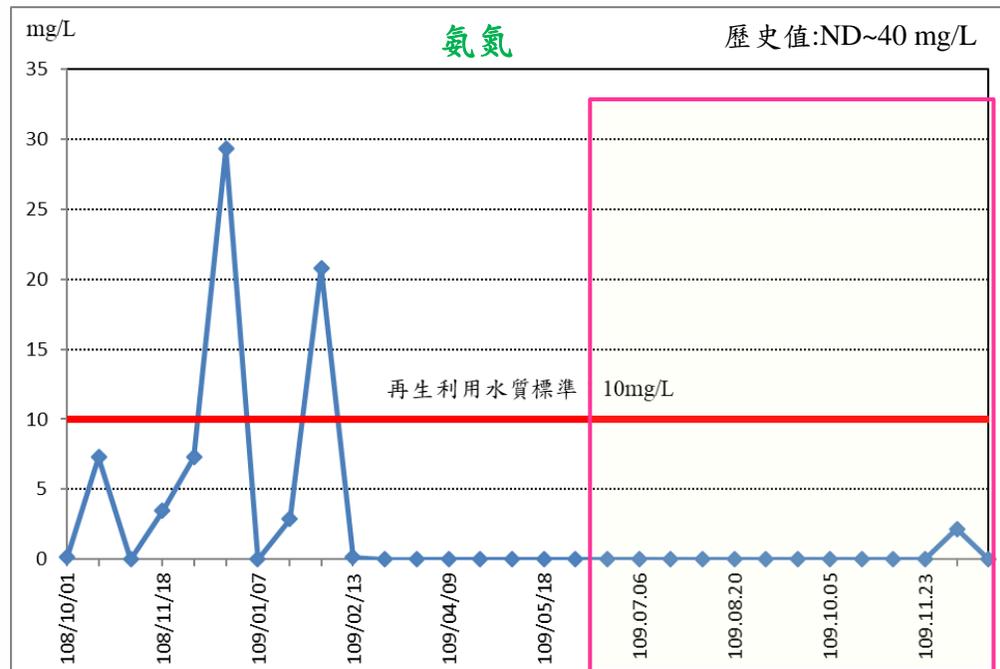
- ▶愛民衛材營運廢水均回收使用，並未排放至區外之承受水體。
- ▶各項測值除大腸桿菌群曾有超過再生利用水質標準外，其餘測項均符合再生利用水質標準；若不符合再生利用水質標準，將停止回收使用再處理，若符合再生利用水質標準，則依據規定僅用於廠區綠地澆灌用途。

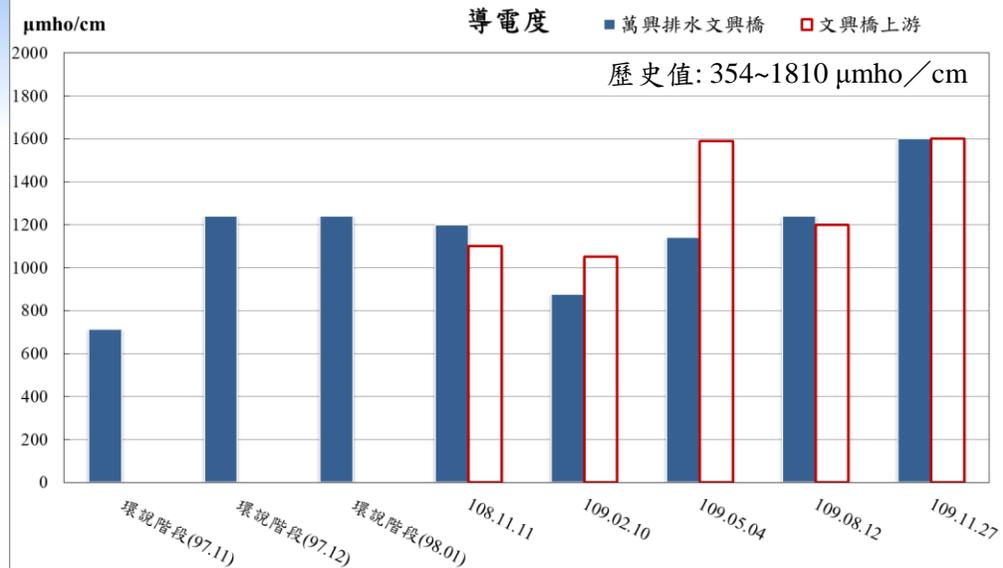
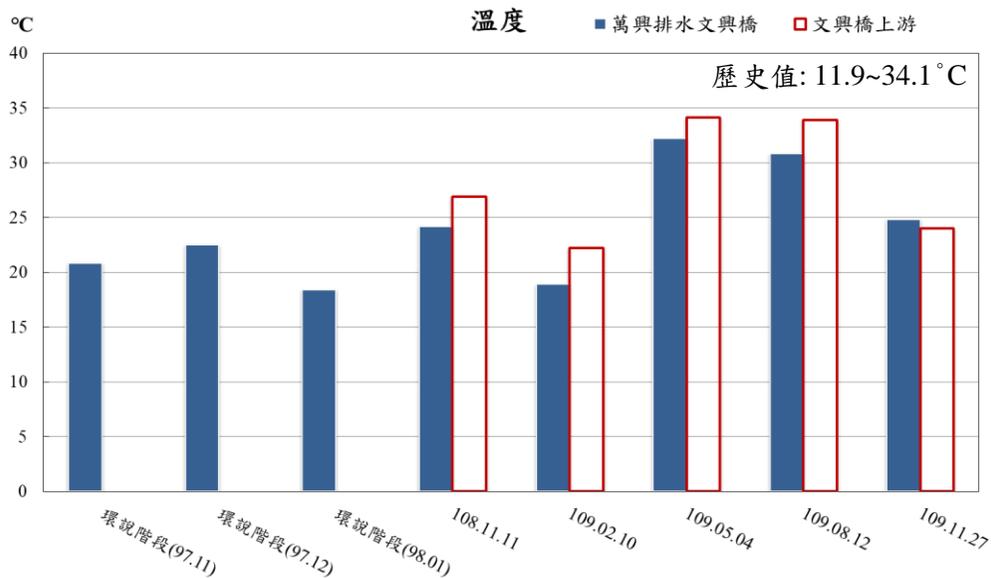
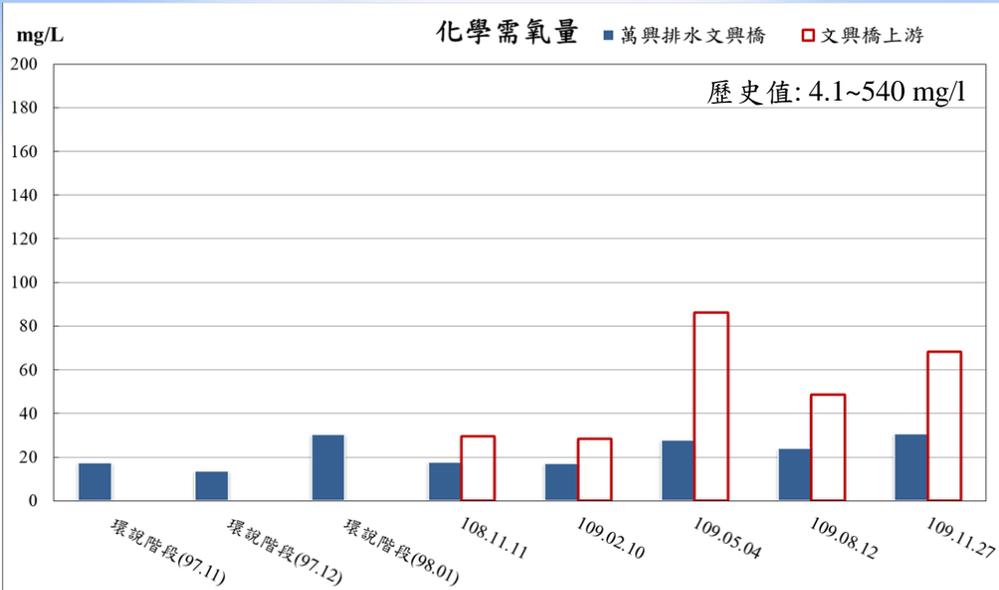
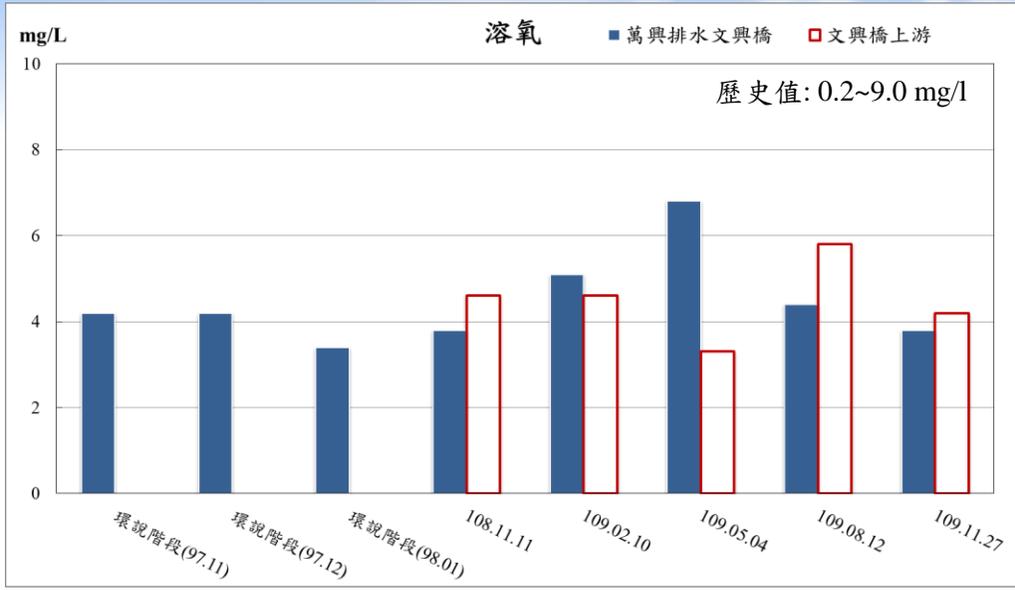
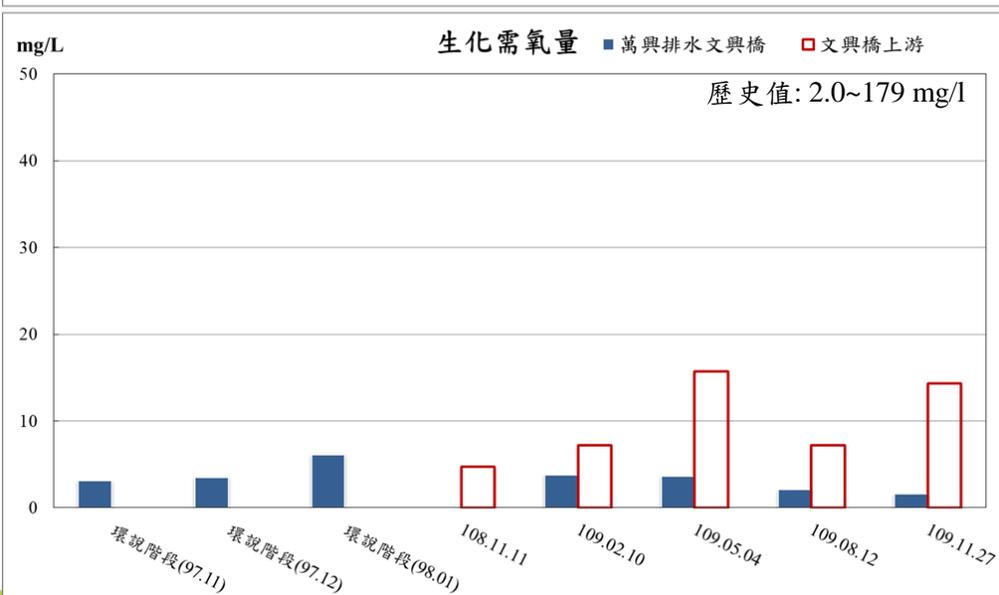
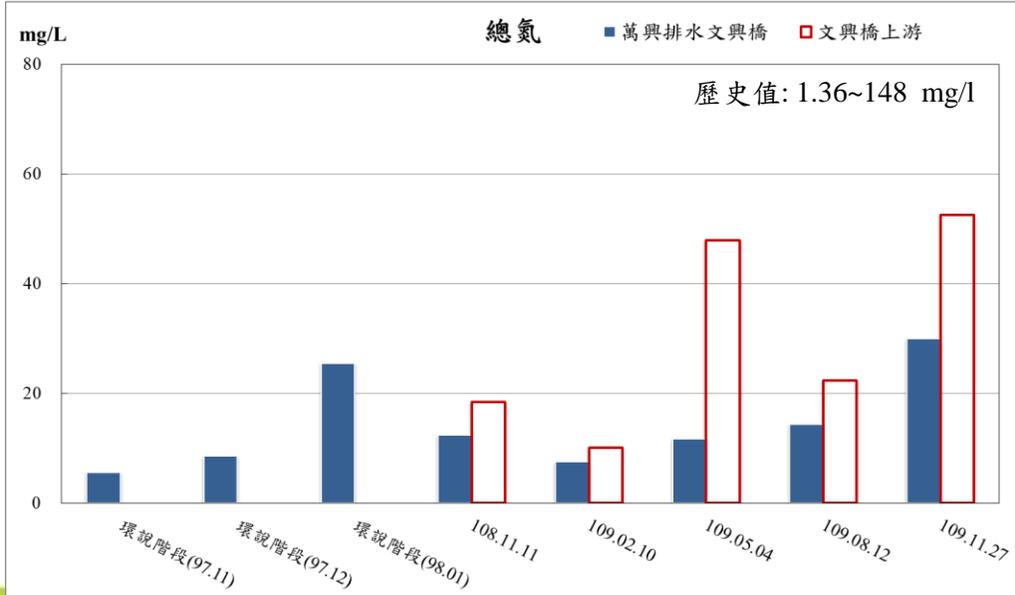
本園區之生活污水均妥善收集後委外處理，並不會對萬興排水造成水質影響，其水質現況研判與計畫區外之上游處有養豬及養鴨廢水排入較有關聯。

本測點位於二林園區之上游，故並未受本計畫施工影響；另依據現場勘查，萬興排水沿線有養豬及養鴨廢水排入，導致測值偏高。

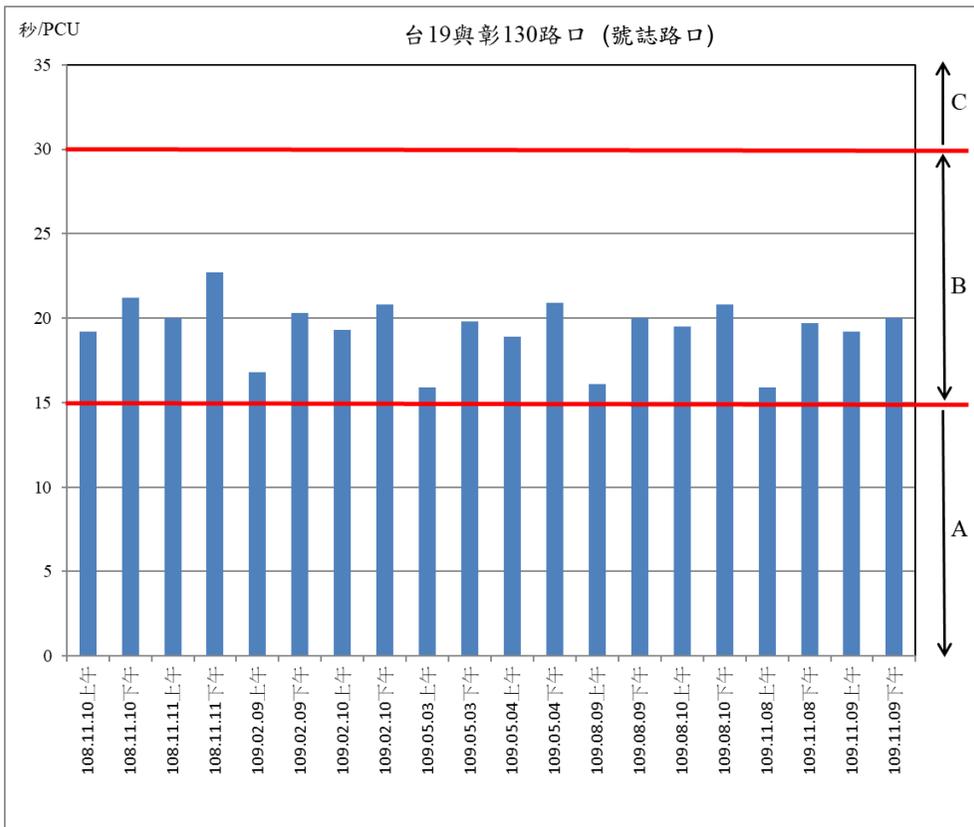
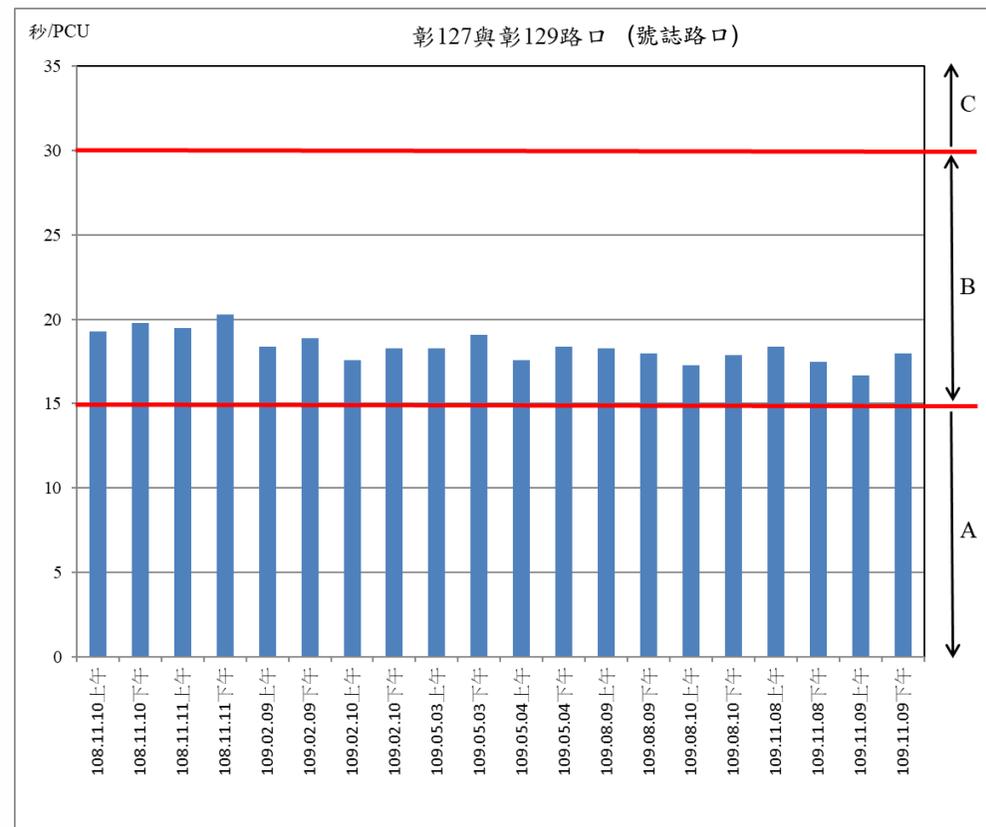
➡ 台19與彰130路口：平常日及假日尖峰時段之道路服務水準均為B級。

➡ 彰127與彰129路口：平常日及假日尖峰時段之道路服務水準均為B級。

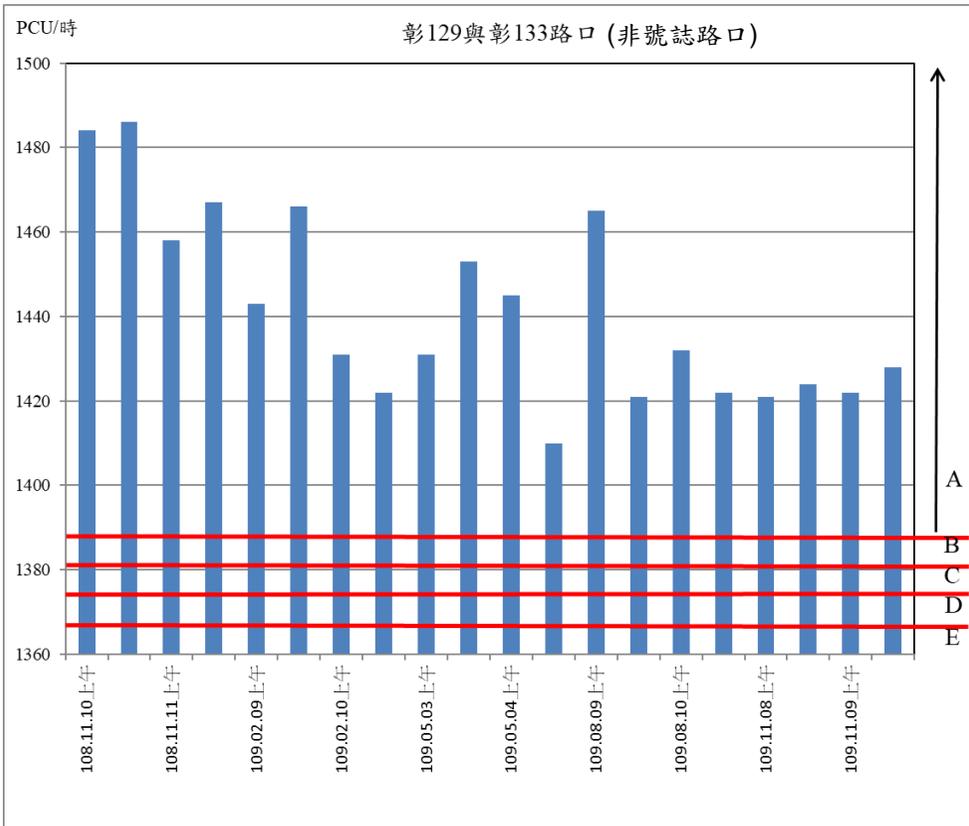
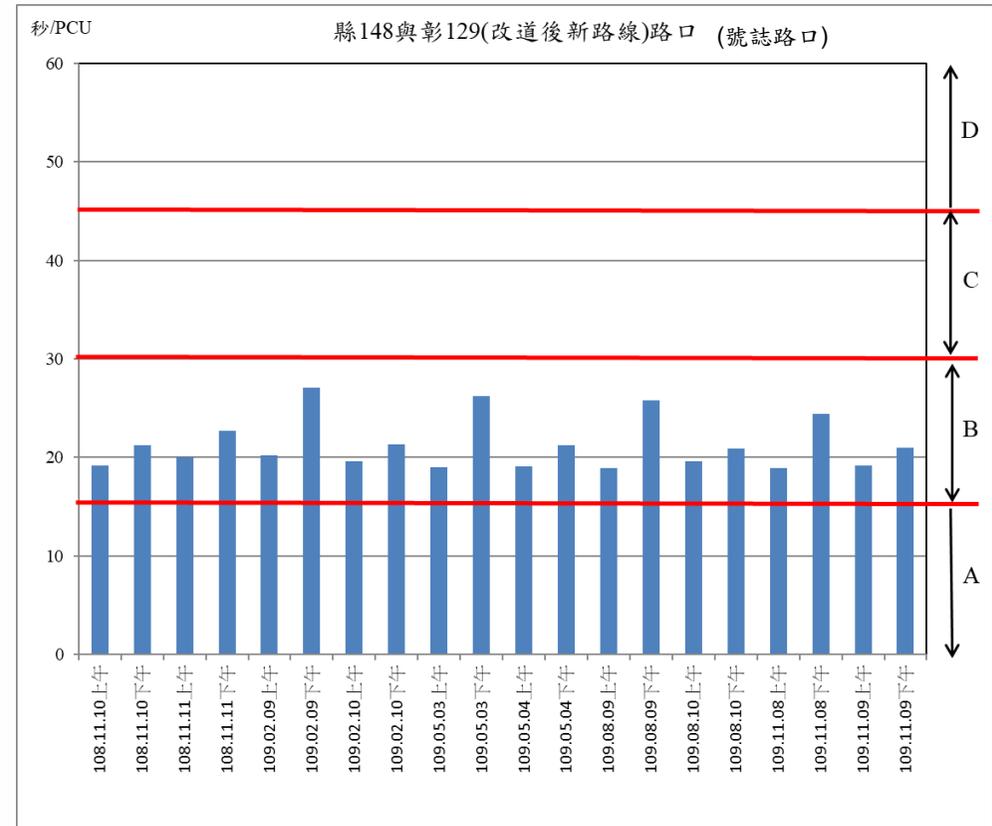
- ▶ 彰129與彰133路口：平常日及假日尖峰時段之道路服務水準均為A級。
- ▶ 縣148與彰129路口：平常日及假日尖峰時段之道路服務水準均為B級；

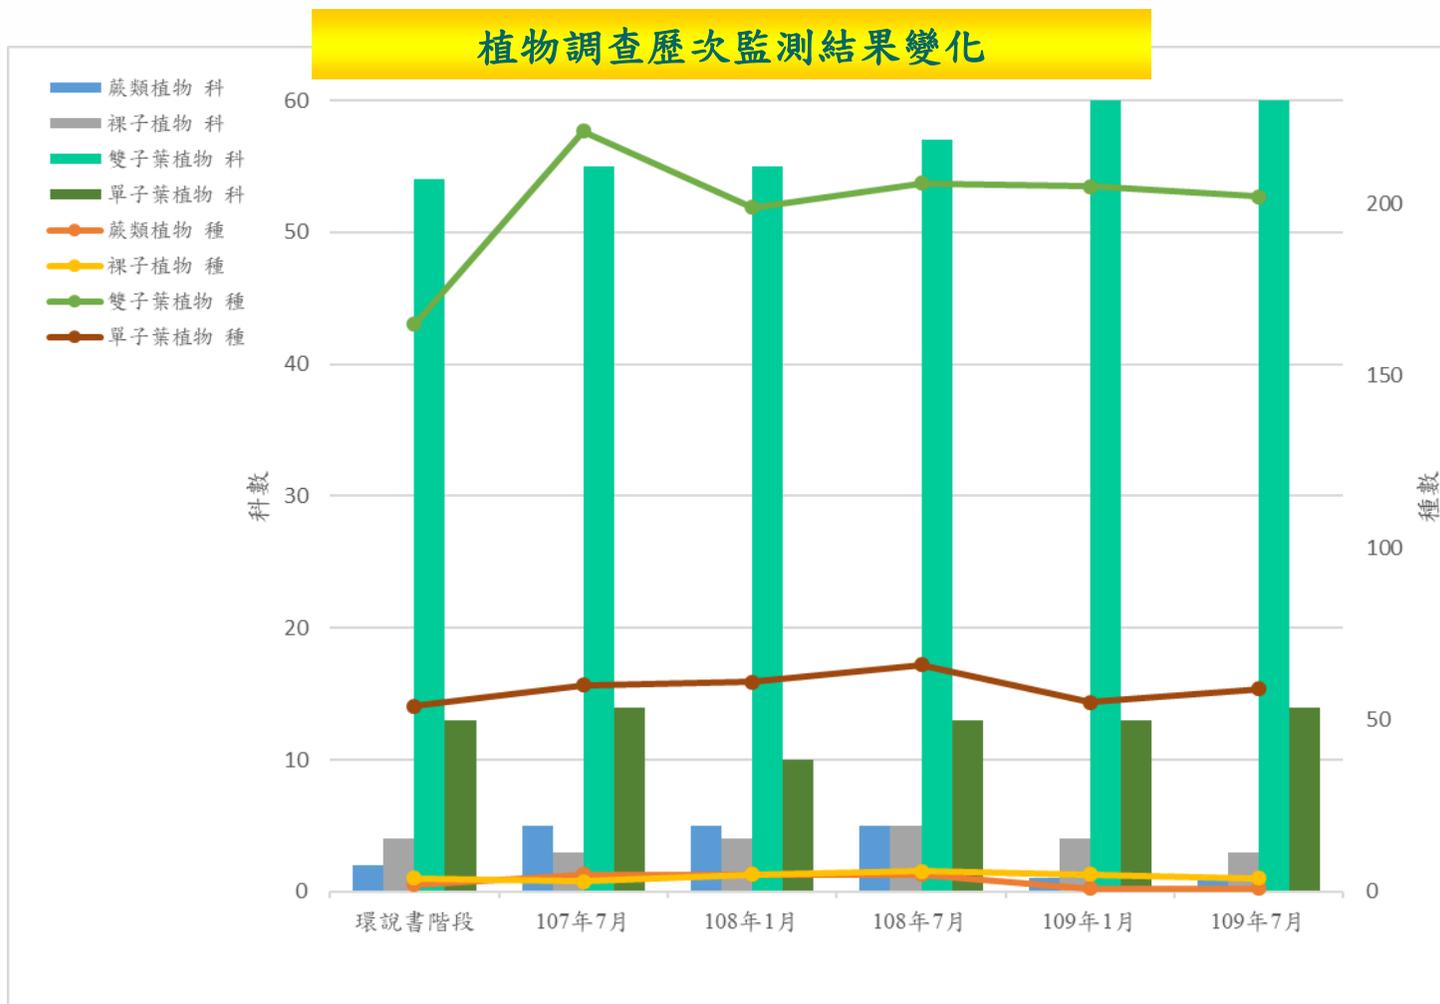
## 植物

► 整體植物狀況呈現穩定狀態。

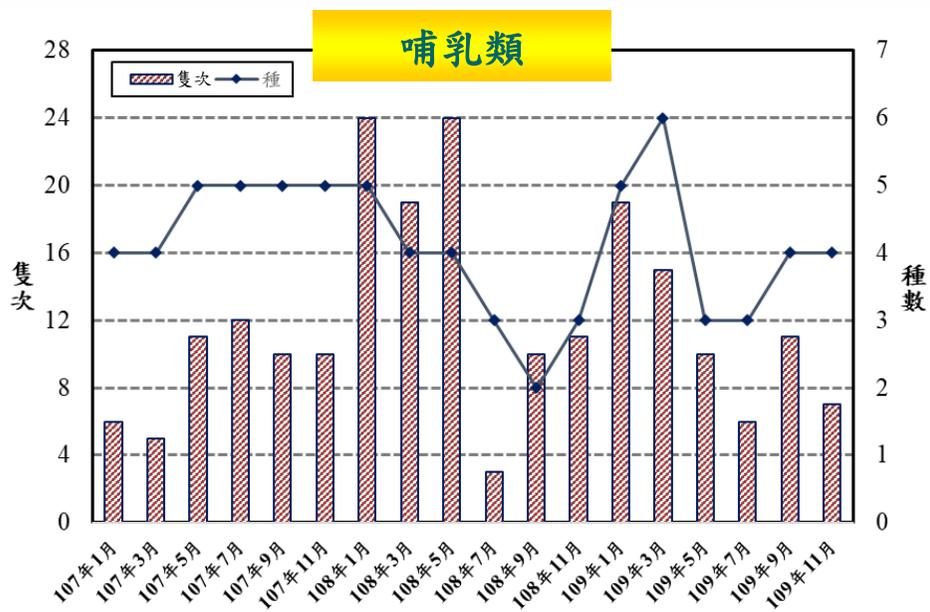
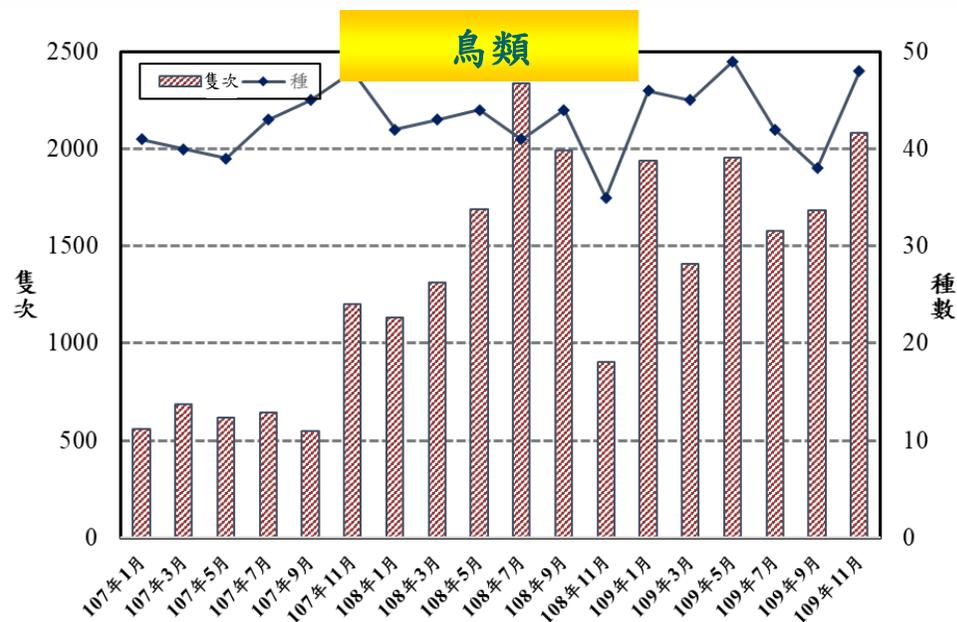
## 動物

- ▶ 除季節性變化產生不定期的族群波動外，另監測範圍內多屬農耕地與草生地，常處於擾動狀態，亦會造成種數與隻數的變化。
- ▶ 常可見黑翅鳶於園區外側較廣闊的草生地中定點振翅、獵食，時段偏於晨間及傍晚時刻，此些時段亦是其主食之鼠類活動較頻繁的時段。

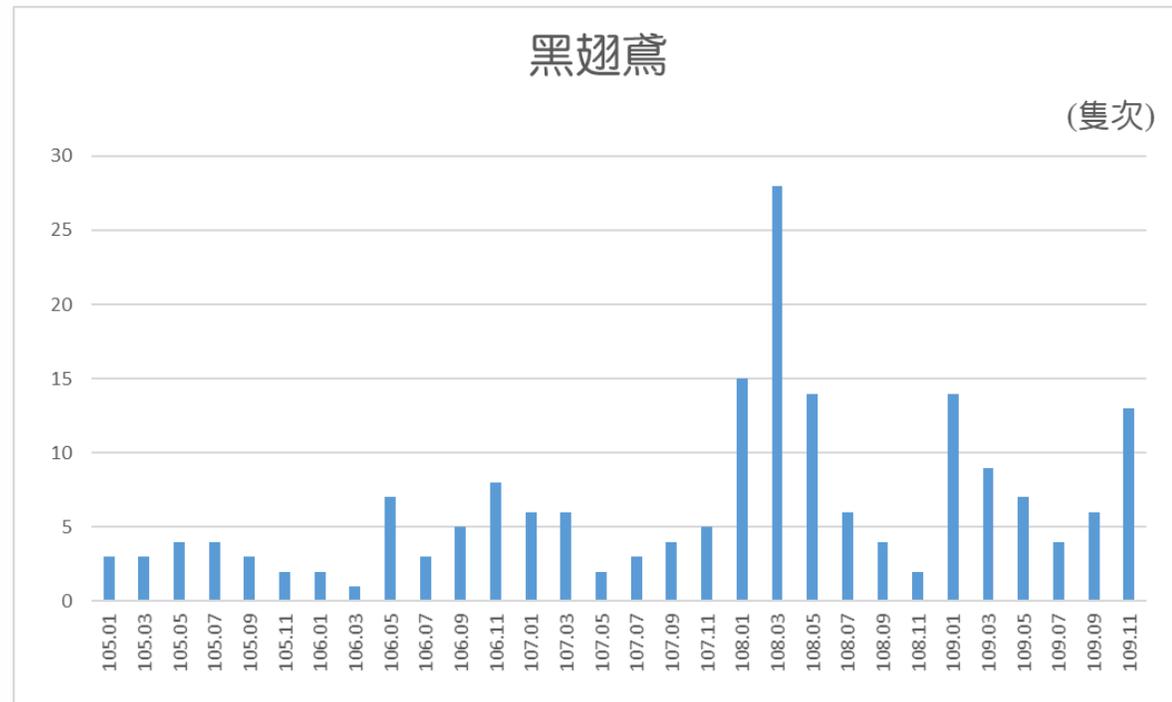
## 黑翅鳶族群動態

- ▶ 109年第三季調查期間於園區南側記錄到1隻次之黑翅鳶叨著樹枝飛行，推測該個體可能有繁殖的傾向，惟未直接觀察到有繁殖或築巢行為。
