# 104-105年度 中興新村高等研究園區環境監測計畫

## 104年度第4季監測結果說明

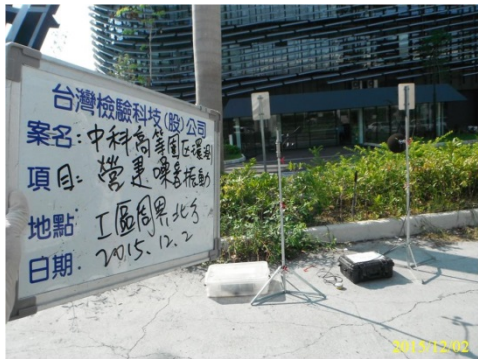
工區周界北方

- 本季於光明路與文獻路口(周界北方)、東森房屋(周界西方)及田園二村(周界南方)進行營建噪音振動及低頻噪音調查，各測值均符合營建噪音管制標準及參考振動規制法標準

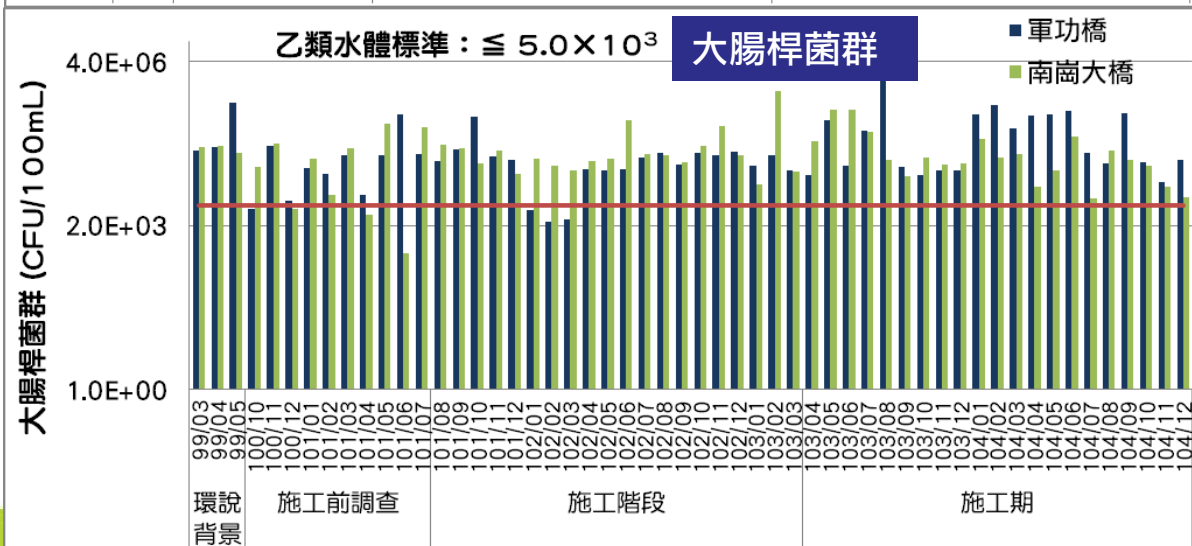
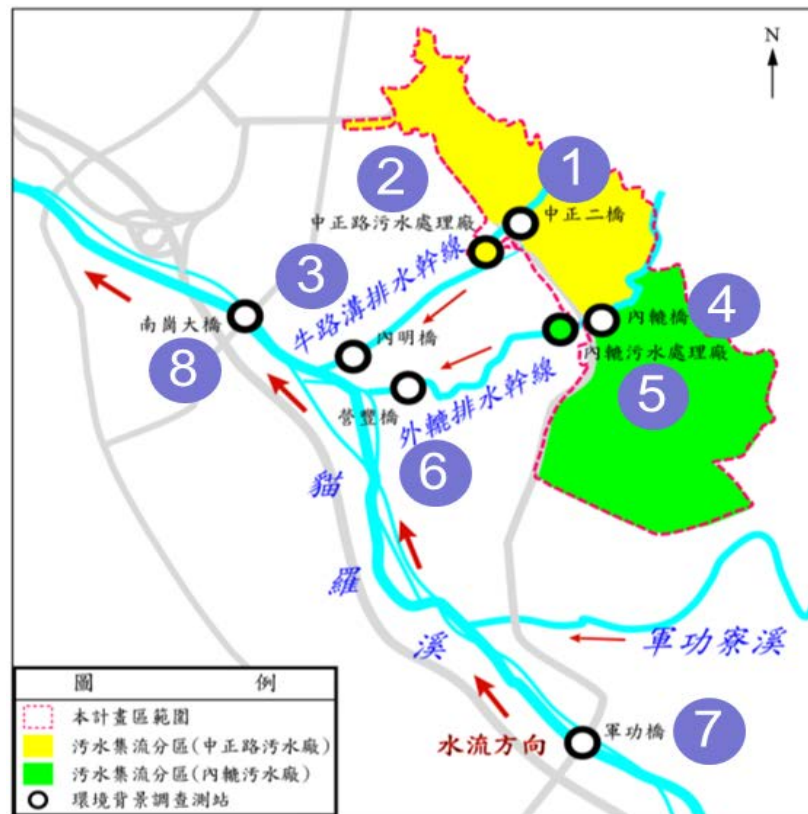
- 本季軍功橋及南崗大橋測站之**大腸桿菌群**、**氨氮**、**生化需氧量**及**總磷**等測項**未能**符合乙類水體水質標準。各測站之**RPI**指數分析結果介於**1.00~3.50**。

異常狀況	原因及因應對策
<p>1.地面水質</p> <p>(1)施工期在屬乙類河川水體之軍功橋及南崗大橋測站發現<b>生化需氧量、大腸桿菌群、氨氮及總磷</b>等測項未能符合乙類地面水體水質標準。</p> <p>(2)營運期在屬乙類河川水體之軍功橋及南崗大橋測站發現<b>生化需氧量、大腸桿菌群、氨氮、總磷及重金屬錳</b>等測項測值未能符合乙類地面水體水質標準。</p>	<ul style="list-style-type: none"> <li>■ 本園區目前屬施工及營運並行階段，工區內生活污水均收集後，委由合格廠商進行抽除清運，且工區相關施工並無廢水對外放流。</li> <li>■ 整體而言，本地區之地面水體主要受到<b>生活污水及農業排水</b>之影響，導致大腸桿菌群、氨氮、生化需氧量及總磷等測項測值屢有不合法規標準情形。</li> <li>■ 由於園區上游軍功橋地面水測站之大腸桿菌群測值已超標，其測值甚至高於污水處理廠放流口與地面水體匯流處測值，加上貓羅溪上游測站地面水流量高於污水處理廠放流水流量數百倍以上，因此研判，園區污水處理廠放流水的排放並非是造成貓羅溪下游地面水大腸桿菌群超標的原因。</li> <li>■ 而重金屬錳測值偏高，此一現象普遍存在計畫區上下游各地面水質測站，應與地質情況有關。</li> </ul>

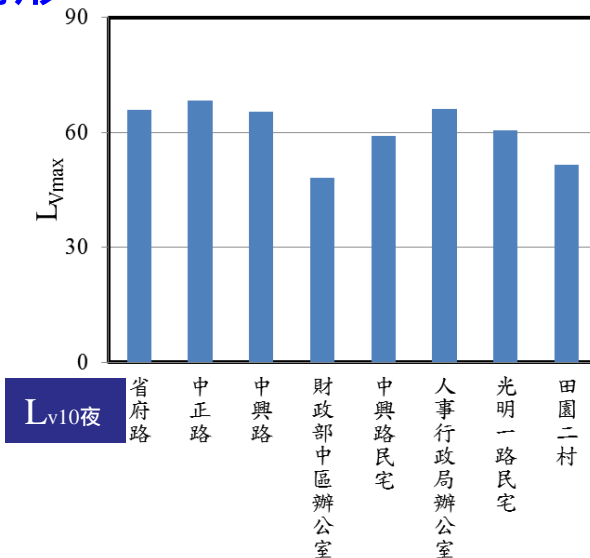
### ■ 振動監測結果，無異常情形

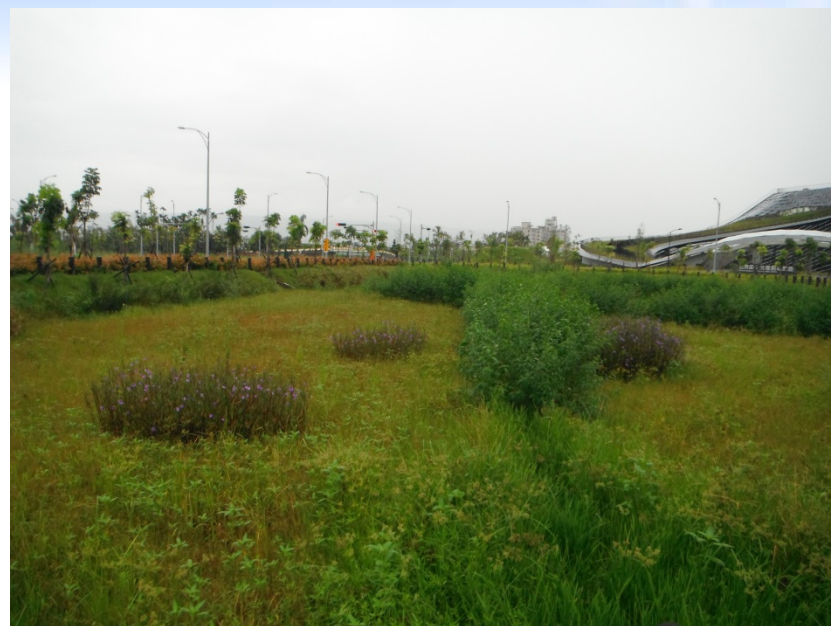
南核心區雨水調節池

- 目前工區相關廢水均回收再利用，並無工區廢水對外放流。
- 本計畫監測期間未發現有工區放流水對外排放，但仍自103年12月起於南核心區雨水調節池進行蓄留水水質採樣監測作業。
- 本季南核心區雨水調節池無蓄留水可供採樣。

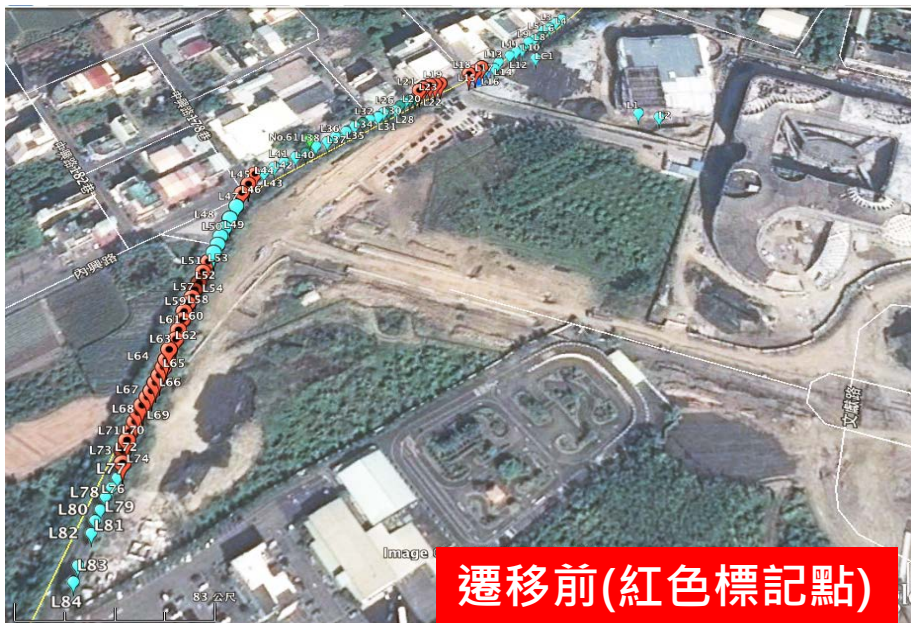
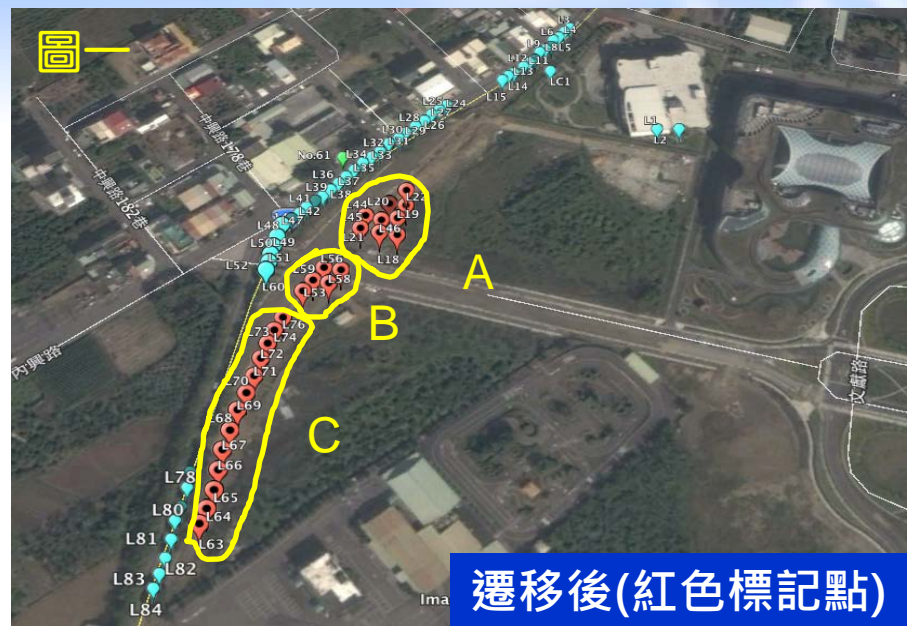
南核心區行道樹監測樹木分布圖

### ■ 南核心區本次監測結果，追蹤35棵芒果樹遷移示意圖，被移植到道路的另一側

- 有27顆被移植到道路的另一側(圖一)。
- 另有8株芒果樹11月調查時發現被移植在蓄水池附近文獻路的綠地上，包括編號L16 (A01), L17 (A02), L54 (A13), L55 (A14), L57 (A16), L61 (A20), L62 (A21)及L75 (A34) (圖二)。
