國家科學及技術委員會中部科學園區管理局
二林園區環境保護監督小組
112年度第1次會議

中華民國112年5月22日

二林園區環境監測計畫執行現況

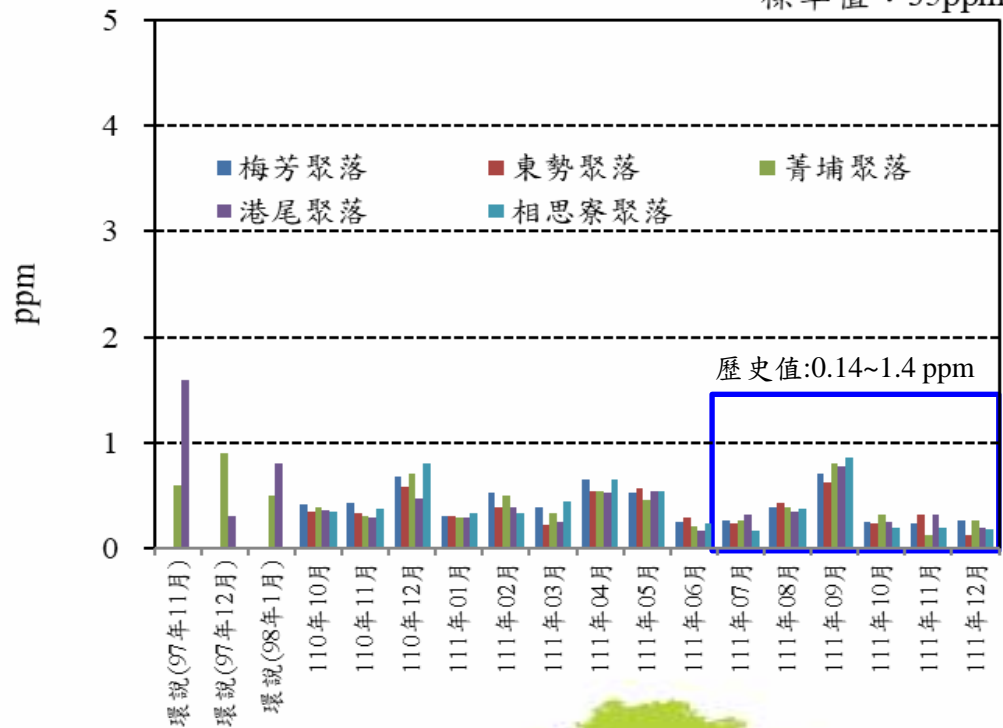
一氧化碳(CO)小時平均值

標準值：35ppm

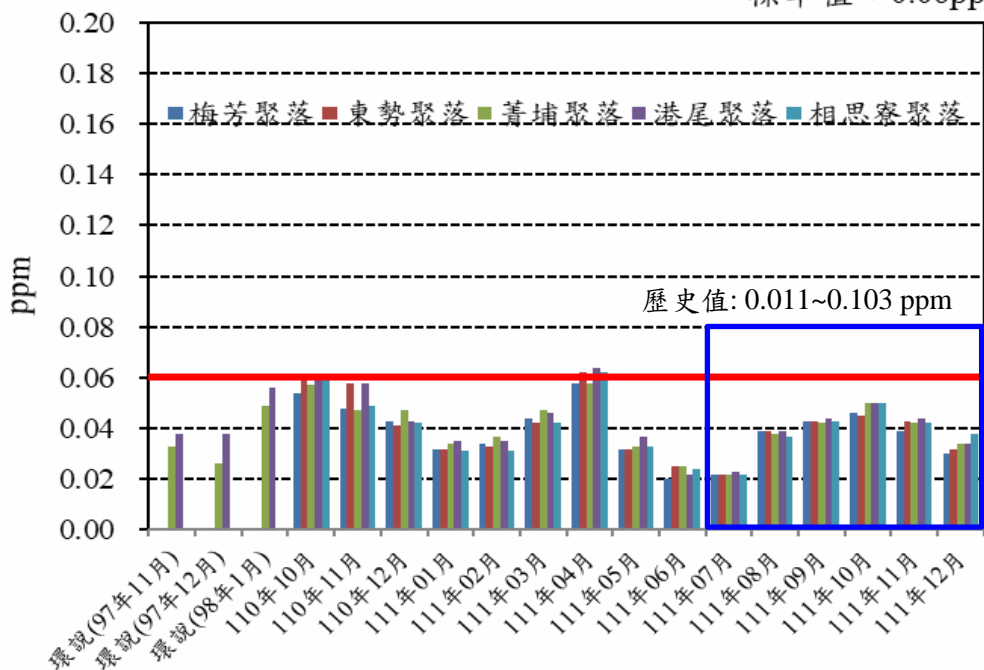
臭氧(O₃)8小時平均值

各測站臭氧8小時平均值及PM_{2.5}均可符合標準限值。

標準值：0.06ppm

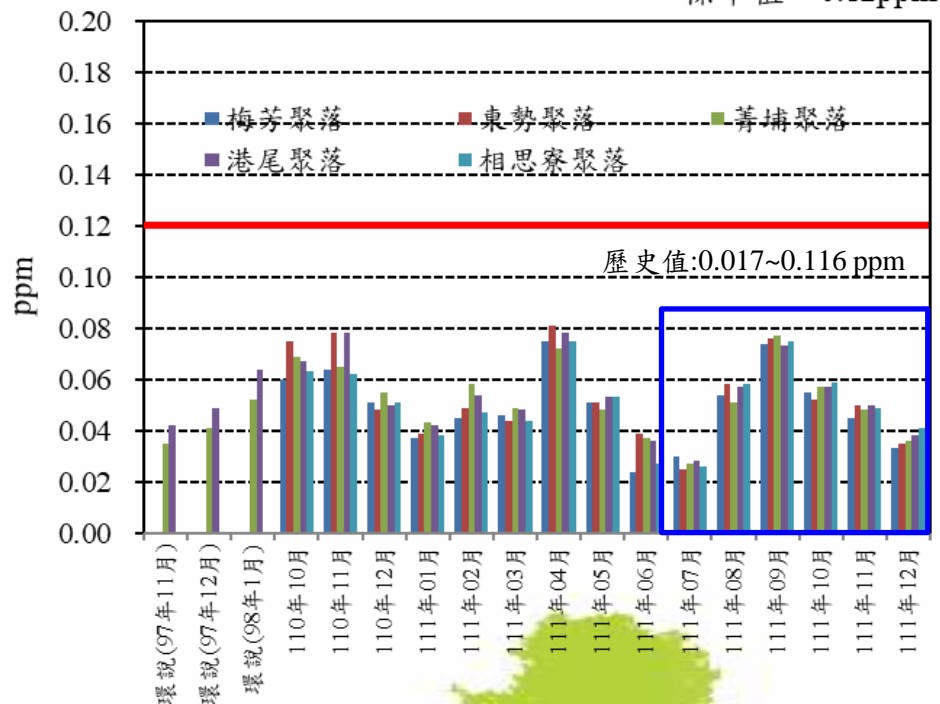
臭氧(O₃)小時平均值

標準值：0.12ppm

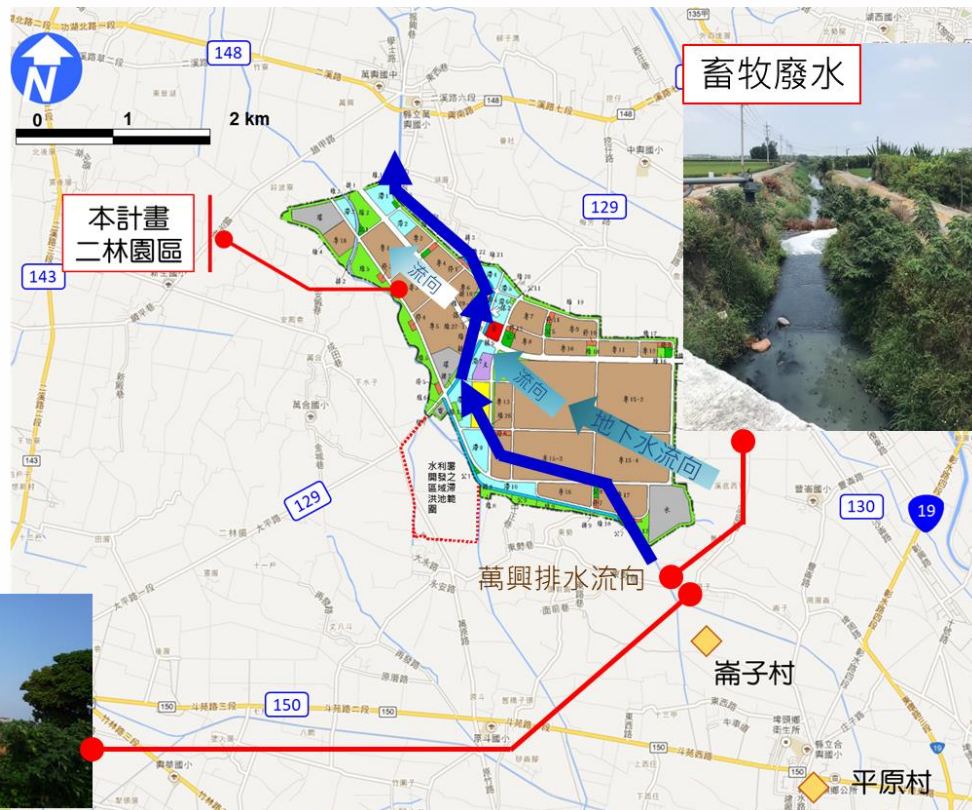
萬興排水文興橋上游(東崙橋)

本測點位於二林園區之上游，故並未受本計畫施工影響；另依據現場勘查，萬興排水沿線有養豬及養鴨廢水排入，導致測值偏高。

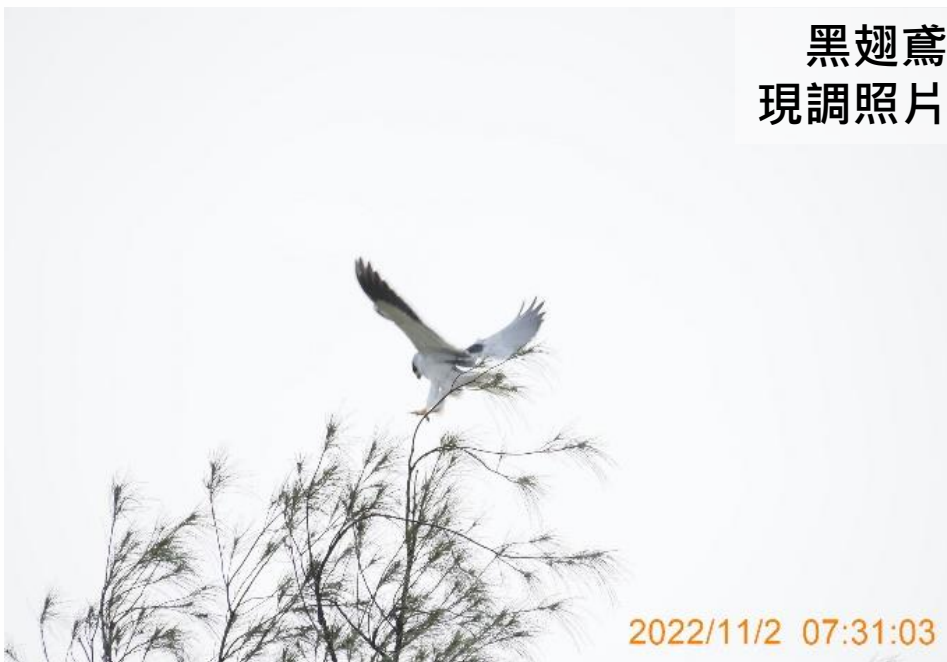
黑翅鳶
現調照片

- ▶ 本年度幾次調查經驗，黑翅鳶較常於園區外圍較廣闊的草生地中定點振翅、獵食。

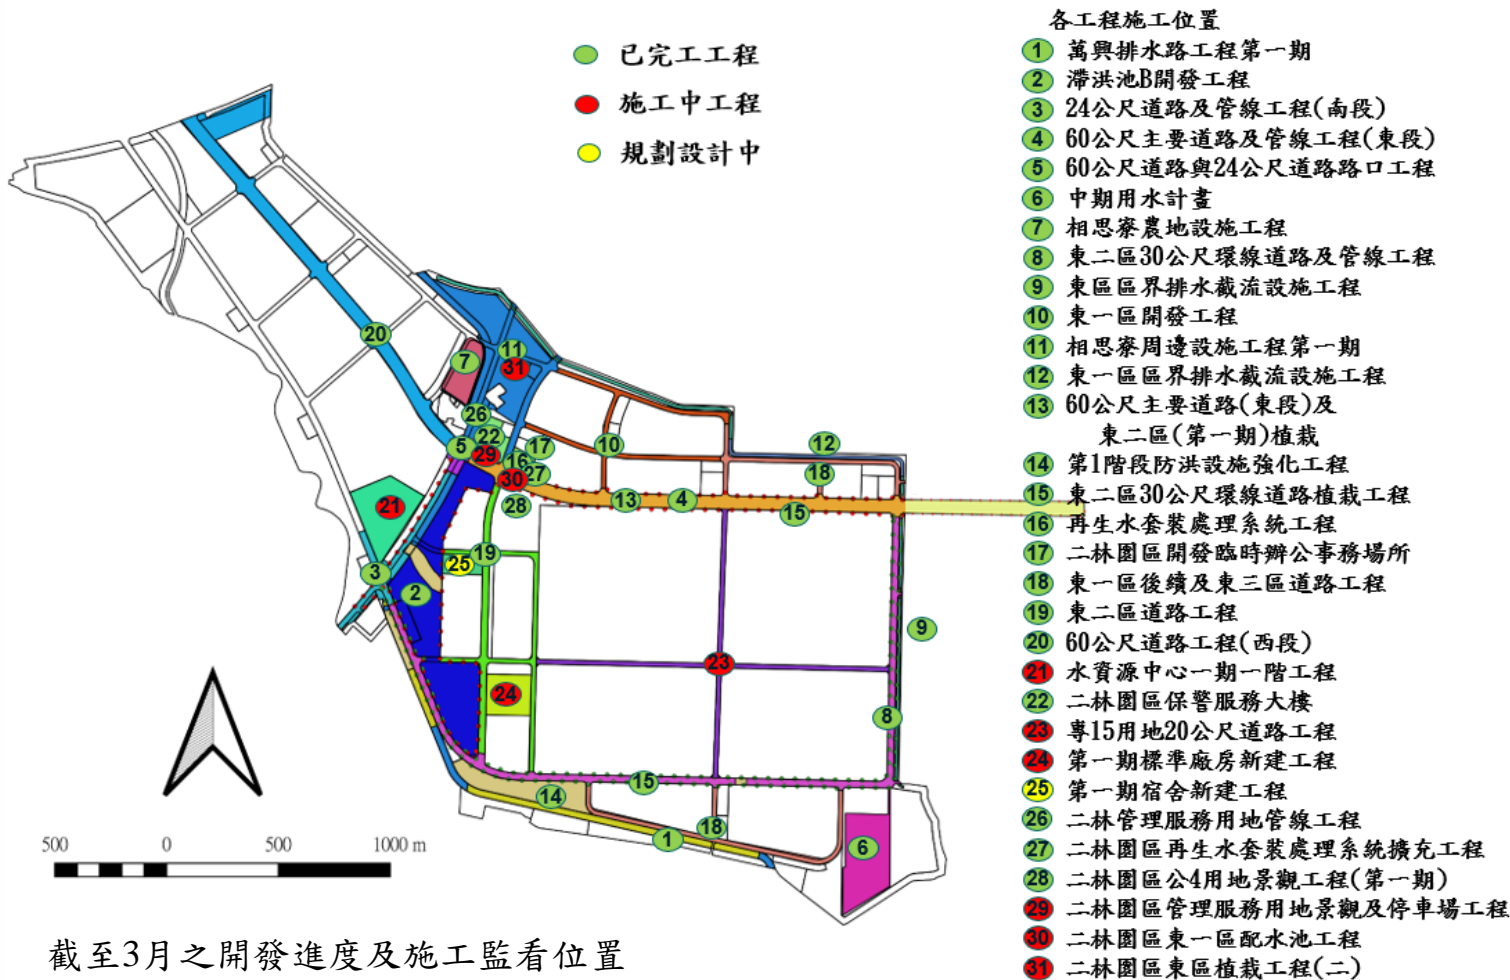
►調查地點：園區範圍內地表清除及開挖區域。

►疑似遺址範圍外施工區域皆未發現任何文化遺物及遺跡。

界牆上並未見史前遺物
