工作項目

❖監測項目及頻率

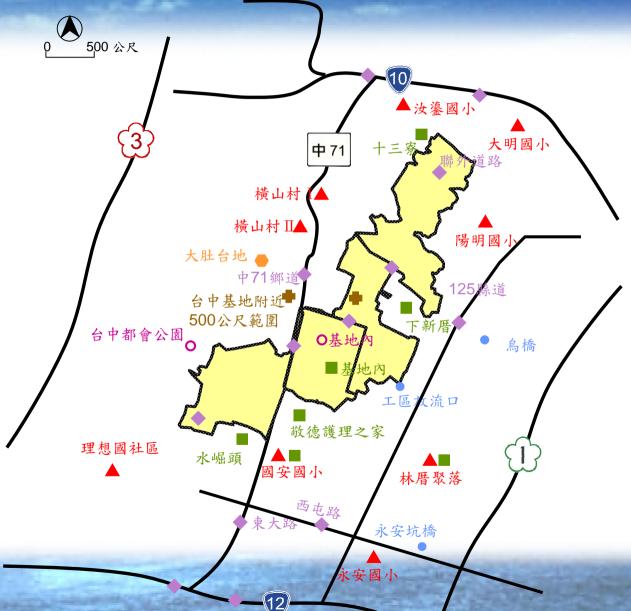
❖監測位置

- 地面水質
- 地下水質
- 噪音、振動
- ◆道路交通
- 陸域動物
- 文化資產

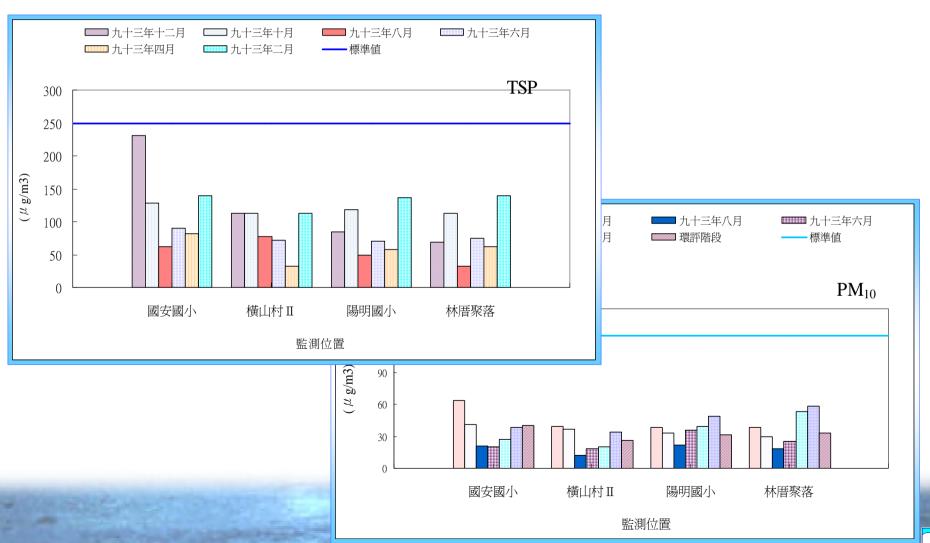
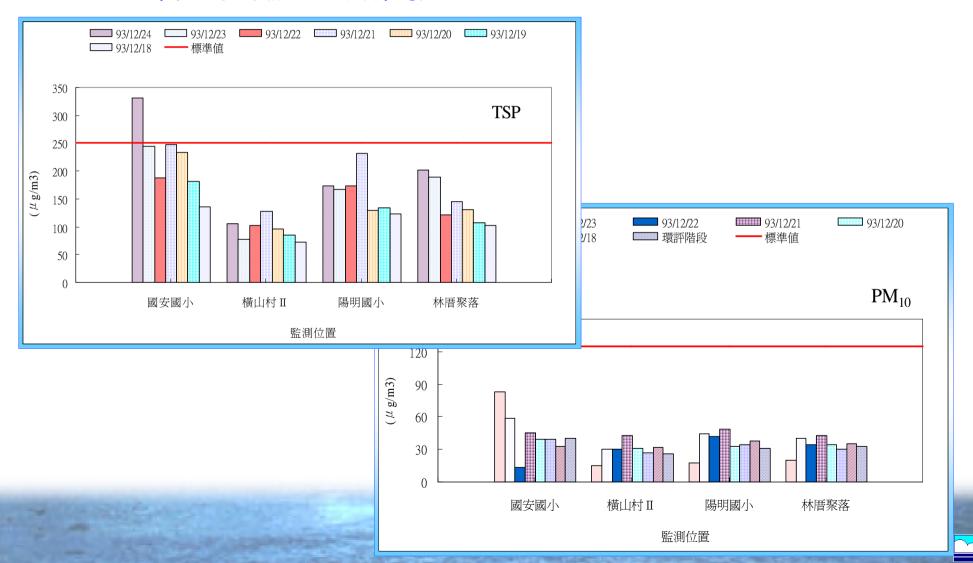
❖空氣品質(施工期間)

監測地點	監測頻率	執行數量	執行結果說明
陽明國小	1站次/2月及連續7天	13	均符合空氣品質標準
横山村Ⅱ	1站次/2月及連續7天	13	均符合空氣品質標準
林厝聚落	1站次/2月及連續7天	13	均符合空氣品質標準
國安國小	國安國小 1站次/2月及連續7天		第7天TSP爲331(μg/m3)不符合空氣品質標準
下新厝* 連續7天		7	第1天TSP爲684(μg/m3)不符合空氣品質標準
合計執行數量			59站次

工作項目	檢討分析	因應對策	建議	
		加灑水頻率及強度。 施工易產生揚塵,建議增加灑水頻率及強度並 於工區出入口設置洪東台及錯設網長。		
空氣品質	△ 汝鎏國小測站其臭氧八小時平均值高於標準值,根據數據顯示臭氧濃度高值約早上九點到下午六點之間,最高值則在上午十一點到下午二點之間,又依風向顯示,當時風向為北北東風,應非來自工區之污染源所造成	持續進行監測以瞭解臭氧濃度之變化	PM ₁₀ 之監測	
	△ 施工期間水堀頭及下新厝測站噪音監測 L 表測值分別為 57.3 及 55.4dB(A)較環境音量標準 55dB(A)稍高	_	因工地施工鄰近十三寮	
環境噪音及 振動	△ 營運期間十三寮測點因戰鬥機飛行所產生之噪音造成 L в 、 L ® 測值較環境音量標準高	_	及下新厝社區,建議是否 增加敏感點噪音監測工 作,以利管制施工之噪音	
	△ 營運期間敬德護理之家測點因中元節鞭炮聲造成 L □測值 較環境音量標準高		THE WIND WINDS

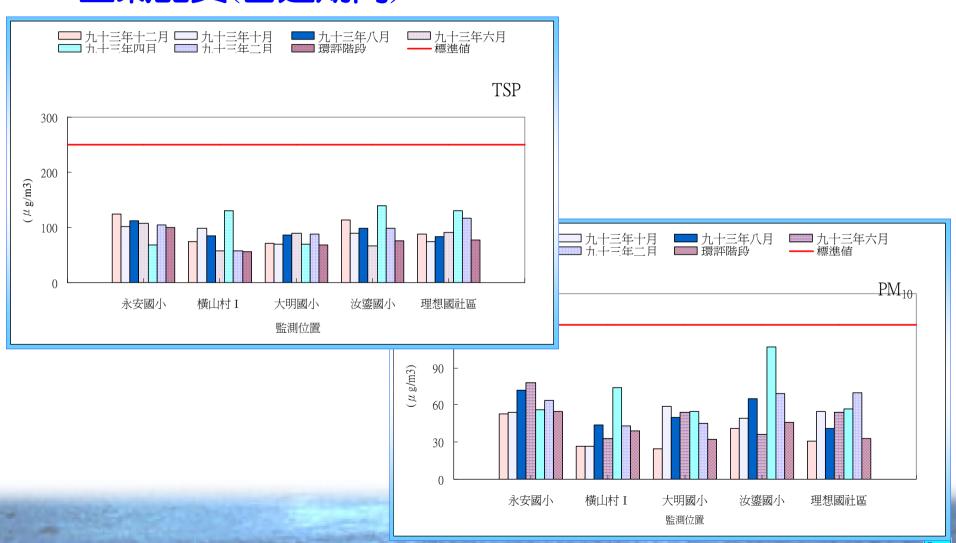
❖空氣品質(營運期間)

監測地點	監測頻率	執行數量	執行結果說明				
永安國小	1站次/2月	6	均符合空氣品質標準				
横山村 I	1站次/2月	6	均符合空氣品質標準				
大明國小	1站次/2月	6	均符合空氣品質標準				
汝鎏國小	1站次/2月	6	除O ₃ 8hr平均値不符合空氣品質標準値外,均符合空氣品質標準				
理想國社區	1站次/2月	6	均符合空氣品質標準				
合計	執行數量		30站次

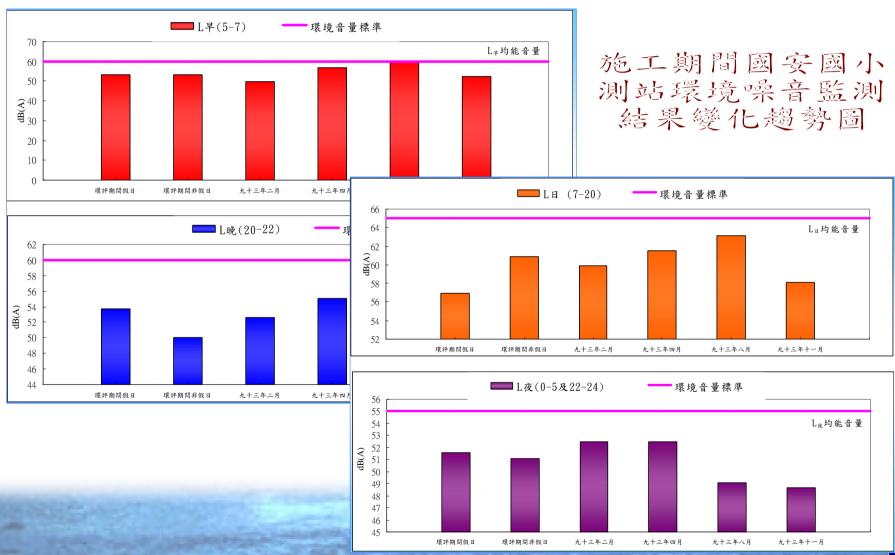
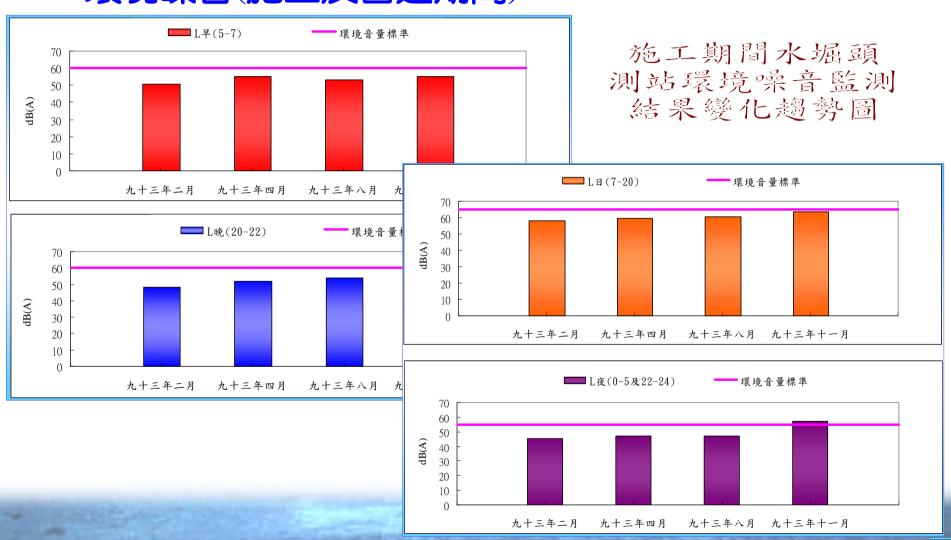
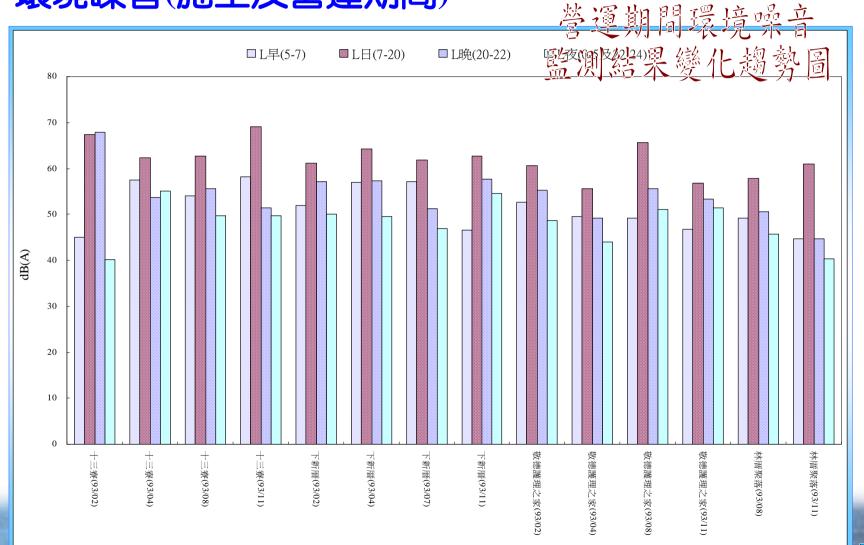
監測地點	監測頻率	執行數量	執行結果說明
國安國小 (施工期間)	1站次/季	4	各時段均能音量均符合標準値
水堀頭 (施工期間)	1站次/季	4	第四季L _夜 爲57.3dB(A)超過標準値
十三寮 (施工及營運)	1站次/季	8	第一、四季L _日 均超過標準値
下新厝 (施工及營運)	1站次/季	8	第一季L _夜 爲55.4dB(A)超過標準
敬德護理之家 (營運期間)	1站次/季	4	第三季L _□ 爲65.7dB(A)超過標準値
林厝聚落*	1站次/季	2	各時段均能音量均符合標準値
合計執行	合計執行數量		30站次
